Schlussbericht der Schweizerischen Unfallunter- suchungsstelle SUST

über die Kollision von zwei Trams der
VBZ

vom Samstag, 6. Juli 2013

in Zürich Bahnhofplatz (ZH)

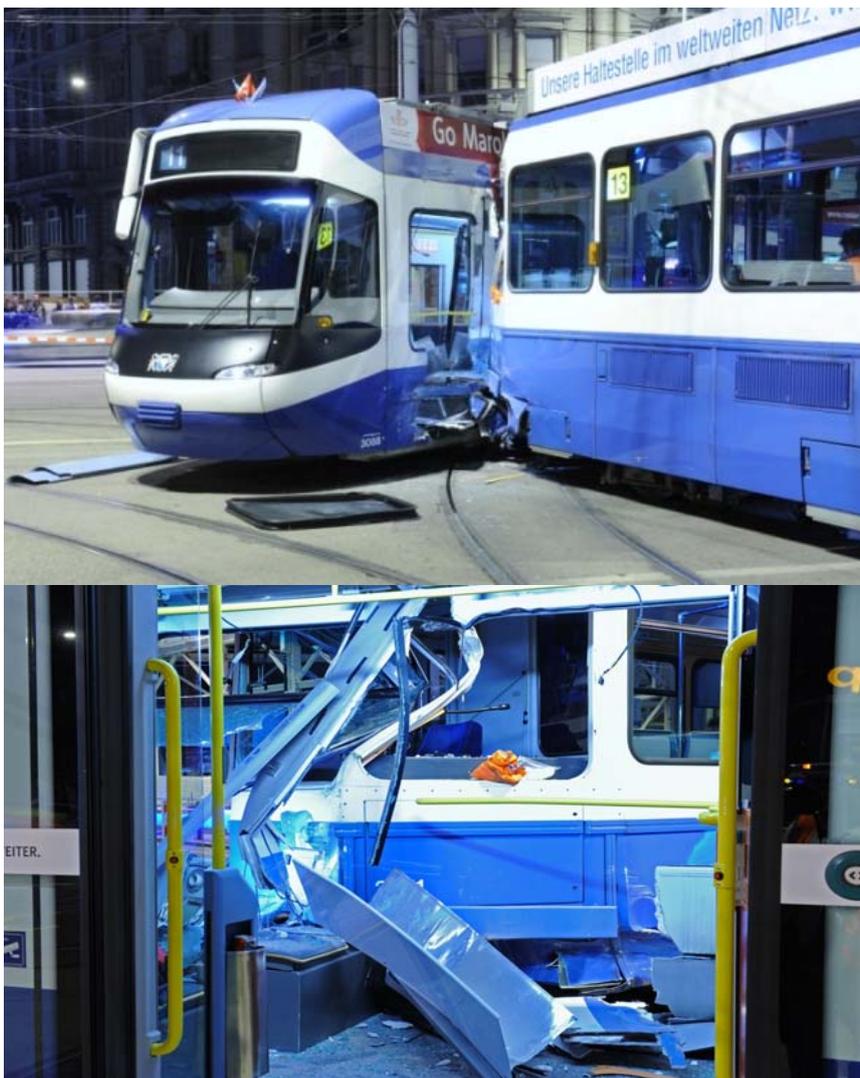
Abbildungen 2-3: Unfallsituation Bahnhofplatz (Quelle: STAPO Zürich).

Das Tram der Linie 13 / Kurs 12 hielt an der Haltestelle Bahnhofquai hinter dem Tram der Linie 4 (Fahrrichtung Bahnhofquai-Central) an. Nach erfolgtem Fahrgastwechsel fuhr das Tram der Linie 13 hinter dem ausfahrenden Tram der Linie 4. Das Tram hielt vor der Weiche 50 nochmals an, die vordere Türe öffnete sich. Am Weichensignal der Weiche 50 leuchteten die Störungsbalken (Abbildung 4). Das Tram der Linie 13 fuhr nach dem Schliessen der vorderen Türe trotz gestörter Weiche ab und wurde Richtung links (Richtung Central) geleitet. Das Tram kollidierte wenig später mit dem einfahrenden Tram der Linie 11. Der Kundenberater, der sich im Bereich der Kollisionsstelle befand, konnte zur Seite springen und blieb unverletzt. Durch die heftige Kollision entgleiste das vordere Drehgestell des Trams der Linie 11 nach rechts.

Bei Ankunft des Untersuchungsleiters der SUST standen die beiden Tramzüge in unveränderter Position auf dem Unfallplatz. Der Weichenpfeil zeigte nach links, der Verschlussrahmen leuchtete. Im Haltestellenbereich lag viel Abfall auf den Perrons und im Gleisbereich.

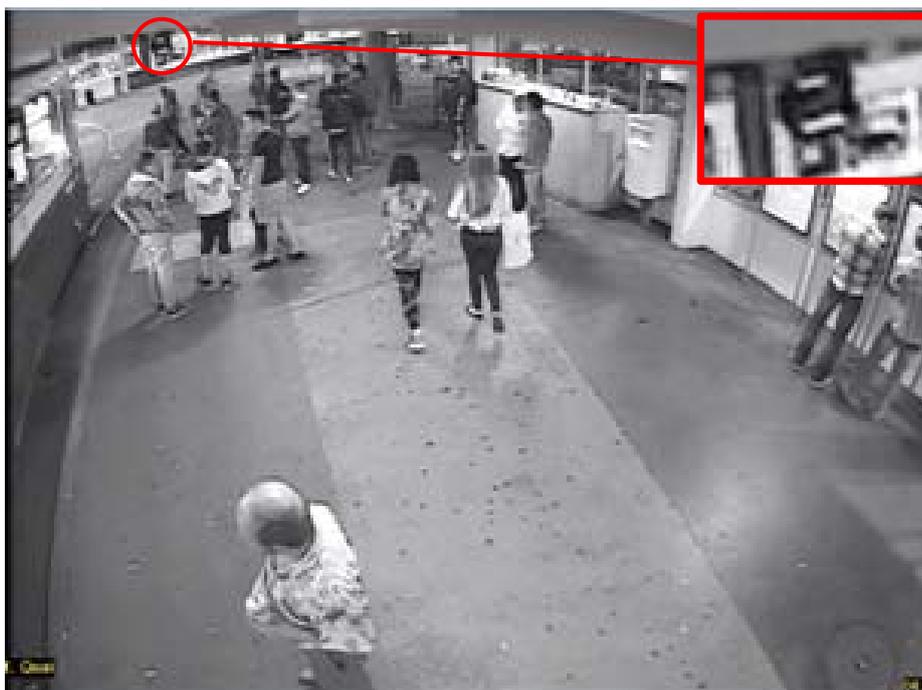
Abbildung 4: Tram 13 fährt ab, Weichensignal dunkel, Störungsbalken leuchten, siehe roter Kreis (Quelle: Videoaufzeichnung VBZ).

- An der Haltestelle und im Gleisbereich befand sich viel Abfall.
- Zum Zeitpunkt des Ereignisses befand sich die Weiche in gestörtem Zustand, die Störungsbalken leuchteten. Auf der Videoaufzeichnung ist klar ersichtlich, dass das Tram der Linie 13 bei gestörter Weiche 50 (leuchtende Störungsbalken, kein Weichenpfeil sichtbar) abfuhr. Die Störung der Weiche 50 ist in der Aufzeichnung protokolliert.

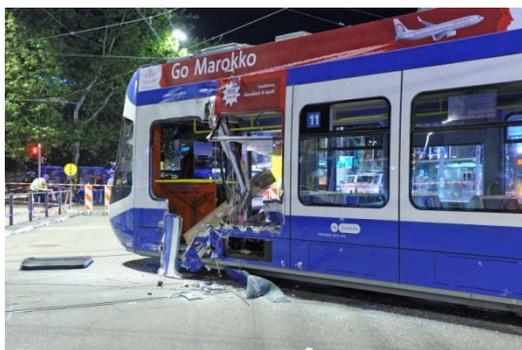
Das Tram der Linie 11 (Typ „Cobra“ Nr. 3088) entgleiste bei der Kollision mit dem ersten Drehgestell nach rechts. Es wurde seitlich vorne links durch die Kollision erheblich beschädigt (Abbildung 5). Schadenhöhe ca. Fr. 140 000.-.

Abbildung 5: Schäden am Tram der Linie 11 (Quelle: STAPO).

Tram der Linie 11 / Kurs 7: Seitliche Beschädigung am Tram Nr. 3088 (Abbildung 5).

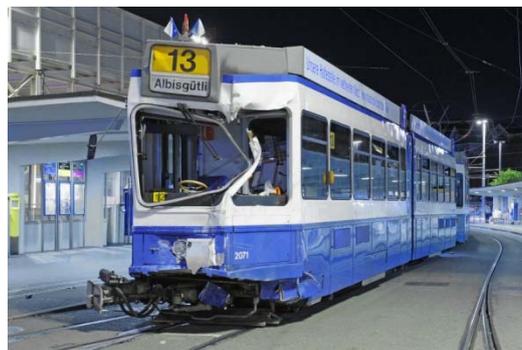
Das Tram der Linie 13 des Typs „Tram 2000“ Nr. 2071 wurde an der Front stark beschädigt. Schadenhöhe ca. Fr. 170'000.- (Abbildung 6).

Abbildung 6: Schäden am Tram der Linie 13 (Quelle: STAPO).

Tram der Linie 13 / Kurs 12: Das Tram Nr. 2071 wurde an der Front stark beschädigt (Abbildung 6)

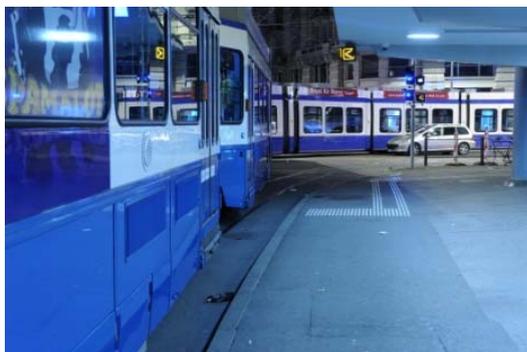
Zum Zeitpunkt des Unfalls war die Weiche 50 gestört (Störungsbalken leuchten). Das Protokoll der Weiche 50 wurde in Anwesenheit der SUST ausgelesen. Es zeigt den Stellvorgang für das Tram der Linie 4 sowie die anschliessende Störung an der Weiche (Anlage 5). Beim Eintreffen der SUST am Unfallplatz leuchtete das Weichensignal der Weiche 50 in der Stellung links.

Die Weiche 50 wurde nach dem Auslesen der Daten durch den technischen Dienst der VBZ im Beisein der SUST überprüft. Die Weiche funktionierte einwandfrei.

Abbildung 7: Stellung des Weichensignals der Weiche 50 bei Ankunft der SUST (Quelle: STAPO).

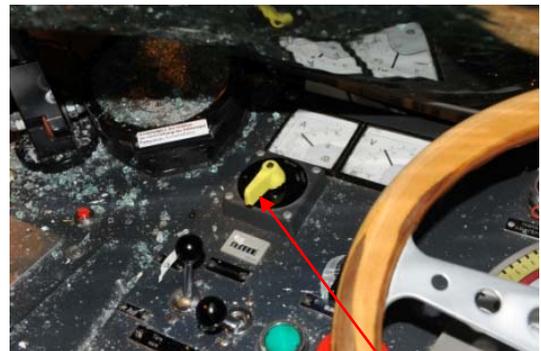
Abbildung 8: Stellung „N“ des Schalters „Signalsteuerung“ im Tram der Linie 13 (Quelle: STAPO).

- Der Schalter der Signalsteuerung im Führerstand des Spitzenfahrzeuges der Linie 13 befand sich in Stellung „Normal“.
- Die Kontrolle der Weiche nach dem Ereignis ergab, dass diese korrekt angesteuert werden konnte und normal funktionierte.

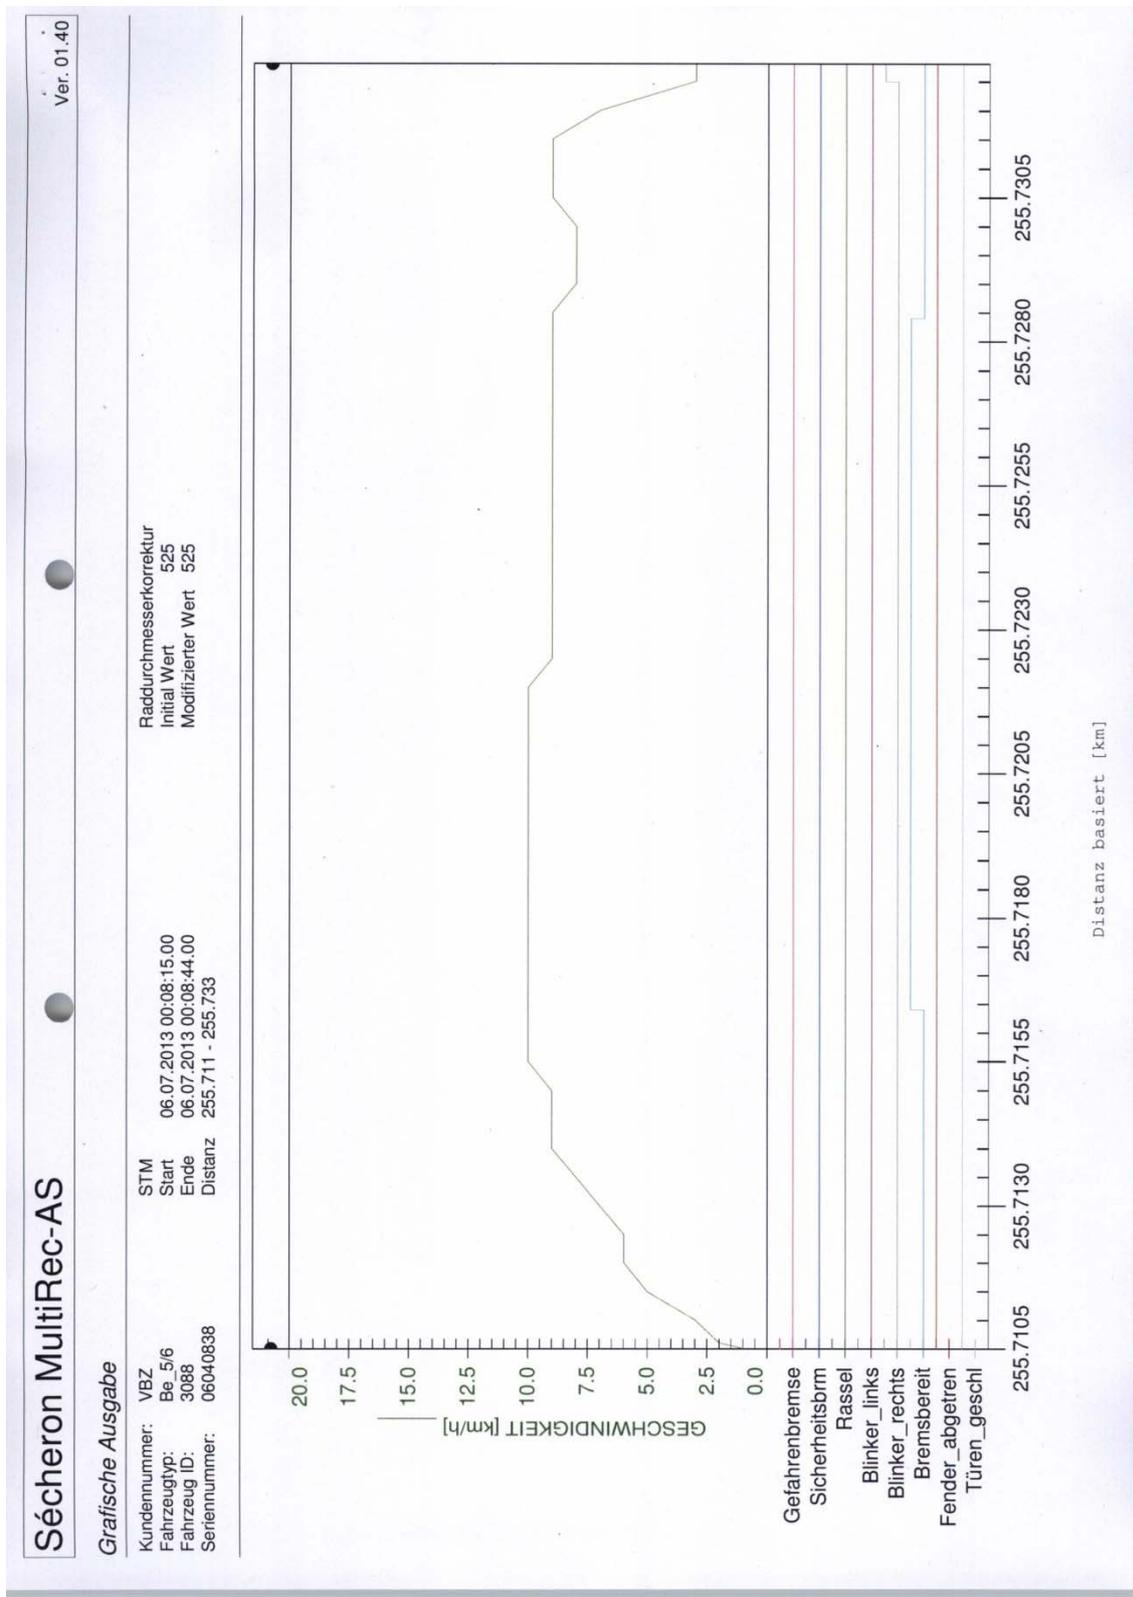
Anlage 2

Die Auswertung der Fahrdaten ergibt, dass das Tram der Linie 11 unmittelbar vor dem Ereignis mit einer Geschwindigkeit von 9 km/h gefahren ist und somit die für diesen Streckenabschnitt vorgeschriebene Höchstgeschwindigkeit von 12 km/h nicht überschritten hat (Anlage 2).

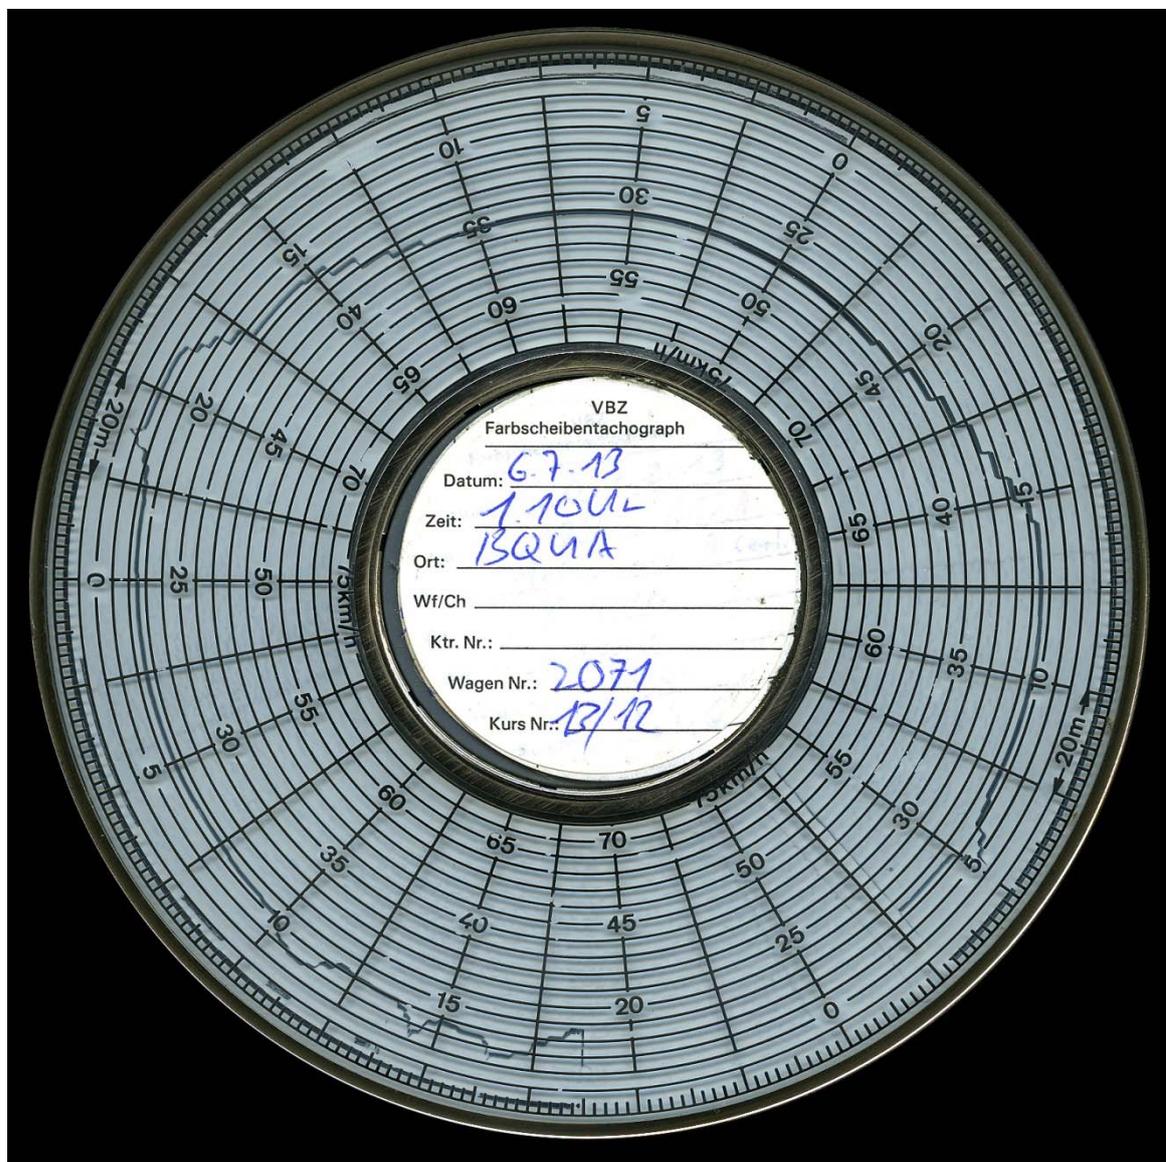
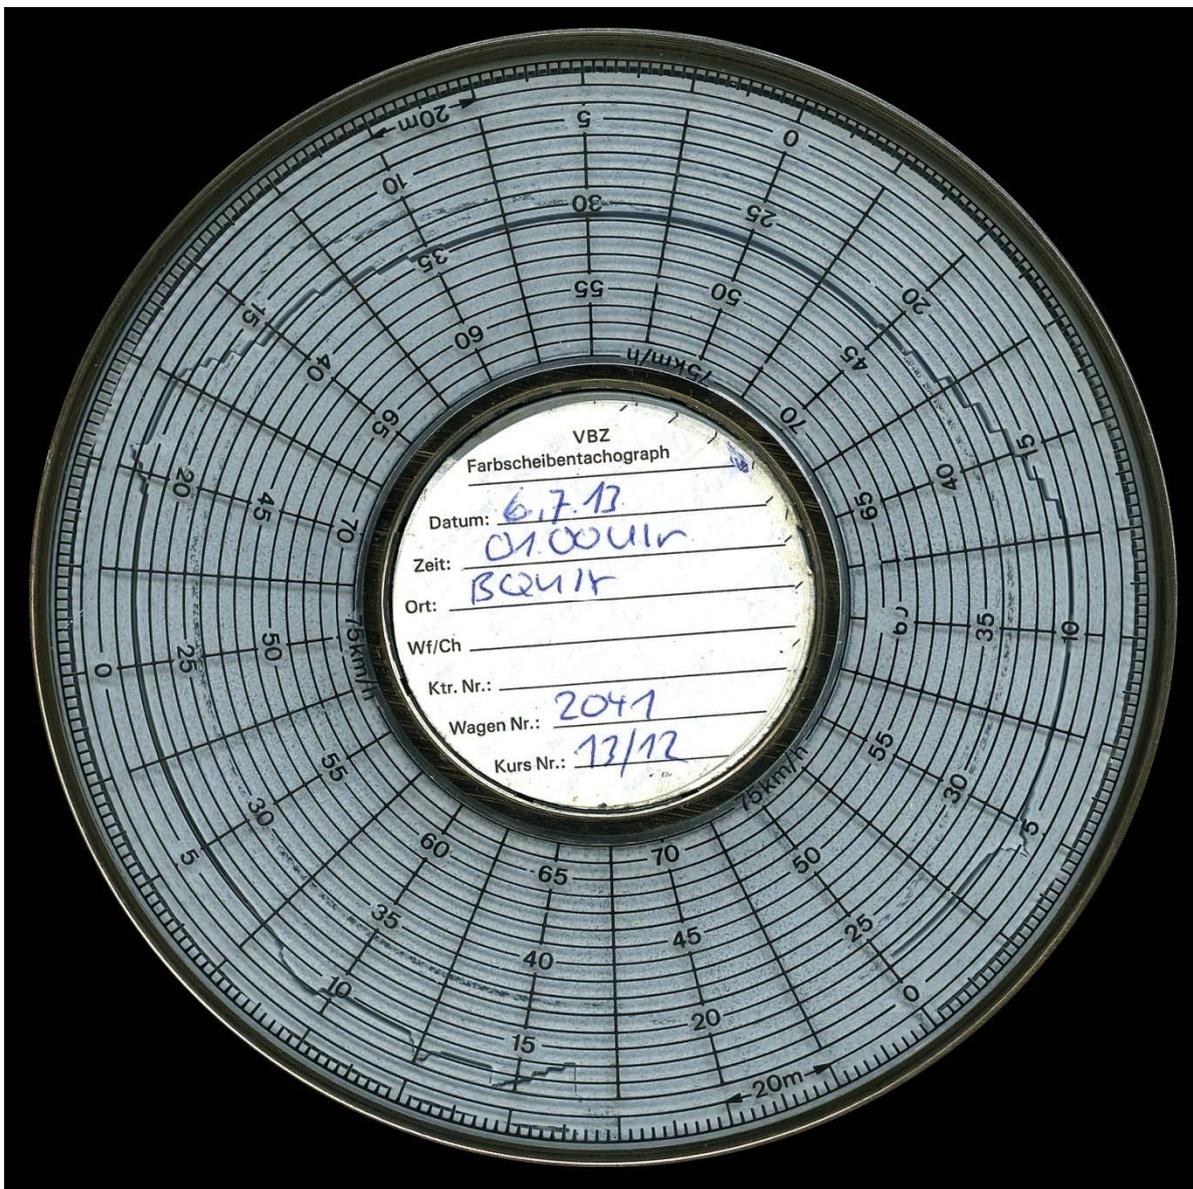
Anlage 3

Die beiden Fahrzeuge des Tramzuges der Linie 13 sind mit je einem Restwegschreiber ausgerüstet. Die Auswertung zeigt leicht unterschiedliche Geschwindigkeiten. Der Tramzug dürfte mit einer Geschwindigkeit von ca. 12 km/h gefahren sein und hat die für diesen Streckenabschnitt vorgeschriebene Höchstgeschwindigkeit von 12 km/h nicht überschritten (Anlage 3).
