# **Schlussbericht**

### **Sicherheitsuntersuchungsstelle SUST**

über die Entgleisung einer Lokomotive Bm 6/6

in Neyruz (FR)

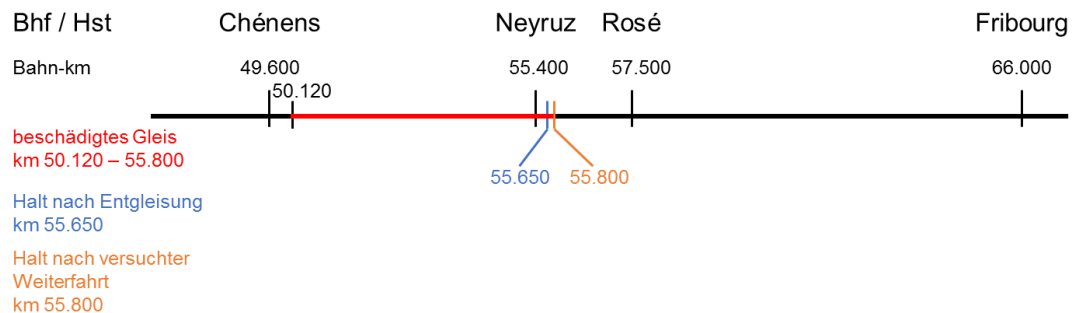
Das in Fahrtrichtung linke Gleis wurde von Bahn-km 50.120 bis 55.800 durch die entgleiste Achse beschädigt (Abbildung 3). Es konnte erst nach 48 Stunden wieder befahren werden.

**Abbildung 3:** Skizze der Ausdehnung der Schäden an der Infrastruktur.

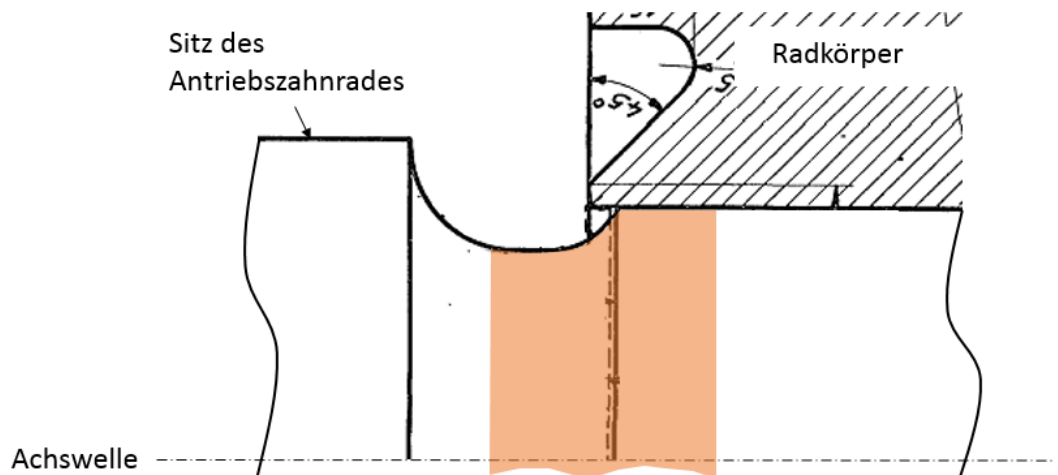
In den Jahren 1992 bis 2001 wurden anlässlich dieser Rissprüfungen eine kleine Anzahl von Radsatzwellen gefunden, die Anrisse im Übergangsradius zwischen Radkörper und Antriebszahnrad sowie im Nabenbereich des Radkörpers nahe dem Übergangsradius aufwiesen (Abbildung 6). Es handelt sich um die bei Radsatzwellen am höchsten belastete Zone. Diese Wellen wurden damals ausgemustert [1].

**Abbildung 6:** Braun eingezeichnet die Achswellenzone, wo Anrisse gefunden wurden.

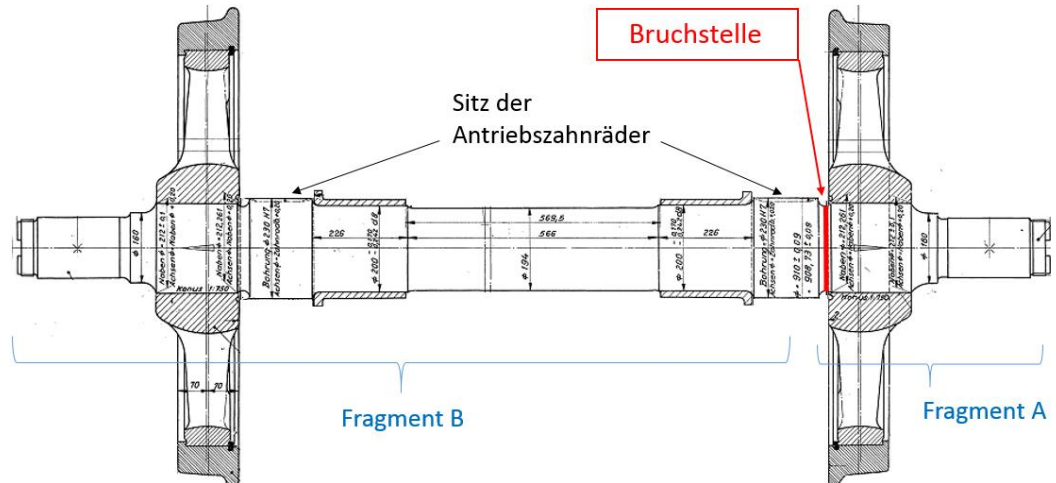
Die Bruchstelle befindet sich zwischen Rad und Antriebszahnrad und verläuft senkrecht zur Rotationsachse der Welle.

**Abbildung 7:** Schnittzeichnung der gebrochenen Achse.

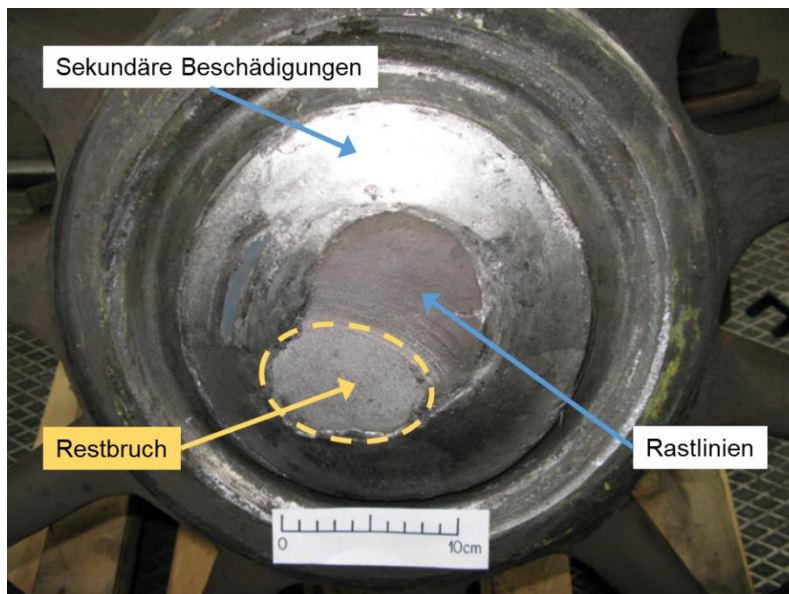
Die Bruchfläche selber und auch die Oberfläche rings um die Bruchfläche sind durch die gegenseitige mechanische Reibung der beiden Fragmente während der Fahrt über eine Wegstrecke von 5.5 km stark sekundär<sup>10</sup> beschädigt worden. Die Bruchfläche im Zentrum der Welle zeigt keine sekundären Beschädigungen und weist Rastlinien<sup>11</sup> (Abbildung 8) auf. Die Untersuchung konnte nur noch am Fragment B durchgeführt werden, da durch die sekundäre Beschädigung das Fragment A dafür nicht mehr verwendet werden konnte. Es wurde festgestellt, dass die Bruchstelle bereits vor der Entgleisung zu 75 % angerissen war.

**Abbildung 8:** Bruchfläche Seite Rad (Fragment A) mit starken sekundären Beschädigungen im Aussenbereich und mit Rastlinien versehene Bruchfläche im Zentrum. Der Restbruch ist gelb eingekreist.

Da die primäre Bruchfläche sowie auch die Oberfläche um den Bruchbereich stark sekundär beschädigt wurden, konnte an dieser Stelle (Fragment A) die Rissinitiierung nicht direkt ermittelt werden. An der korrespondierenden Stelle auf der anderen Seite der Welle (Fragment B) sind ebenfalls Risse vorhanden. Daher kann davon ausgegangen werden, dass diese Risse durch den gleichen Mechanismus initiiert wurden. Die Untersuchung der Anrisse an Fragment B zeigt, dass die Risse durch Korrosionsangriffe initiiert wurden. Dabei wirken die durch die Korrosionsangriffe entstandenen Narben als Kerben. Nach der Rissinitiierung dürften die Korrosionsreaktionen zumindest anfänglich das Risswachstum begünstigt haben. Dies zeigen die auf der freigelegten Bruchfläche des Risses nachgewiesenen Korrosionsprodukte. Im Anfangsstadium des Risswachstums kann folglich von einer Schwingungsrisskorrosion als Wachstumsmechanismus ausgegangen werden. Nach Erreichen einer kritischen Risslänge wird die mechanische Belastung eine übergeordnete Rolle gespielt haben. Es ist anzunehmen dass diese kritische Risslänge bei Fragment B noch nicht erreicht wurde.

Das Bruchbild zeigt, dass vor dem Gewaltbruch bis zu 75 % der Achswellenquerschnittfläche angerissen waren. Es ist daher von sehr langfristigem Risswachstum bis zum Zeitpunkt des Bruches auszugehen.

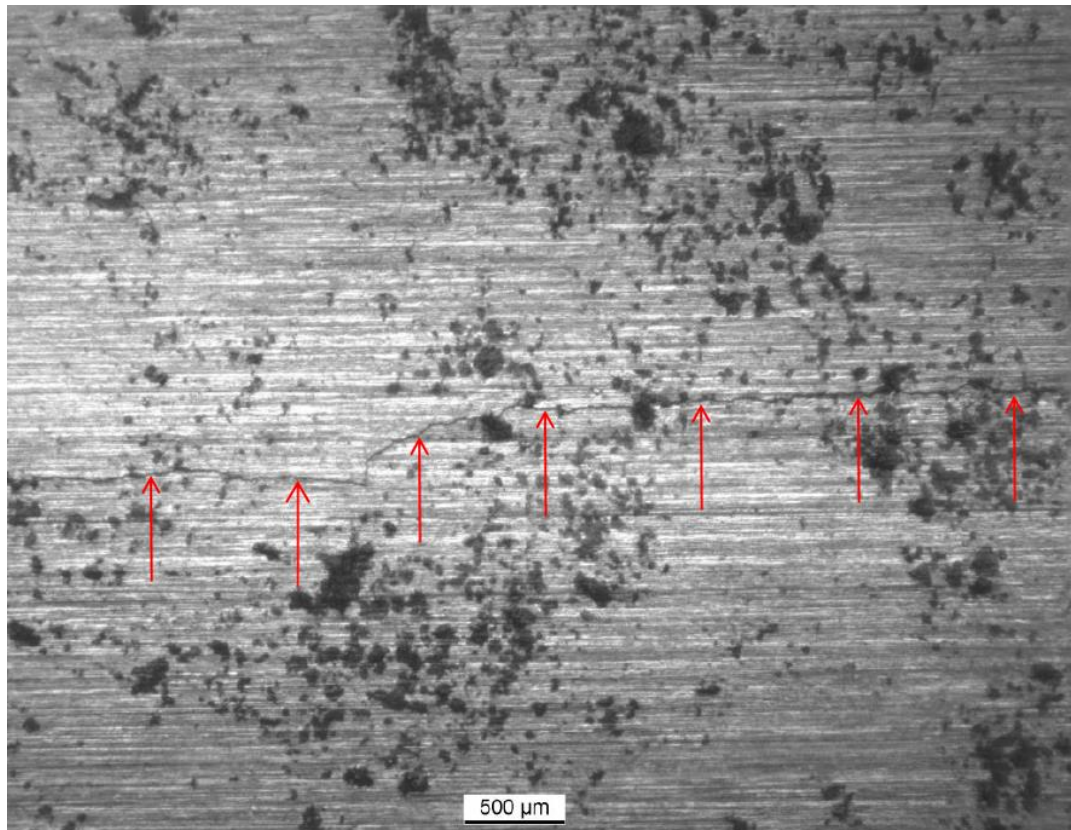
An der korrespondierenden Stelle auf der anderen Seite der Welle (Fragment B), also in der Nähe des gegenüberliegenden Rades, sind Risse mittels MT-Prüfung<sup>12</sup> festgestellt worden. Die Oberfläche an dieser Stelle ist übersät mit Korrosionsnarben.

**Abbildung 9:** Fragment B: Mit Korrosionsnarben (dunkle Flächen) übersäte Oberfläche und ein Riss (rote Pfeile), der sich entlang der Korrosionsnarben und der Drehriefen orientiert.

Die Bruchfläche eines Risses im Fragment B wurde freigelegt. Die Untersuchung mit dem Rasterelektronenmikroskop zeigt entlang der freigelegten Bruchfläche auf der Oberfläche der Welle zahlreiche Korrosionsnarben, die mit Korrosionsprodukten gefüllt sind. In den Korrosionsprodukten konnte mittels EDX<sup>13</sup> Kalzium als legierungsfremdes Element detektiert werden. Kalzium alleine hat keine ausgeprägte, korrosive Wirkung. Andere aggressive Substanzen wie Chloride konnten nicht nachgewiesen werden.

Die Bruchfläche von Fragment B zeigt makroskopisch einen Schwingbruch und sie verläuft senkrecht zur Rotationsachse der Welle. Zudem sind Rastlinien vorhanden. Daher kann als Risswachstumsmechanismus auf einen Schwingbruch (Ermüdung) durch Umlaufbiegung geschlossen werden.

- Die Risse wurden durch Korrosionsangriffe initiiert. Die dabei entstandenen Narben wirkten als Kerben.
- An der Bruchfläche sind Rastlinien vorhanden. Daraus lässt sich ein Schwingbruch ableiten.
