Schlussbericht

über die Entgleisung von zwei
 Güterwagen

vom 11. Juni 2014

in Ebikon (LU)

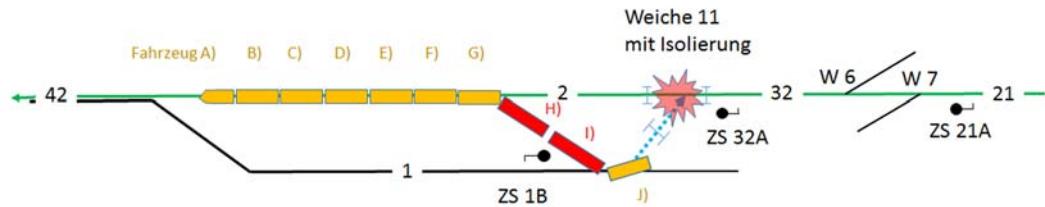
Die vordersten sieben Güterwagen fuhren korrekt in das Gleis 2 ein. Die nachfolgenden drei Güterwagen wurden dagegen Richtung Gleis 1 geleitet. Dadurch entgleisten der zweit- und der drittinterste Güterwagen. Sie beschädigten die Fahrleitungsanlagen. Der Bahnverkehr zwischen Luzern und Rotkreuz (Linie Luzern–Zürich) war für längere Zeit unterbrochen.

Abbildung 1: Situation im Bahnhof Ebikon nach dem Unfall.

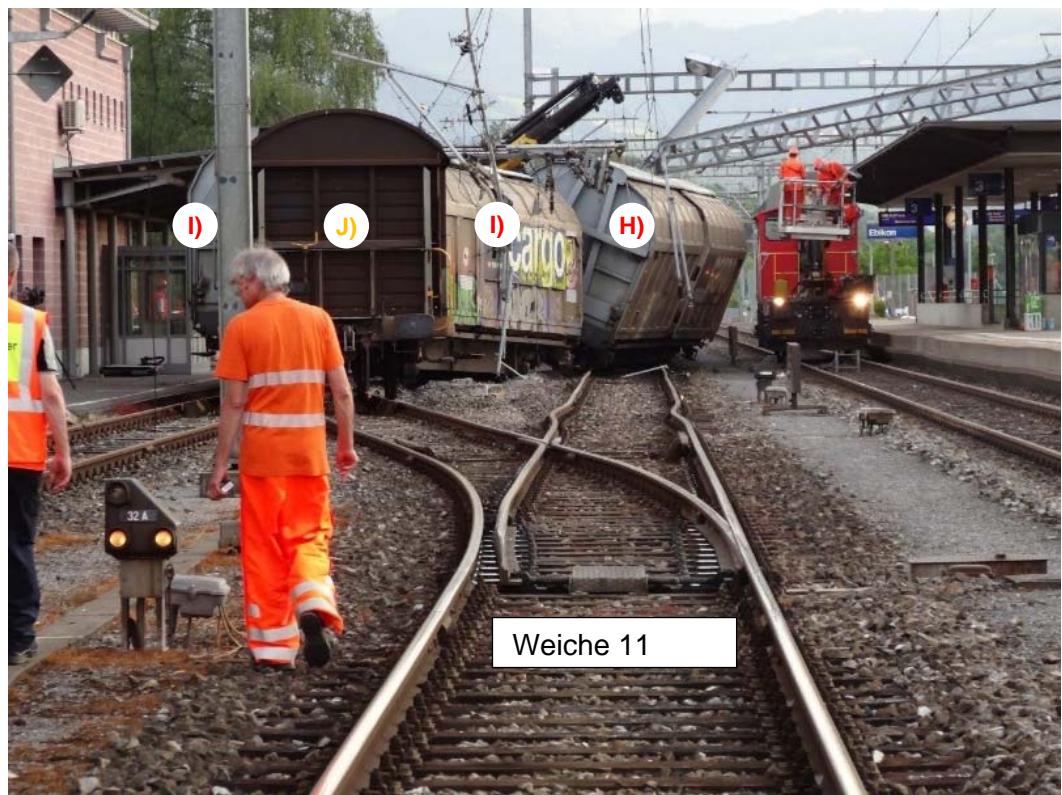
Abbildung 2: Sicht in Fahrtrichtung von Gleis 32 auf die Weiche 11, die nach dem Ereignis in ablenkender Stellung stand, sowie auf die letzten drei Güterwagen (H, I, J).

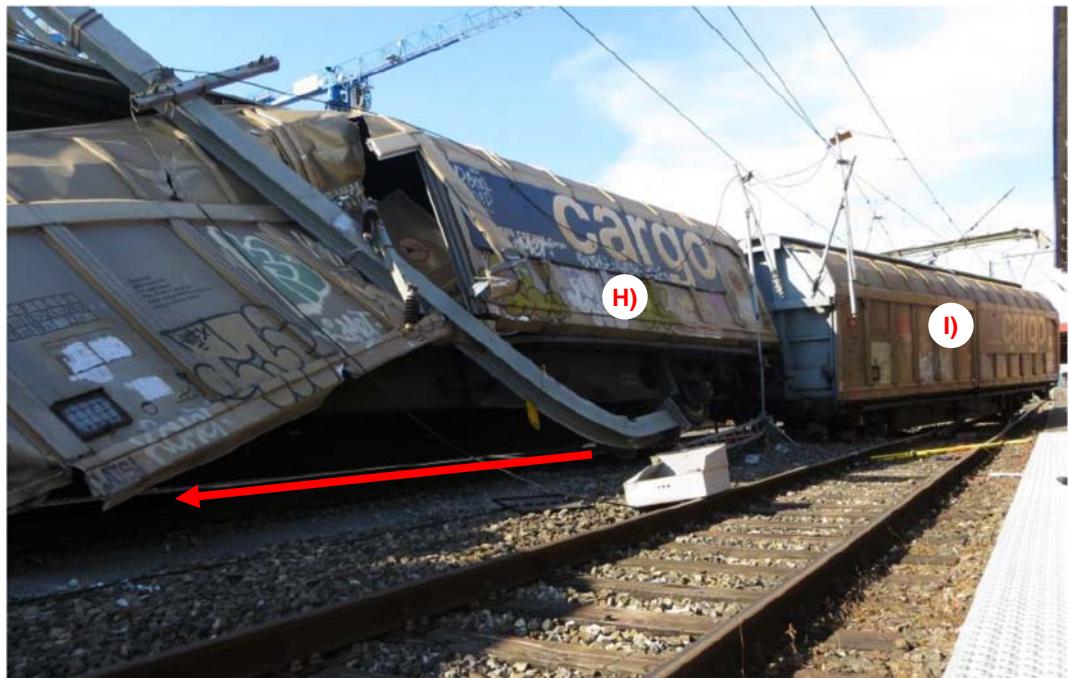
Abbildung 3: Sicht gegen die Fahrtrichtung auf die Güterwagen H und I sowie auf einen der beschädigten Fahrleitungsmasten.
(Roter Pfeil: Fahrtrichtung)

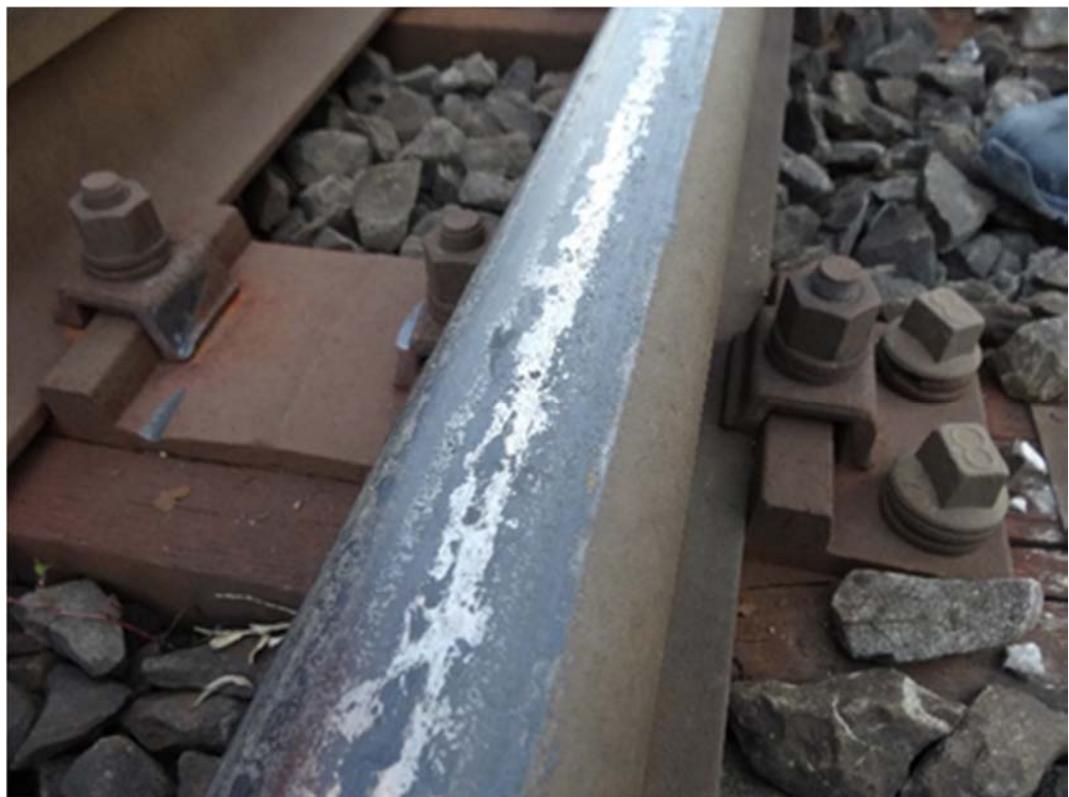
Der in Fahrtrichtung rechts liegende Schienenkopf und die Laufflächen der rechten Räder der Rangierkomposition waren durch Fugenvergussmasse verschmutzt.

Abbildung 4: Verschmutzung des Schienenkopfes der rechten Schiene mit Fugenvergussmasse.

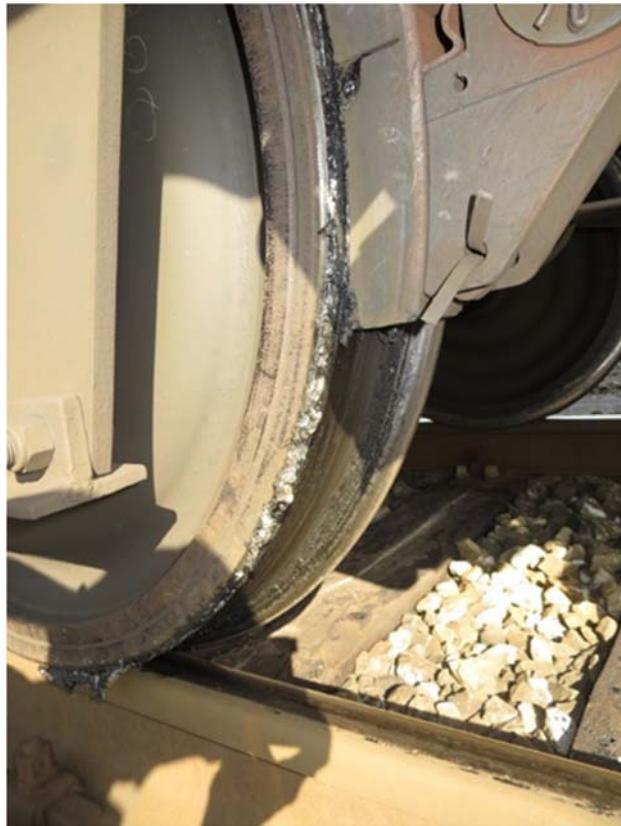
Abbildung 5: Radlauffläche eines Güterwagens mit Fugenvergussmasse verschmutzt.

Keine Fahrzeuge wiesen vorbestehenden Schäden auf. Einige Räder auf der rechten Seite waren stark mit Fugenvergussmasse verschmutzt.

Die Fugen zwischen Schienen und Asphaltbelag werden bei hoher Umgebungs-temperatur oder durch mechanische Einflüsse des Strassenverkehrs durch den sich ausdehnenden Asphalt enger. Die Fugenvergussmasse wird dadurch flüssig und klebrig sowie nach oben hinausgedrückt, wodurch sie von den Rädern der Güterwagen bzw. Lastwagen leichter aufgesammelt werden kann. Bei genügendem Materialnachschub können sowohl die Schienen als auch die Räder komplett verschmutzt werden (siehe Abbildungen 5 und 11).

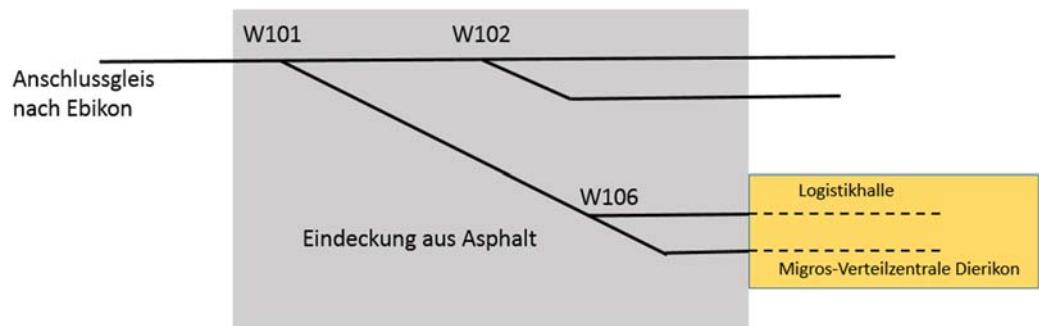
Vor der Logistikhalle der Migros-Verteilzentrale ist eine von Bahn und Lastwagen gemeinsam benutzte Fahrfläche vorhanden (siehe Abbildung 6). Die Schienen sind so eingebaut, dass ihre Fahrflächen praktisch auf gleicher Höhe wie der sie umgebende Asphalt liegen. Zwischen den Schienen und dem Asphalt sind Fugen ausgefräst und mit einer Vergussmasse aufgefüllt (siehe Abbildung 7).

Abbildung 6: Gleisanlage der Migros-Verteilzentrale Dierikon.

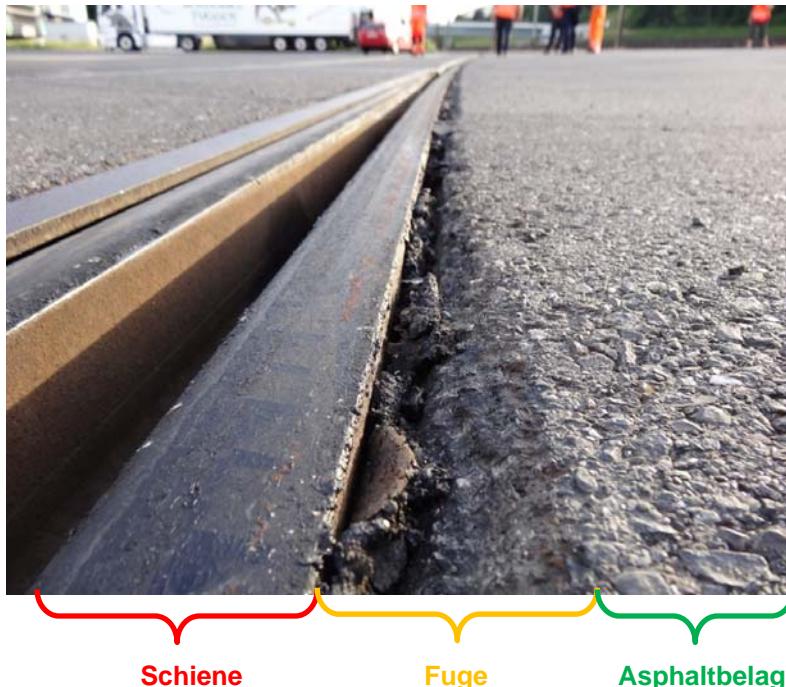
Zwischen dem Schienenkopf und dem Asphalt sind ausgefräste Fugen vorhanden, die ursprünglich mit bitumenhaltiger Fugenvergussmasse gefüllt waren. In den Fugen waren keine oder nur noch fragmentierte Stücke der Vergussmasse vorhanden (siehe Abbildung 8).

Abbildung 8: Schiene, Fuge und Asphaltbelag im Bereich des Anschlussgleises. Die rechtsliegende Schiene (in Fahrtrichtung Anschlussgleis – Bahnhof Ebikon) ist durch Fugenmasse stark verschmutzt.

Die in der Fahrtrichtung rechts liegende Schiene war stark mit Fugenvergussmasse verschmutzt.

- Beim Befahren der Anschlussgleisanlage mit einer schweren Rangierlokomotive ist nur eine marginale Einsenkung der Schienen von < 0,5 mm erkennbar.
- Die Gleistragplatte zwischen den Weichen 101 und 106 hat sich partiell gesetzt.
- Die Belagseindeckungen aus Asphalt sind teilweise erheblich beschädigt und auf- bzw. ausgebrochen. Sie weisen im Bereich der Manöverflächen der Lastwagen Verdrückungen und Ansätze von Spurrillen auf. Es sind keine bzw. nur noch fragmentierte Stücke der Fugenvergussmasse vorhanden. Auffällig ist, dass an diversen Stellen die Fahrläche mit Resten dieser Masse verschmutzt ist (siehe Abbildung 8).

Im Industriegleis der Migros-Verteilzentrale Dierikon wurden die Fugen zwischen Schienen und Asphaltbelag fachgerecht saniert.

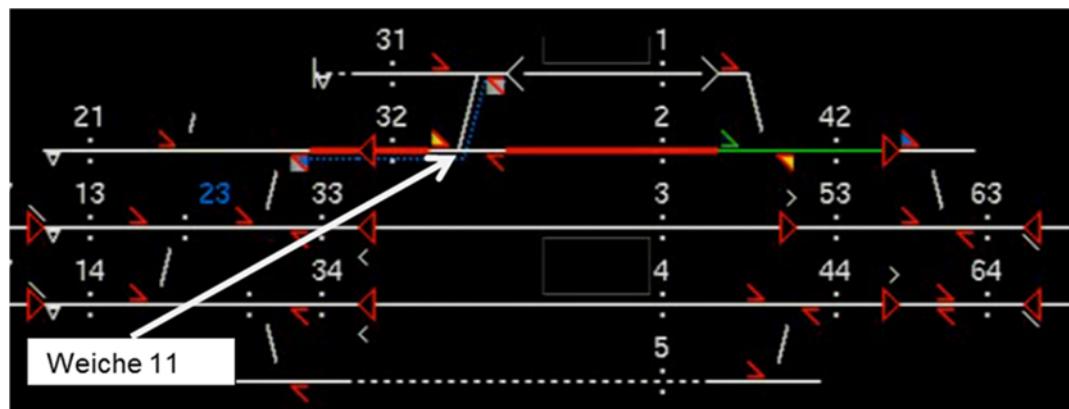
Abbildung 9: Ausschnitt aus der Iltis-Aufzeichnung. Die beiden roten Striche in den Gleisen 32 und 2 stellen die Gleisbelegung durch die nach rechts fahrende Rangierkomposition dar. Beim weissen Teil dazwischen handelt es sich um einen dem Stellwerk kurzzeitig vorgetauschten freien Gleisabschnitt, der von den verschmutzten Schienenköpfen und Radlaufflächen herrührt. Die Haltestellung des Zwergsignals ist bereits erfolgt und der Weichenverschluss 11 hat aufgelöst. Die gespeicherte Rangierfahrstrasse Gleis 1 nach 32 ist anhand der blau punktierten Linie mit dem grauen Hintergrund bei den Zwergsignalen in Gleis 1 und 3 erkennbar. Ebenfalls sind die bereits angeschalteten Ziel- und Durchgangsverschlüsse in Gleis 32 sichtbar.

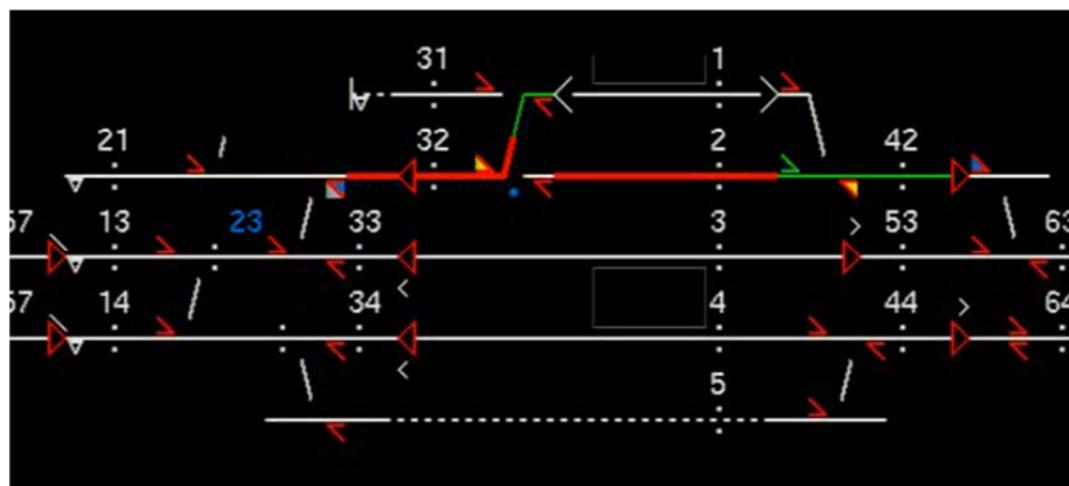
Wegen der starken Verschmutzung der Räder wurde der Gleisabschnitt über die Weiche 11 fälschlicherweise als „frei“ gemeldet. Diese Freimeldung geschah während einer Zeitspanne, die länger war als die standardmässige Verzögerung von ungefähr einer Sekunde, als sich die hintersten Wagen im Bereich der Weiche 11 befanden. Dies veranlasste das Stellwerk, die Weiche 11 automatisch in die für die Rangierfahrstrasse gespeicherte, ablenkende Lage umzustellen.

Abbildung 10: Ausschnitt aus der Iltis-Aufzeichnung. (Quelle: SBB AG, Infrastruktur). Die Weiche 11 wurde als Folge der Freimeldung durch die gespeicherte Fahrstrasse auf ablenkende Stellung umgestellt. Der rote Strich rechts von der Gleisbezeichnung „32“ zeigt, dass die nachfolgenden Wagen Richtung Gleis 1 gefahren sind.

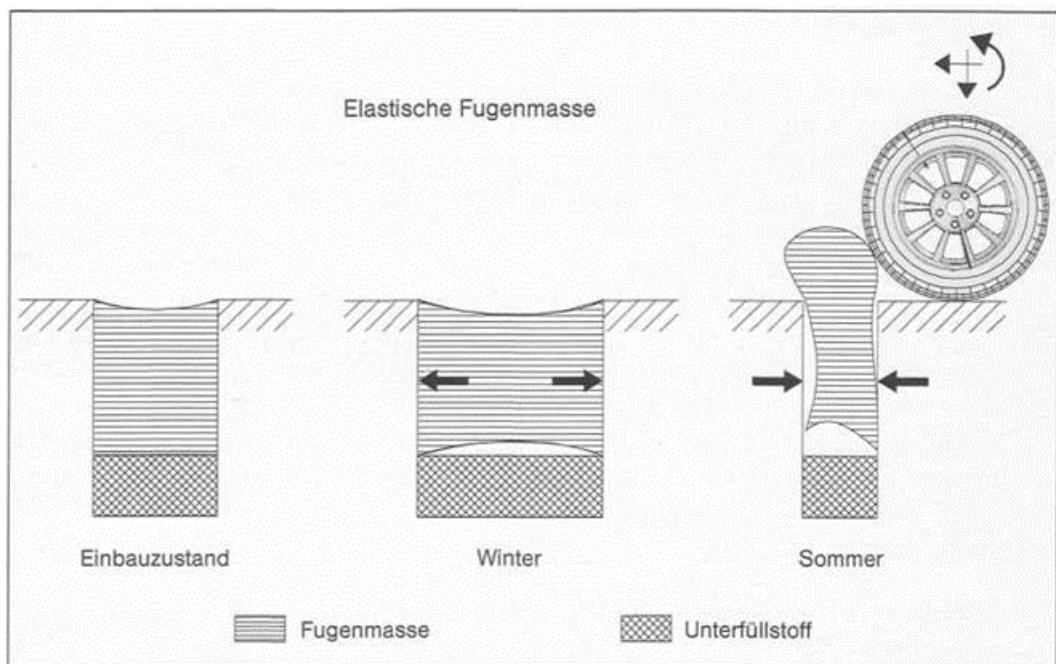
Abbildung 11: Das Verhalten der Fugenvergussmasse bei tiefer und hoher Umgebungs-temperatur.

Diese Verschmutzung bewirkte einen grösseren ohmschen, unzulässigen Widerstand zwischen Schiene und Rad (Achsnebenschlusswiderstand).
