Summarischer Bericht

Ereignis	Kollision einer indirekt geführten Rangierbewegung mit abgestellten Reisezugwagen
Ereignisart	Kollision Rangierbewegung mit Hindernis
Ort, Datum, Zeit	Bern (BE), 24. November 2014, 19:00 Uhr
Reg.-Nr.	2014112402
Verkehrsmittel	Eisenbahn

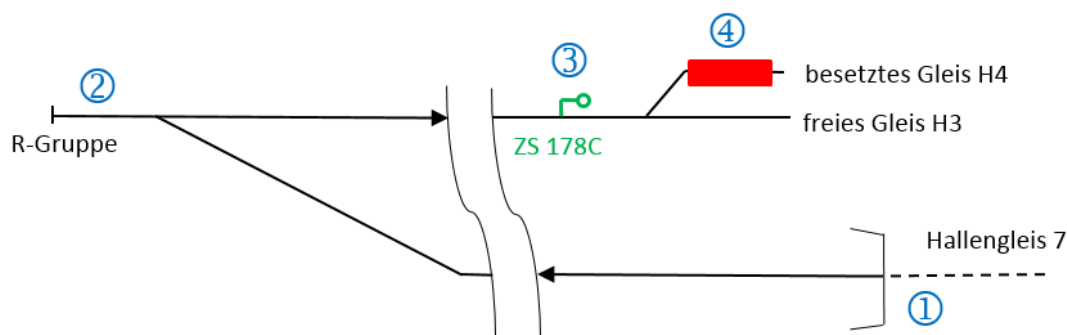
Abbildung 1: Übersichtsskizze zum Ablauf der Rangierfahrt.

- ① Ankuppeln der Rangierlok an das Verstärkungsmodul im Hallengleis 7 und Verlangen der Rangierfahrstrasse nach Gleis H4.
- ② Abkreuzen in der R-Gruppe; danach indirekt geführte Rangierfahrt Richtung H-Gruppe.
- ③ Das letzte Zwergsignal 178C zeigt den Begriff "Fahrt mit Vorsicht".
- ④ Anprall im Gleis H4.
