# **Rapport final**

sur le glissement d'un siège sur  
le câble porteur-tracteur d'un  
télésiège

du 12 février 2015

à Torgon (VS)

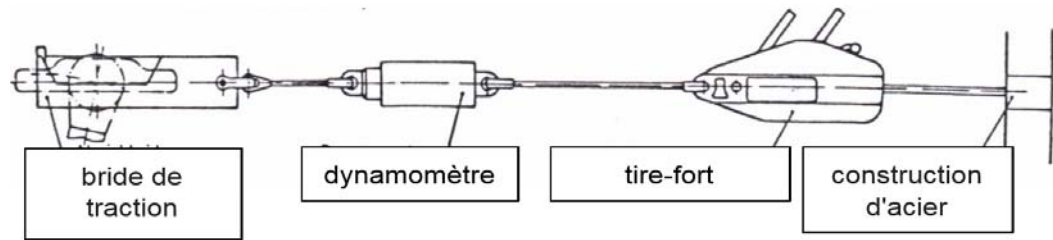
**Figure 3:** Dispositif mis en place pour le contrôle de la force d'ouverture de la pince.

Chaque année, un contrôle de la force d'ouverture de la pince est effectué sur toutes les pinces avant le début de l'exploitation. A cette fin, un dispositif permettant de mesurer la force de résistance au glissement est installé sur la pince et sur une partie fixe de l'installation.

Selon le manuel de l'installation, la force de résistance doit être d'au moins 427 kp pour la pente du câble existante. Le contrôle de la force d'ouverture de la pince doit se faire si possible parallèlement à l'axe du câble et à proximité de celui-ci. Il convient d'attacher à la pince une bride de traction conçue à cet effet.

Lors du contrôle, le point d'attache sur la pince était décalé latéralement. De ce fait, la pince était positionnée de biais par rapport au câble (figure 7). Pour surmonter cet effet, une force de traction supérieure à celle pour l'ouverture de la pince positionnée dans l'axe était nécessaire. Cet effet aurait été évité si la bride de traction prescrite par le manuel avait été utilisée pour le contrôle de la force d'ouverture de la pince (figure 3).

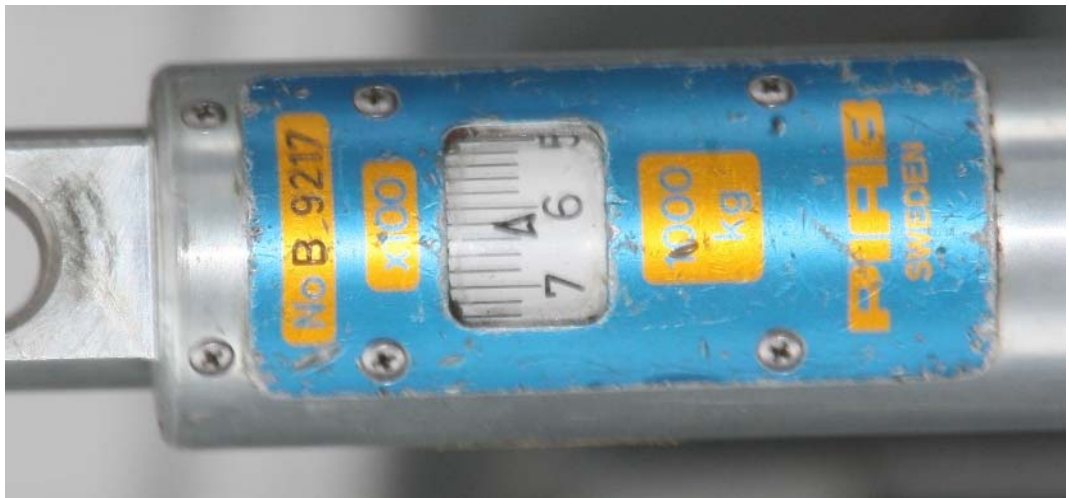
**Figure 4:** Dynamomètre utilisé lors du contrôle de la force d'ouverture de la pince.

Le dynamomètre était utilisé depuis 1985. L'échelle de mesure est graduée par paliers de 20 kg<sup>2</sup>. Le dynamomètre n'a jamais été calibré. Son fonctionnement a été contrôlé à l'EMPA à Dübendorf. Aucun écart inadmissible n'a été constaté.

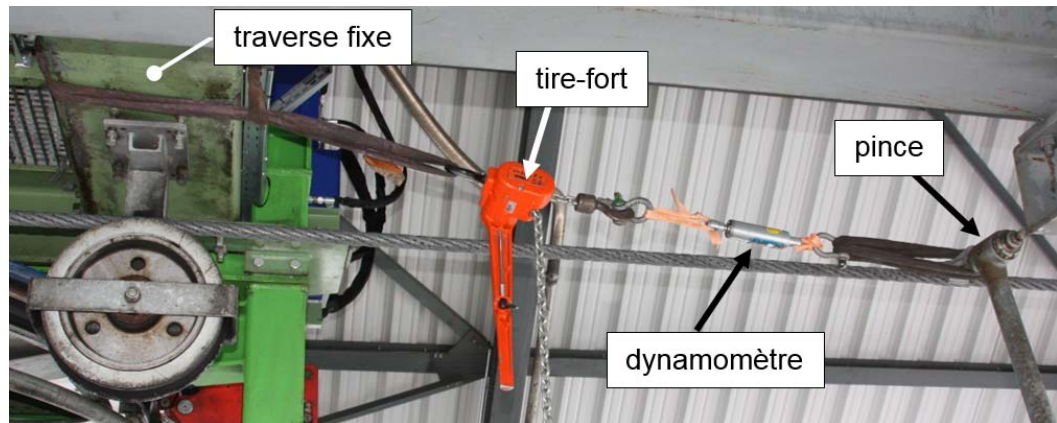
**Figure 5:** Dispositif mis en place pour le contrôle de la résistance à la traction.

Une sangle a été attachée autour de la pince. Son point d'attache était décalé d'environ 11 cm par rapport à l'axe du câble. A l'autre bout du dispositif de traction, une deuxième sangle a été fixée autour d'une partie fixe du télésiège. Le point d'attache de cette sangle était décalé d'environ 12 cm par rapport à l'axe du câble, à une hauteur d'environ 28 cm par rapport au câble. La distance entre la pince et la traverse était de 2 m.

Un tire-fort et un dynamomètre avec une plage de mesure comprise entre 0 et 1000 kg ont été installés entre les deux sangles. Une traction a été exercée sur les sangles jusqu'à ce que la pince se libère du câble. L'appareil de mesure n'était pas équipé d'aiguilles. La force de résistance à l'ouverture de la pince n'a pu être lue sur le dynamomètre que durant le bref moment de la rupture.

Lors de la démonstration du contrôle de la force d'ouverture de la pince, la valeur affichée au moment de la rupture était comprise entre 800 et 850 kg. La tension à l'intérieur du dispositif du contrôle d'ouverture de la pince utilisé était ensuite d'environ 620 kg. La valeur a été mesurée à une distance d'environ 1.5 m.

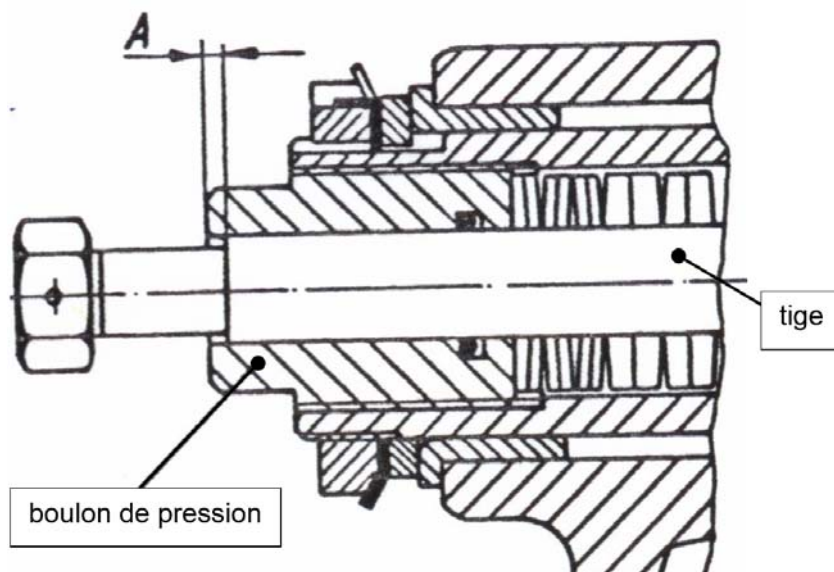
**Figure 6:** Réglage du boulon de pression (source: Manuel Von Roll-Habegger).

Lors du montage des pinces, la SETT veille à mesurer le couple de serrage du boulon de pression à l'aide d'une clé dynamométrique. La distance « A » (figure 6) n'a pas été contrôlée.

Comme la pince qui avait glissé du siège n° 50 avait déjà été démontée à l'arrivée du SESE, il n'a pas été possible de constater si la distance « A » était respectée au moment de l'accident.

Les valeurs pour la distance « A », le couple de serrage (figure 6) et la force de résistance au glissement avaient été corrigées à la main dans l'exemplaire qui se trouvait dans le bureau du chef technique<sup>3</sup>. Les corrections avaient été apportées suite à une lettre de l'entreprise Von Roll-Habegger.

<sup>3</sup> La distance „A“ doit désormais mesurer 5.7 mm au lieu de 6.6 mm. Le couple de serrage doit désormais être de 68 Nm au lieu de 62 Nm. La force de résistance au glissement doit désormais être de 427 kp au lieu de 390 kp.

Du fait du frottement intérieur accru et en raison du mauvais état du filetage, le couple de serrage du boulon de pression a été atteint avant que ce dernier ne soit suffisamment serré. Le respect de la distance « A » (figure 6) garantit que le boulon de pression soit assez serré.

Pour la pince du siège n° 50, il était nécessaire en l'occurrence que le couple de serrage soit supérieur à la valeur prescrite afin que la distance « A » soit respectée. Il était donc possible de régler correctement soit le couple de serrage, soit la distance « A », mais il n'était pas possible de respecter les deux normes. La nécessité de respecter deux valeurs, qui s'excluent l'une l'autre, a conduit à un fonctionnement aux conséquences fâcheuses.

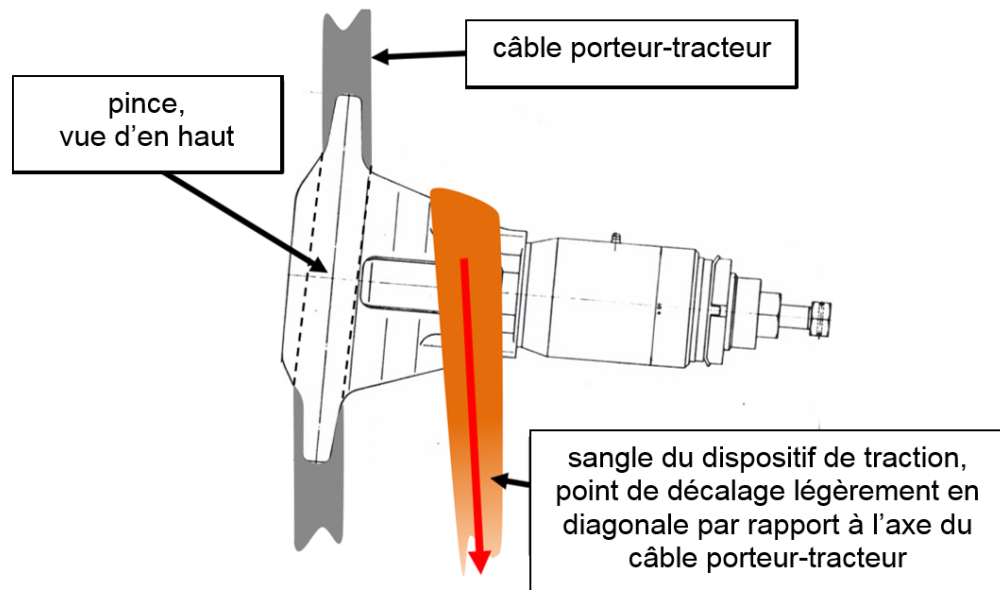
**Figure 7:** Illustration de la pince positionnée de biais sur le câble lorsque le point d'attache du dispositif de traction est décalé.

Le dispositif de traction ayant été positionné légèrement en diagonale par rapport au câble, la force de traction mesurée s'est encore accrue.

Lorsque la pince se libère du câble, tout le dispositif de mesure est déchargé d'un seul coup et se met à vibrer légèrement. L'appareil de mesure affiche ensuite une valeur nettement inférieure. Il est difficile d'établir exactement quelle est la valeur affichée par l'appareil de mesure juste avant l'ouverture de la pince. Compte tenu de la graduation de l'échelle disponible, il est impossible d'établir avec certitude si une valeur de 480 kg a effectivement été atteinte. Cette valeur était supérieure à la valeur requise (427 kp) de seulement 53 kg.
