## Summarischer Bericht

<b>Ereignis</b>	Kollision einer Rangierbewegung mit einem ICE-Zug
<b>Ereignisart</b>	Kollision Zug - Rangierbewegung
<b>Ort, Datum, Zeit</b>	Basel (BS), 13. März 2015, 21:53 Uhr
<b>Reg.-Nr.</b>	2015031301
<b>Verkehrsmittel</b>	Eisenbahn
<b>Beteiligte Unternehmen</b>	
<b>Eisenbahnverkehrsunternehmen</b>	SBB AG, Personenverkehr (SBB-P), Bern DB Fernverkehr AG (DB), Frankfurt (D)
<b>Infrastrukturbetreiberin</b>	SBB AG, Infrastruktur (SBB-I), Bern
<b>Beteiligte Personen</b>	
	Lokführer, Jahrgang 1976, SBB-P Teamleiter, Jahrgang 1969, SBB-P Rangierleiter, Jahrgang 1991, SBB-P
<b>Beteiligte Fahrzeuge</b>	
	Rangierbewegung: Rangierlok Ee 922 und vier Personenwagen, SBB-P Abfahrtsbereit stehender ICE-Zug: 401, DB
<b>Schäden</b>	
<b>Personen</b>	Ein Mitarbeiter wurde leicht verletzt.
<b>Verkehrsmittel</b>	Die hintere Front des ICE-Zuges wurde leicht eingedrückt.
<b>Infrastruktur</b>	Es gab keine Beschädigung der Infrastruktur.

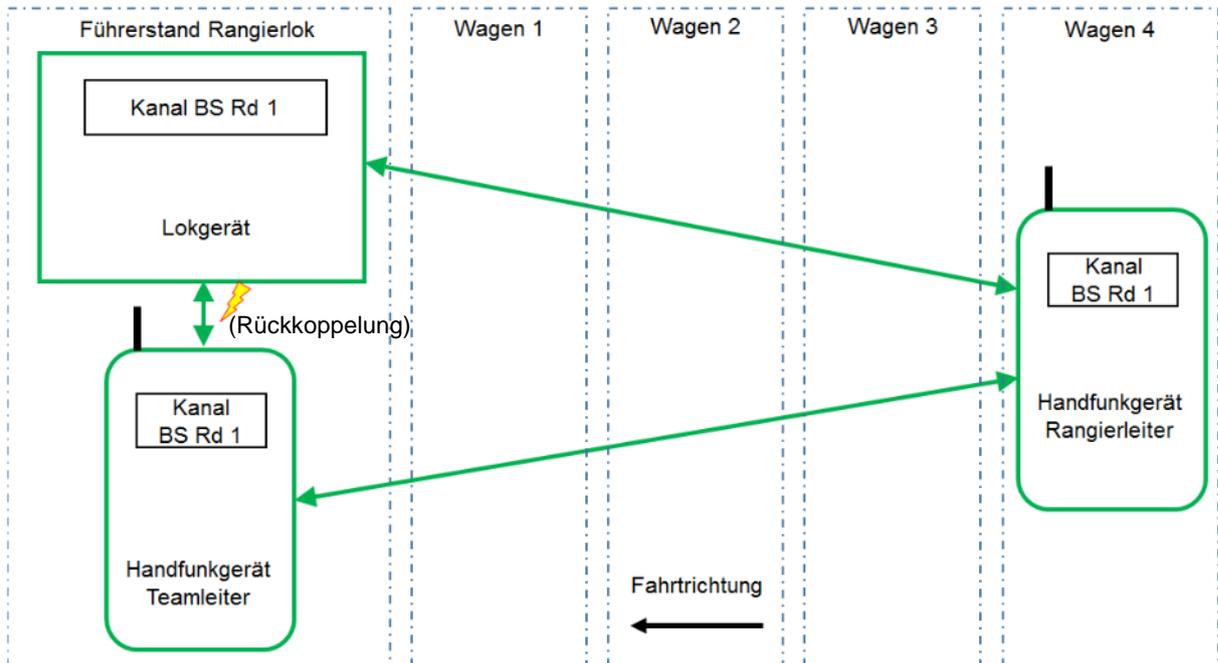
**Abbildung 2:** Die beiden Funkgeräte auf dem Führerstand und dasjenige des Rangierleiters, der sich auf einem Wagen befand, sind auf ein- und demselben Kanal BS Rd 1 eingestellt. Zwischen den nahe beieinander stehenden Geräten auf dem Führerstand kam es zu einer störenden Rückkopplung.

Infolge Rückkopplung zwischen den beiden nahe beieinander vorhandenen Funkgeräten auf dem Führerstand gab es einen störenden Pfeifton. Aus diesem Grund stellte der Teamleiter, vom Lokführer unbemerkt, zu Beginn der direkt geführten Rangierfahrt vom Güterbahnhof Richtung Bahnhof Basel SBB PB den Empfangskanal am Lokgerät auf einen anderen Kanal um (Abbildung 3). Die Rangierfahrt musste beim Übergang vom Güterbahnhof zum Bahnhof Basel SBB PB noch einmal anhalten und warten. Nach dieser Wartezeit erfolgte die Rangierfahrt bis in das Gleis A12 auf die Westseite des Bahnhofs Basel SBB PB.

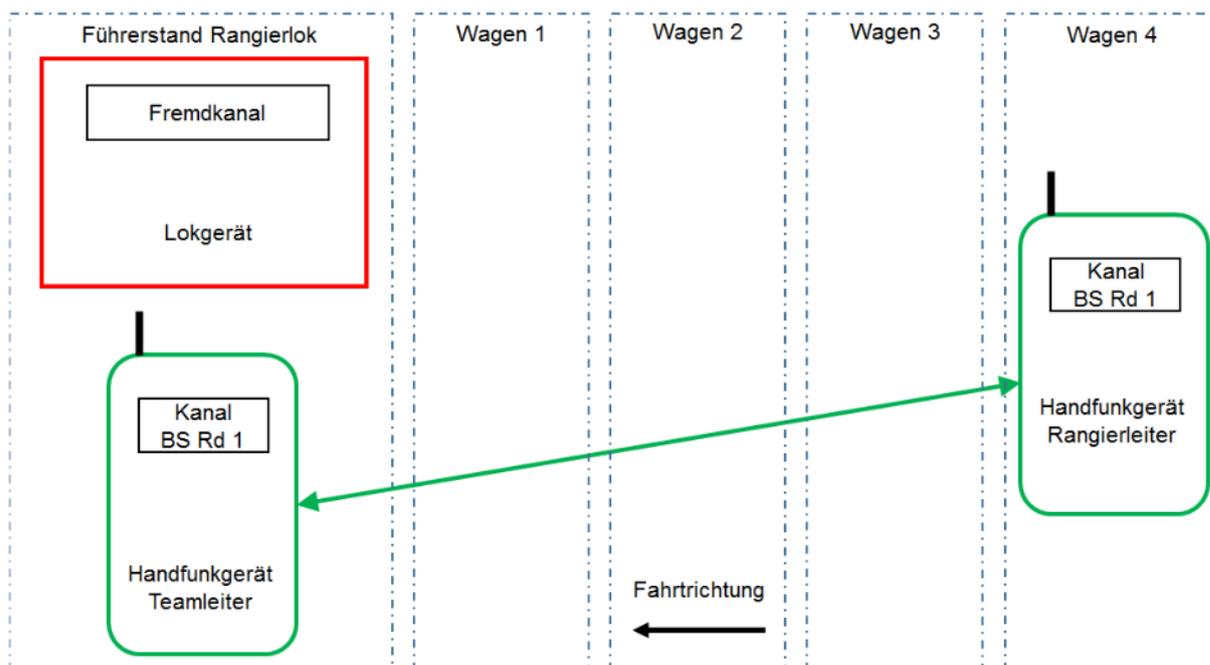
Nach dem Halt im Gleis A12 befand sich der Rangierleiter auf dem in Fahrtrichtung vordersten Wagen. Der Teamleiter vergass, das Lokgerät wieder auf den Funkkanal BS Rd 1 zurückzustellen. Dem Lokführer fiel der falsch eingestellte Kanal nicht auf. Er hörte über das Handfunkgerät des Teamleiters, der sich neben ihm im Führerstand aufhielt, die Ansagen des Rangierleiters, war aber der Meinung, diese Ansagen über sein Lokgerät zu hören.

**Abbildung 3:** Am Lokgerät wurde der Kanal gewechselt und nicht wieder zurückgestellt. Dieses war somit nicht mehr im Funknetz auf Kanal BS Rd 1 vorhanden. Der Teamleiter und der Rangierleiter standen in Verbindung, der Lokführer konnte am Gerät des Teamleiters mithören.

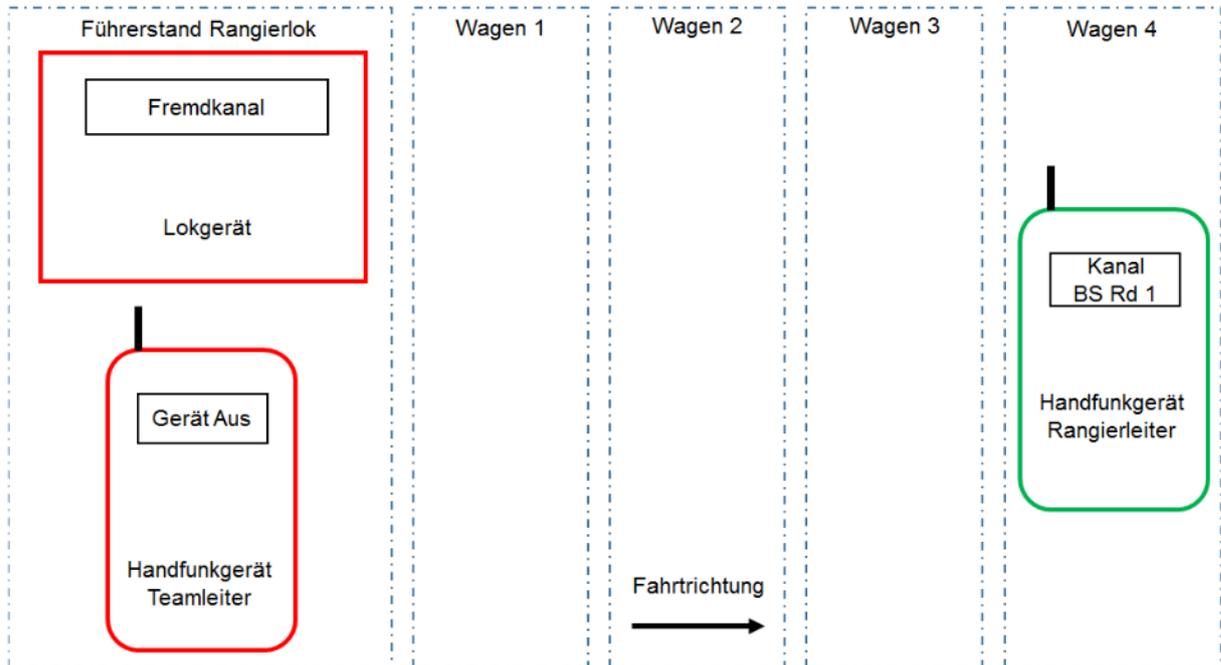
Der Teamleiter im Führerstand nahm nach dem Losfahren der Rangierfahrt keine Funktion mehr wahr. So schaltete er wie gewohnt sein Handfunkgerät aus, damit es nicht zu Rückkopplungsproblemen mit dem Lokgerät kommen konnte (Abbildung 4).

**Abbildung 4:** In der Annahme, es könnte zu einer Rückkopplung zwischen den beiden Funkgeräten im Führerstand kommen, hat der Teamleiter sein Handfunkgerät ausgeschaltet. Es bestand keine Verbindung mehr zwischen dem Lokführer und dem Rangierleiter.

Während der Fahrt vom Gleis A12 gegen das Gleis 6 bestand unter den Beteiligten keine Funkverbindung mehr.

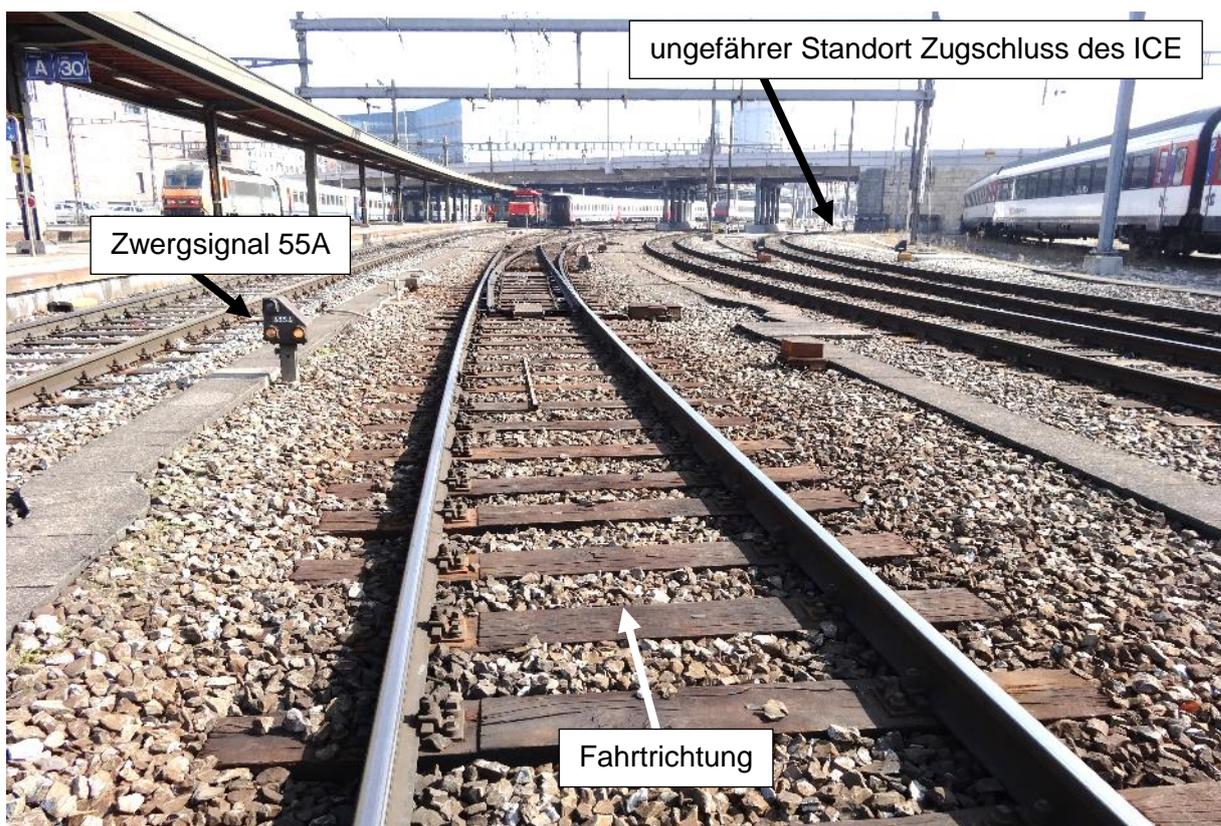
Die Distanz zwischen dem Zwergsignal 55A und dem Halteort des ICE betrug rund 270 m. Vom Standort des Zwergsignals 55A aus konnte der ICE noch nicht gesehen werden, da eine Rechtskurve folgte und eine Strassenbrücke die Sicht erschwerte (Abbildung 5). Zudem war es zum Ereigniszeitpunkt bereits Nacht. Es war eine künstliche Beleuchtung auf dem Perron des Gleises 6 vorhanden.

**Abbildung 5:** Sicht ab dem Zwergsignal 55A Richtung Osten gegen das Gleis 6 in Basel SBB PB bei Tageslicht. Zum Ereigniszeitpunkt war wegen der Dunkelheit eine künstliche Beleuchtung eingeschaltet.
