Schlussbericht

über die Kollision zweier Baukompo-
sitionen

vom 18. März 2015

in Immensee (SZ)

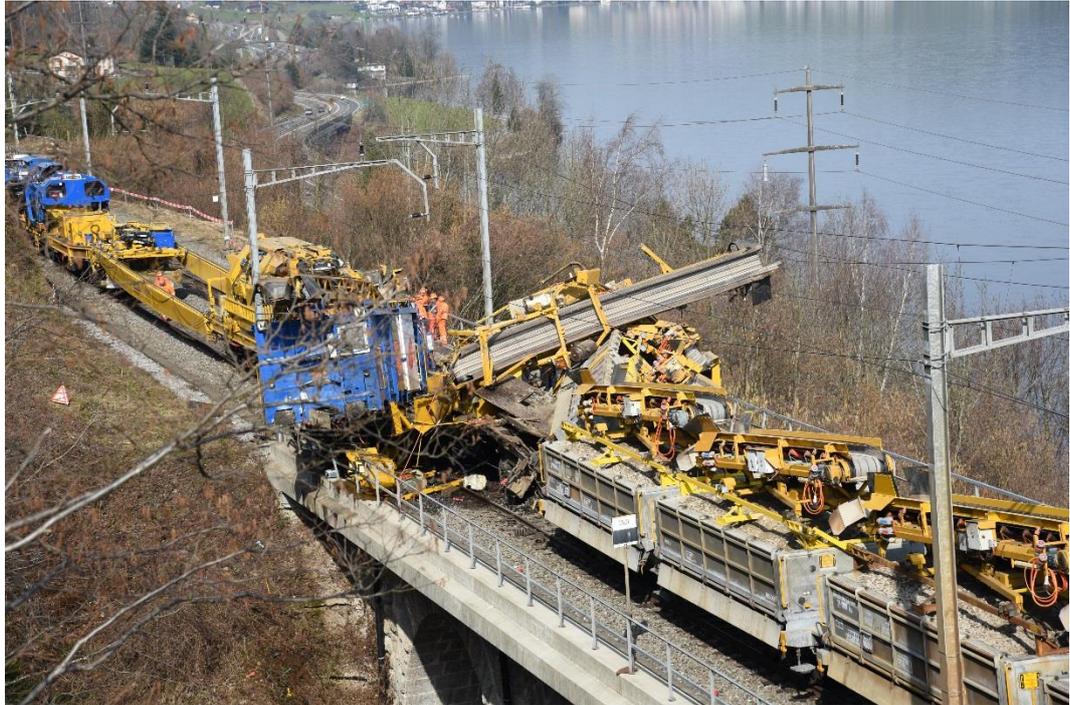
Abbildung 3: Bild der Unfallstelle. Rechts der Schluss der stehenden Baukomposition 1, links die aufgefahrene Baukomposition 2.

Durch die Wucht der Kollision wurde der führende Wagen der Baukomposition 2, der Materialübergabewagen „Trevac 6“, unter den hintersten mit Altschotter beladenen Kippwagen der Baukomposition 1 gedrückt. Der hinterste Kippwagen entgleiste in Fahrtrichtung nach links und riss mit dem Förderband die Fahrleitung des Nachbargleises herunter, was einen Kurzschluss auslöste. Der zweitvorderste Wagen der Baukomposition 2, der Mannschaftswagen, entgleiste nach rechts.

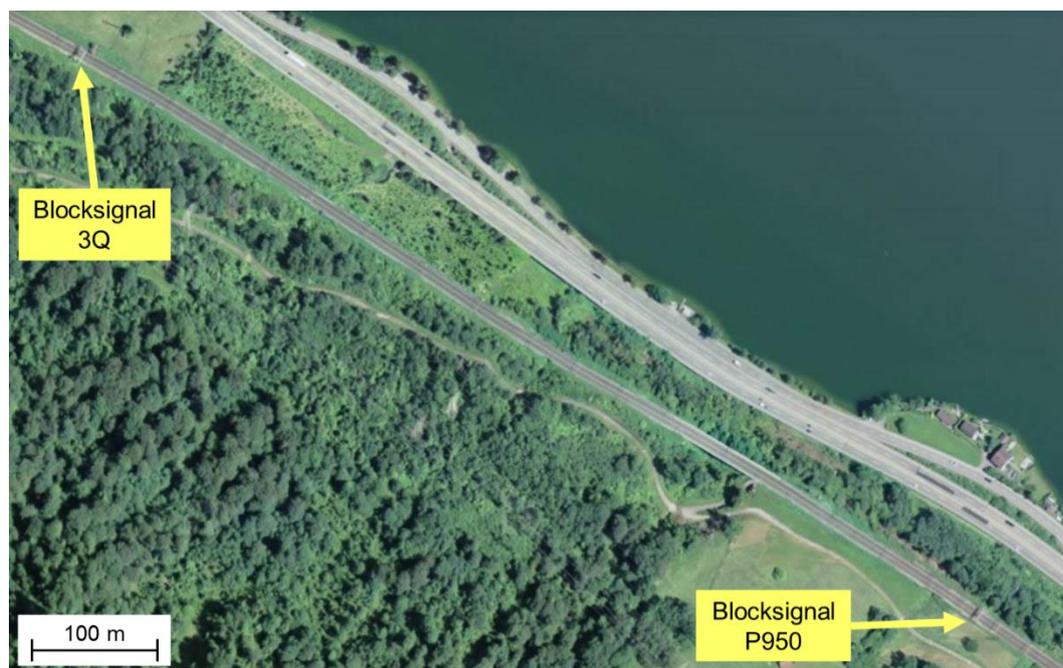
km 1.206) und Arth-Goldau (Bahn-km 8.152) beträgt rund 6.95 km. Die doppelstreckige Strecke führt in leichten Kurven über verschiedene Kunstbauten sowie durch einen Tunnel und hat beim Bahn-km 4.292 den Spurwechsel Brunnmatt. Zwischen Immensee und Arth-Goldau weist die Strecke eine maximale Steigung von 10 ‰ auf. Zwischen Immensee und dem Spurwechsel Brunnmatt wird die Strecke in drei Abschnitte unterteilt. Jeder Abschnitt wird signaltechnisch von einem Signal gesichert. Der letzte Abschnitt vor dem Spurwechsel, der Abschnitt 204, weist eine Länge von 855 m auf. Vom Blocksignal 3Q, das den Abschnitt 204 sichert, verläuft die Strecke mehrheitlich gerade und das Blocksignal P950, das den Spurwechsel sichert, ist bereits erkennbar.

Abbildung 11: Streckenführung des Abschnitts 204 zwischen Blocksignal 3Q und Blocksignal P950 (Quelle des Luftbildes: Bundesamt für Landestopografie).

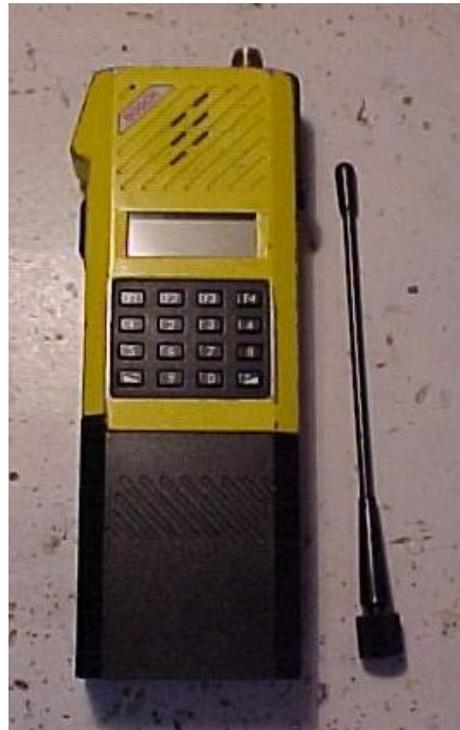
Abbildung 13: Rangierfunkgerät, wie es von Rangierleiter 2 verwendet wurde.

- Das Gehäuse ist mechanisch stark beschädigt, die Front, das Display und das Glas sind eingedrückt.
- Die Gehäusefront ist unten links beschädigt.
- Die Akkuführung ist ausgebrochen.

- Das Gerät riecht stark nach Dieselöl und ist stark mit Sand verschmutzt.
- Der Akku ist abgebrochen, blieb jedoch im Etui zurück.
- Das Lederetui weist eine Beschädigung im Displayfenster auf (Riss), die der Druckstelle des Funkgerätes entspricht.

- Der Dreipunktgurt des Etuis ist mehrfach gerissen.
- Die Antenne ist unbeschädigt und korrekt montiert.
- Die Sendetaste (Sprechtaste) ist durch das deformierte Gehäuse mechanisch blockiert.

- Unabhängig von den unfallbedingten Beschädigungen kann die Sendetaste aufgrund vorbestehender Abnutzungserscheinungen nur durch starken Druck betätigt werden.

Das Gutachten der Firma Motcom hält fest, dass unabhängig von den unfallbedingten Beschädigungen die Sendetaste nur durch starken Druck betätigt werden konnte.

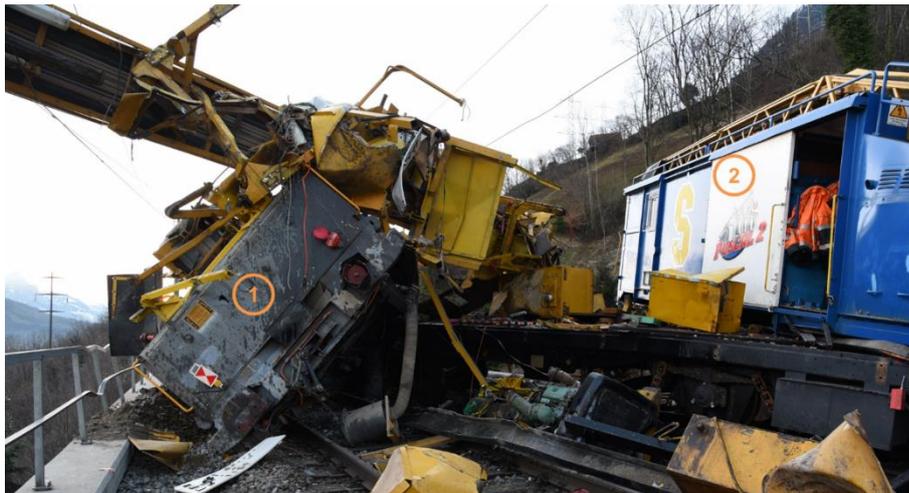
Der hinterste Kippwagen der Baukomposition 1 wurde stark beschädigt und erlitt einen Totalschaden.

Der vorderste Wagen der Baukomposition 2, der Materialübergabewagen „Trevac 6“, wurde total zerstört. Der nachfolgende Mannschaftswagen erlitt ebenfalls Totalschaden. Der „Puscal 2“ und sein Zusatzwagen wurden stark beschädigt.

Der Zug stand 116 m vor dem Blocksignal P950. Die Bremsen waren am ganzen Zug angelegt. Der letzte Altschotterkippwagen war durch die Wucht der Kollision nach links entgleist und stand in Schiefelage auf dem Nachbargleis. Die rechte hintere Stossvorrichtung war abgedrückt. Am Schluss des Wagens waren auf der linken Seite eine Zugschlussstafel und auf der rechten Seiten eine rote Zugschlusslampe angebracht (Abbildung 14). Das Licht der Lampe leuchtete bei der Aufnahme der Untersuchung nicht mehr (Abbildung 15); die Batterie war nicht mehr an der Lampe. Es konnte mittels forensischer Untersuchung nicht nachgewiesen werden, ob die Lampe geleuchtet hatte.

Abbildung 14: Rückseite des hintersten entgleisten Altschotterkippwagens ① der Baukomposition 1 und des entgleisten Mannschaftswagens ② der Baukomposition 2.

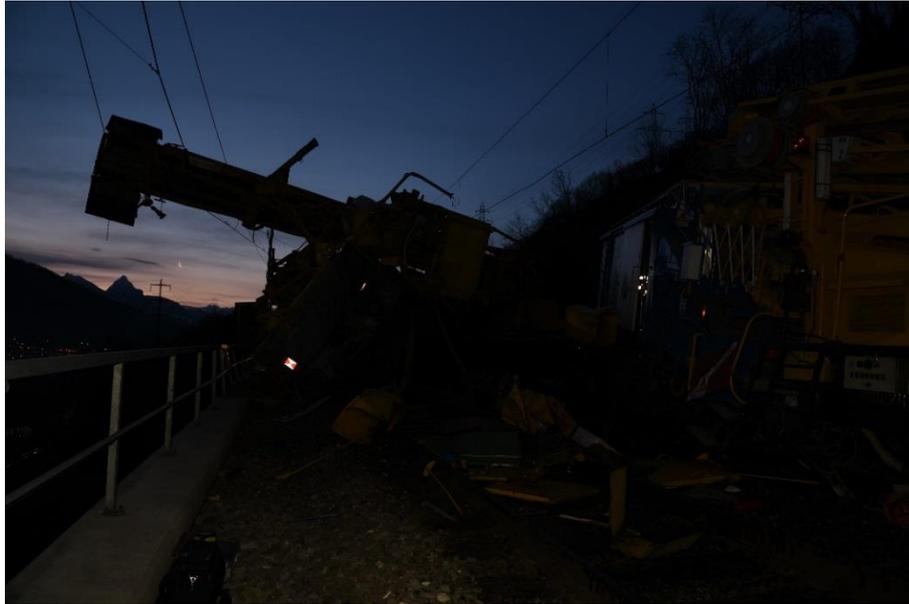
Abbildung 15: Rückseite der Baukomposition 1, aufgenommen um 06:00 Uhr, mit der sichtbar reflektierenden Zugschlussstafel.

Am Zugschluss der Baukomposition 1 waren zwei Zugschluss-signale angebracht. Ob das rote Licht gelehntet hatte, konnte nicht nachgewiesen werden. Aufgrund einer Webcam-Aufzeichnung besteht jedoch die Gewissheit, dass die Baukomposition 2 mit nach vorne gerichteten Scheinwerfern unterwegs war. Dies lässt den Schluss zu, dass zumindest das linke rot-weiss reflektierende Zugschluss-signal sichtbar war (Abbildung 15).

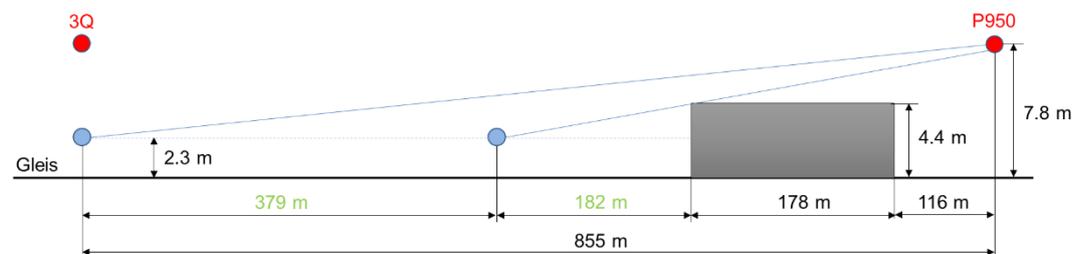
Distanz zwischen Blocksignal 3Q und Blocksignal P950:	855 m
Spitze der Baukomposition 1 vor dem Blocksignal P950:	116 m
Zuglänge:	178 m
Signalhöhe:	7.8 m
Fahrzeughöhe (letzter Wagen mit Förderband):	4.4 m
Augenhöhe des Rangierleiters:	2.3 m
Geschwindigkeit der Baukomposition 2:	36 km/h = 10 m/s

Abbildung 21: Schematische Darstellung zur Berechnung der Sichtbarkeit des Blocksignals P950.

Zum Zeitpunkt des Ereignisses betrug die relative Feuchte 85 %, was darauf hindeutet, dass kein Nebel vorhanden war. Die meteorologische Sichtweite betrug bis 7 km. Trotz gewisser Streulichtkomponenten war es ohne künstliche Beleuchtung relativ dunkel. Ab dem Blocksignal 3Q verläuft die Strecke gerade und das Blocksignal P950 kann auf die Distanz von 855 m gesehen werden. Trotz der vor dem Blocksignal P950 stehenden Baukomposition 1 war das Signal über die Distanz von rund 380 m während rund 38 s sichtbar.
