Summarischer Bericht

Ereignis:	Seitliche Kollision von zwei Güterzügen	
Ereignisart:	Kollision Zug – Zug	
Ort, Datum und Zeit:	Erstfeld (UR), 13. Mai 2015, 00:03 Uhr	
Reg. Nr.:	2015051301	
Verkehrsmittel:	Eisenbahn	
Beteiligte Unternehmen:		
Transportunternehmen:	BLS Cargo AG (BLS-C), Bern SBB Cargo AG (SBB-C), Olten	
Infrastrukturunternehmen:	SBB AG, Infrastruktur (SBB-I), Bern	
Weitere Unternehmen:	MEV Schweiz AG (MEV), Basel Widmer Rail Services (WRS), Buochs AAE Ahaus Alstätter Eisenbahn Cargo AG, Baar TRW s.a., Antwerpen, Belgien TOUAX SCA, La Defense Cedex, Frankreich	
Beteiligte Personen:	Fahrdienstleiter, Jahrgang 1954, SBB-I Lokomotivführer, Jahrgang 1969, MEV Lokomotivführer, WRS Lokomotivführer in Ausbildung, WRS	
Beteiligte Fahrzeuge:	Lokomotive 485 008 BLS-C Lokomotive 486 509 BLS-C Lokomotive 11673 SBB-C Lokomotive 11333 SBB-C 8 Güterwagen TOUAX SCA 13 Güterwagen TRW s.a. 23 Güterwagen AAE

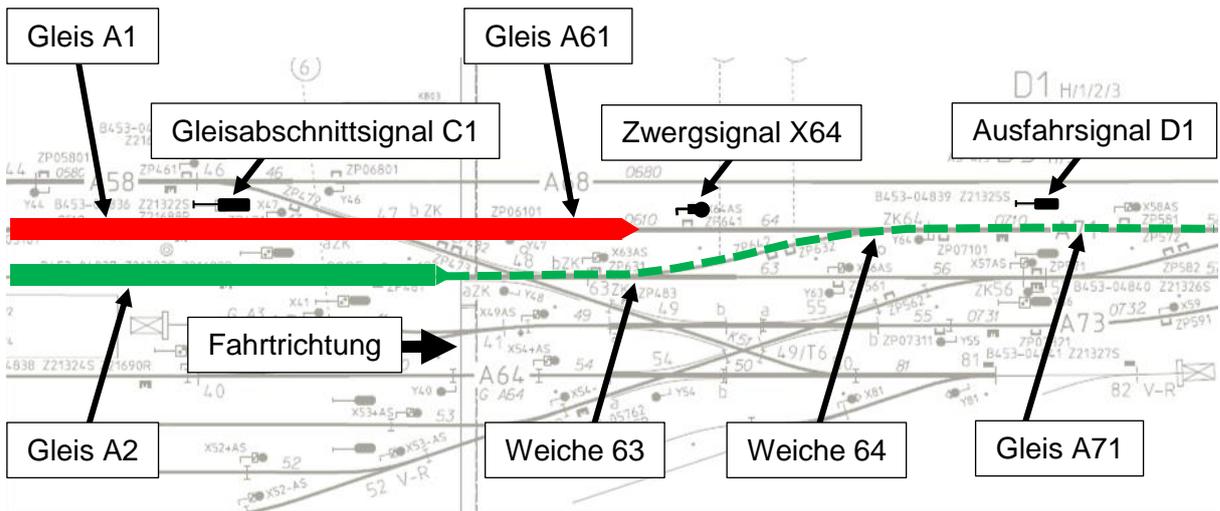
Ein Güterzug (Güterzug 1) fuhr von Basel herkommend in Erstfeld über Gleis A1 bis in das Gleis A61 und hielt nach dem Gleisabschnittssignal C1 vor dem Zwergsignal X64 an. Hinten am Zug wurde eine Schiebelok angekuppelt. Ebenfalls wurde vor der ankommenden Lokomotive eine zweite Lokomotive beigestellt und in Vielfachsteuerung gekuppelt. Danach meldete der Lokomotivführer dem Fahrdienstleiter die Fahrbereitschaft. Kurz darauf stellte der Fahrdienstleiter eine Fahrstrasse für einen Güterzug (Güterzug 2) aus Gleis 6 in Richtung Süden ein, worauf dieser abfahren konnte. Etwa zeitgleich meldete sich ein dritter Güterzug (Güterzug 3) von Norden herkommend zwischen Flüelen und Erstfeld beim Fahrdienstleiter an und informierte, dass er keine Pause brauche und weiterfahren könne. Der Fahrdienstleiter stellte somit für diesen eine Zugfahrstrasse über Gleis A2, die Weichen 63 und 64 in das Gleis A71 und weiter Richtung Süden ein. Sobald der vorausfahrende Güterzug 2 den Blockabschnitt verlassen hatte, wurde die gespeicherte Fahrstrasse über Gleis A2 und Gleis A71 automatisch eingestellt und das Ausfahrtsignal D1 wechselte von „Halt“ auf „Fahrt“. Diese Fahrtstellung nahm der Lokomotivführer von Güterzug 1 zum Anlass, ab Gleis A61 abzufahren. Der durchfahrende Güterzug 3 kollidierte auf der Weiche 64 seitlich mit dem abfahrenden Güterzug 1, wobei beide Lokomotiven von Güterzug 3 entgleisten und in Schräglage stehenblieben. Beim abfahrenden Güterzug 1 entgleisten mehrere Wagen.

Abbildung 1: Situation an der Unfallstelle. Rot: der abfahrende Güterzug 1. Grün: der durchfahrende Güterzug 3 und die für ihn eingestellte Zugfahrstrasse über Gleis A2 und Gleis A71 (gestrichelte grüne Linie).

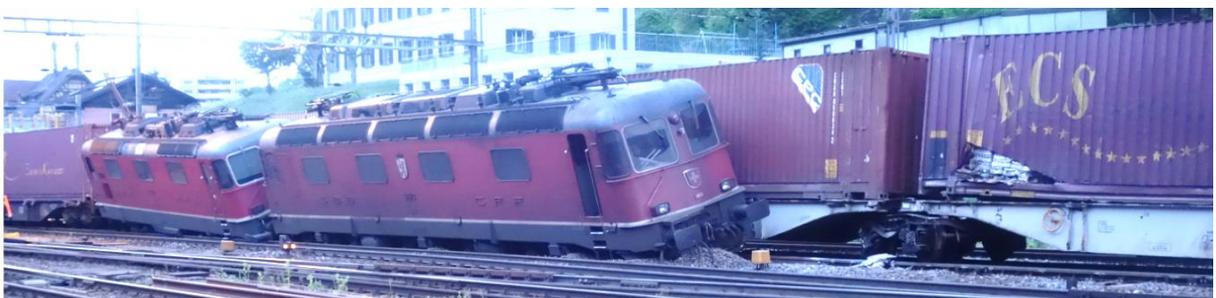
- Personen:** Es gab keine Verletzten.
- Verkehrsmittel:** Schwere Beschädigung von zwei Lokomotiven und an vier Güterwagen.
- Infrastruktur:** Schwere Beschädigung der Gleise und Weichen im Bereich der Kollisionsstelle.

Abbildung 2: Bild der Unfallstelle.

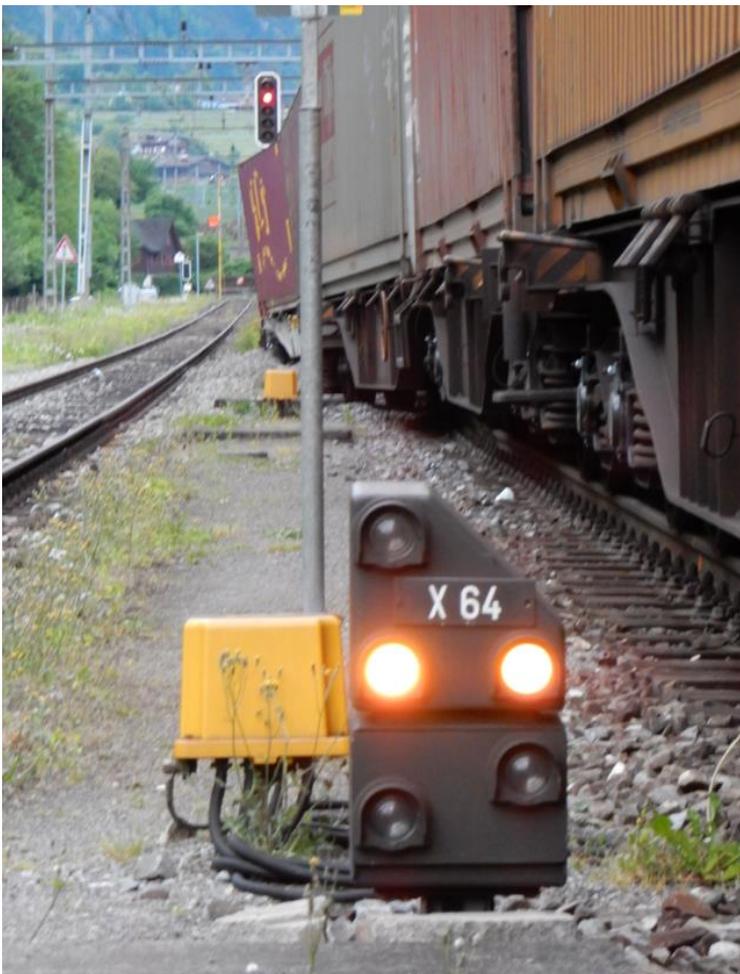
Um die Situation zu verhindern, dass auf das „Fahrt“ zeigende Ausfahrtsignal D1 unzulässigerweise abgefahren wird, wenn es für einen anderen Zug gilt, ist für Erstfeld die örtliche Regelung vorhanden, dass zusätzlich ein Abfahrtsignal zu beachten ist. Dazu sind die entsprechenden Lichtsignale beim Gleisabschnitt-, dem Ausfahr- und den Zwergsignalen vorhanden. Für die Abfahrt ab dem Gleis A61 muss neben dem „Fahrt“ zeigenden Ausfahrtsignal D1 auch das Abfahrtsignal beim Zwergsignal X64 beachtet werden (Abbildung 3). Dabei muss auch das Zwergsignal X64 selbst „Fahrt“ zeigen.

Abbildung 3: Zwergsignal X64 (oben, „Halt“ zeigend) mit Abfahrtsignal (unter dem Zwergsignal, unbeleuchtet).

Die Stellwerkanlage zeigte einen störungsfreien Betrieb. Die Zugfahrstrasse für den durchfahrenden Güterzug 3 wurde ordnungsgemäss eingestellt, die Weichen waren in der richtigen Lage und verschlossen, die Haupt- und Zwergsignale zeigten die entsprechenden Fahrbeurteilungen. Das Zwergsignal X64 zeigte „Halt“, das Abfahrtsignal zeigte keine Abfahrterlaubnis.

Im Gleis A61 stand nach dem Ankuppeln einer weiteren Lokomotive die Zugspitze des abfahrbereiten Güterzuges sehr nahe am Zwergsignal X64. Sitzend vom Arbeitsplatz im Führerstand konnte das Zwergsignal nicht gesehen werden.

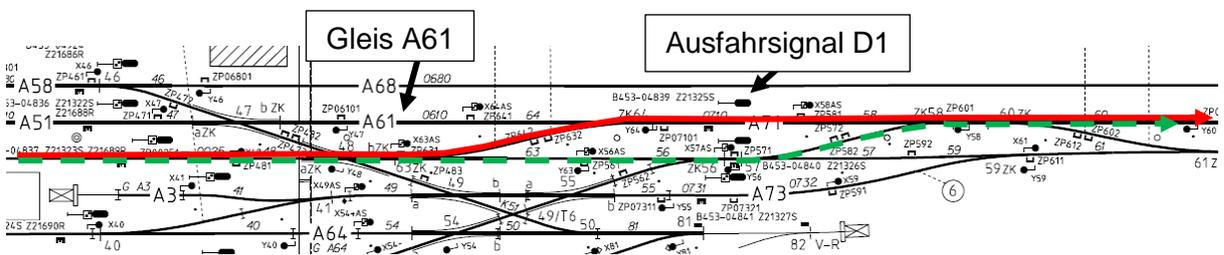
Die Wahl der Zugfahrstrasse für den durchfahrenden Güterzug 3 über Gleis A2 und die Weichen 63 und 64 zum Gleis A71 war zulässig. Die Weichenverbindung kann mit 60 km/h befahren werden und ermöglicht einen rascheren Betriebsablauf. Zumal nach Erstfeld eine starke Steigung von 24 ‰ folgt, in der das Beschleunigen von einer tiefen Geschwindigkeit auf die Streckengeschwindigkeit die Strecke für einen nachfolgenden Zug eine zusätzlich längere Zeit belegt hätte. Als Alternative wäre eine Zugfahrstrasse vom Gleis A2 über die Weichen 56 und 58 möglich gewesen (Abbildung 5). Das Ausfahrtsignal D1 zeigt in einer solchen Situation „Halt“. Allerdings kann diese Weichenverbindung nur mit 40 km/h befahren werden, was die zuvor erwähnte Verzögerung im Betriebsablauf ergeben würde.

Abbildung 5: Wahl der Zugfahrstrassen. Rot: Die beim Unfall gewählte und eingestellte Zugfahrstrasse. Grün: Die alternativ mögliche Zugfahrstrasse.

Bei der Instandstellung der Gleisanlage nach dem Unfall wurde die Weichenverbindung mit den Weichen 63 und 64 nicht mehr wiederhergestellt. Damit ist das Ausfahrtsignal D1 kein Gruppensignal mehr. Fehlhandlungen wie im vorliegenden Fall werden durch die Möglichkeiten der Gleisanlage nicht mehr begünstigt.
