# **Schlussbericht**

über die Kollision eines Autozuges  
mit einem Hindernis

vom 21. August 2015

in Realp (UR)

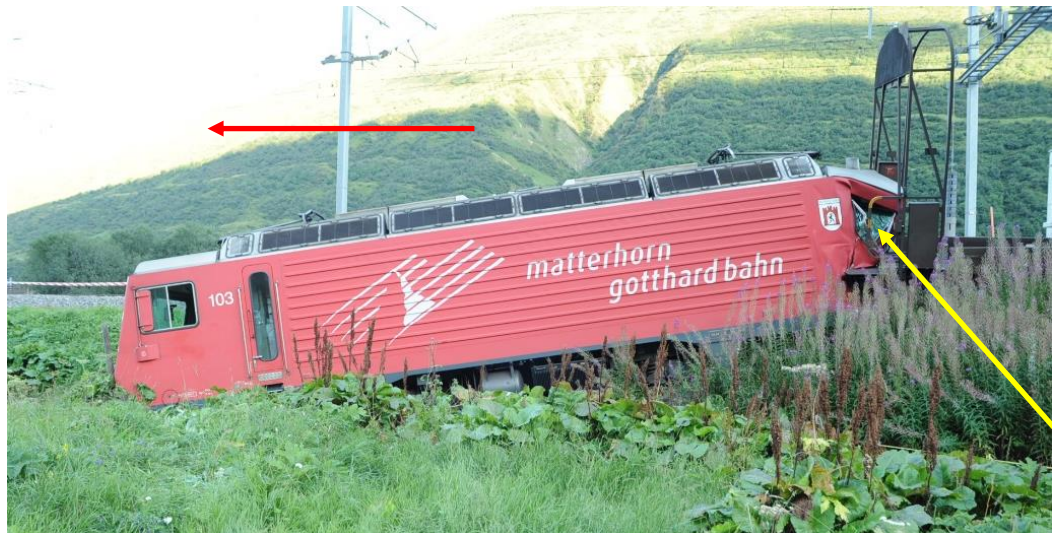
**Abbildung 3:** Auf dem Bild ist die entgleiste Lok in der Endlage sichtbar. Der rote Pfeil markiert die Fahrtrichtung des Zuges, der gelbe Pfeil den beschädigten Führerstand 2.

Die zugführende Lokomotive wurde durch die Entgleisung und den Aufprall der nachfolgenden Wagen beschädigt. Vor allem der unbediente Führerstand 2 wies massive Beschädigungen auf. Die beiden entgleisten Wagen wiesen verhältnismässig geringe Schäden auf.

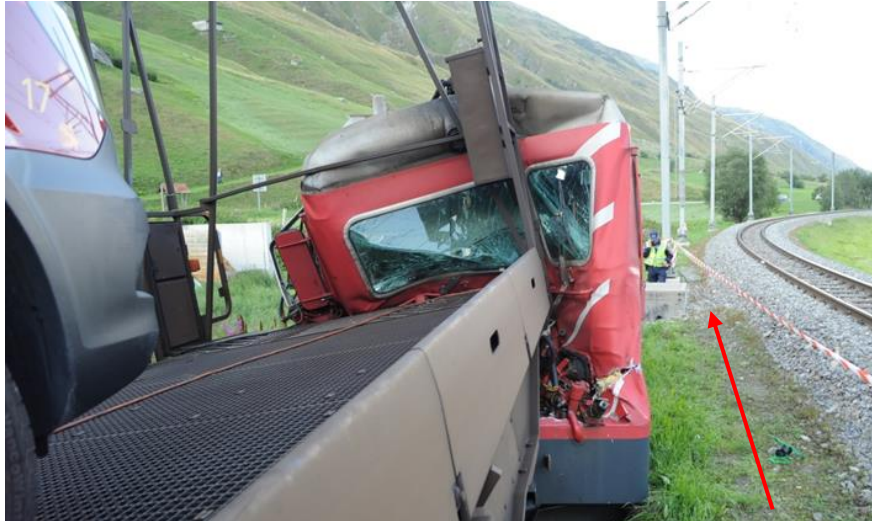
Beim Eintreffen der SUST waren die Stromabnehmer der Lokomotive gesenkt. Bei allen Fahrzeugen waren die Bremsen eingeschaltet. Durch die Kollision mit dem ersten Wagen wurde der unbediente Führerstand 2 der Lok stark beschädigt.

Der Zustand der Verbindung zwischen der Lok und dem ersten Wagen konnte aufgrund der Beschädigungen nicht mehr festgestellt werden. Die Bremssohlen der Lok und der Wagen lagen fest an den Radlaufflächen an.

**Abbildung 6:** In der Bildmitte ist der beschädigte Führerstand 2 der Lok 103 sichtbar. Der rote Pfeil zeigt die Fahrtrichtung des Zuges.

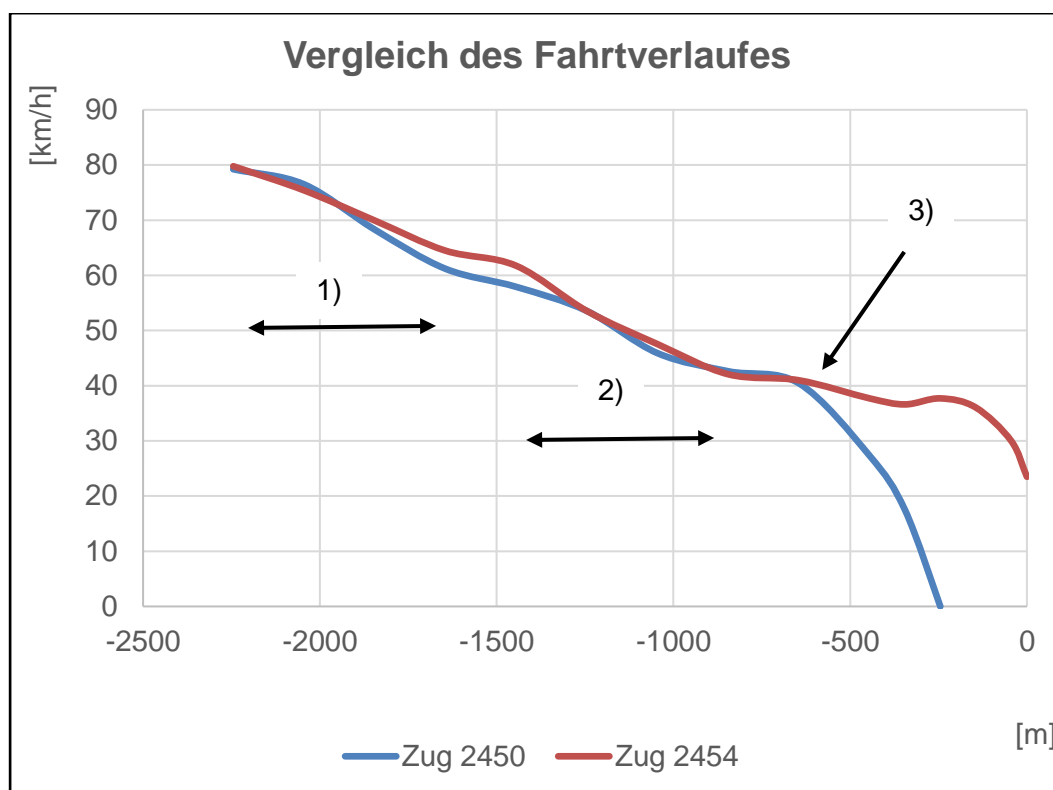
**Abbildung 7:** Rot markiert ist der Fahrtverlauf des Unfallzuges auf den letzten 2 000 m. Blau eingezeichnet ist der Fahrtverlauf des Vergleichszuges, der eine Stunde vor dem Ereignis dieselbe Strecke befuhr. Die Distanz wurde vom Prellbock im Gleis 91 (0 m) zurückgerechnet.

- 1) Erste Geschwindigkeitsreduktion von 80 auf ca. 60 km/h. Diese wurde alleine mit der automatischen Bremse durchgeführt.
- 2) Zweite Geschwindigkeitsreduktion von ca. 60 auf 42 km/h. Dabei wurde nur die elektrische Bremse verwendet.
- 3) Einleiten der Haltbremse.

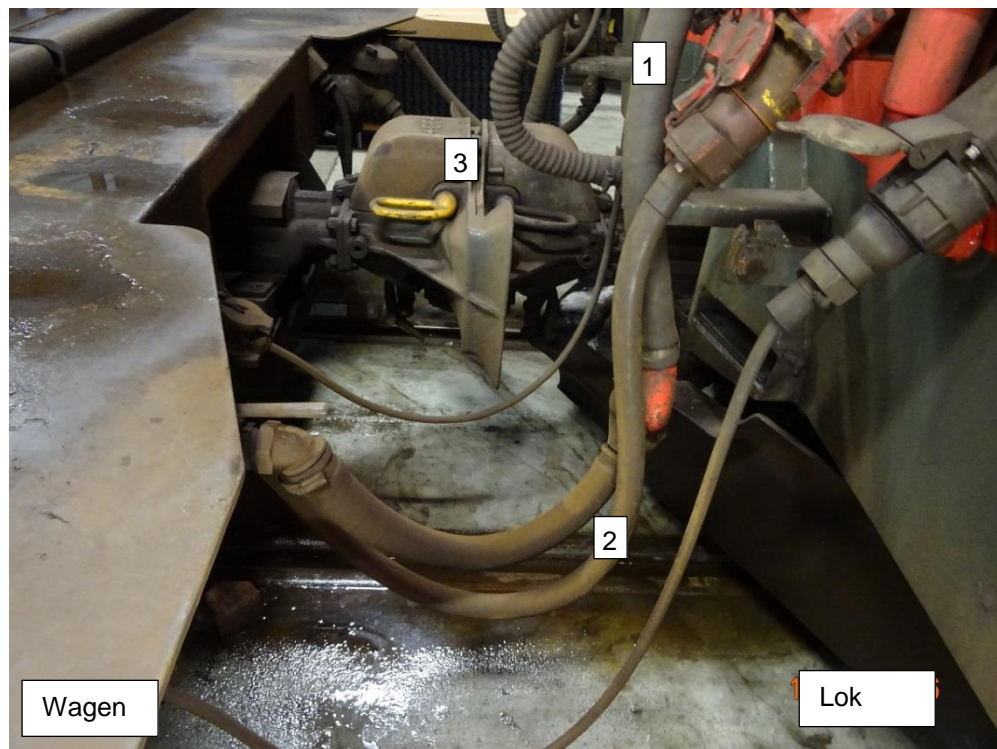
**Abbildung 10:** Beispiel einer Verbindung zwischen einer Lok vom Typ HGe 4/4 II und einem Autozugwagen. Folgende Elemente sind auf der Lokseite erkennbar:

- Der Hauptluftleitungsschlauch (1). Dieser wird an das Gegenstück des ersten Wagens gekuppelt.
- Die elektrische Leitung der Zugsammelschiene (2). Diese wird direkt in die Dose an der Lok eingesteckt.
- Die halbautomatische «+GF+Kupplung» (3). Diese dient in dieser Konstellation ausschliesslich der Übertragung der Zug- und Stosskräfte.

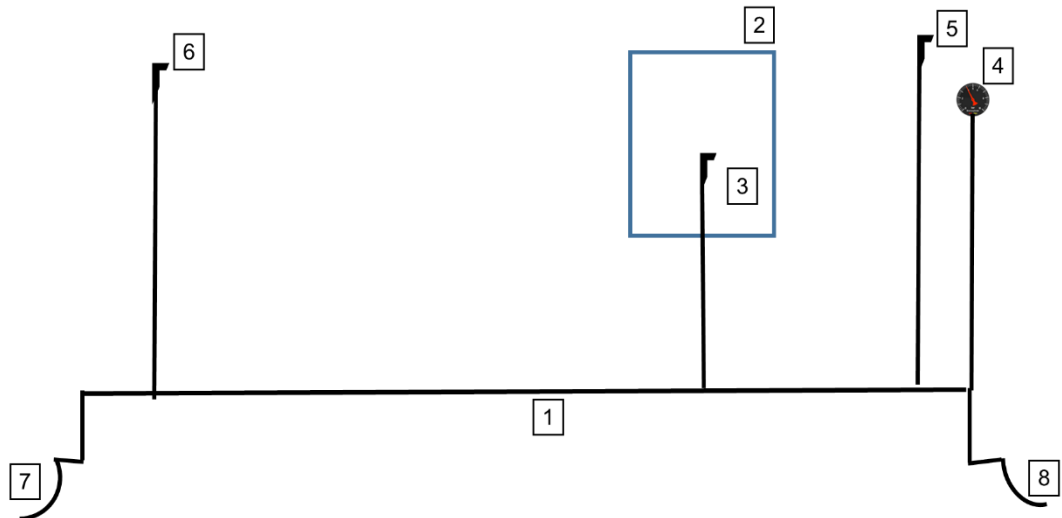
Anhand des Pneumatikschemas wurde untersucht, ob eine ungewollte Nachspeisung der Hauptluftleitung möglich gewesen wäre.

In diesem Fall hätten zwei Elemente, nämlich das Führerbremsventil und das Elektroventil E243 der Sicherheitseinrichtungen gleichzeitig versagen müssen.

**Abbildung 11:** Vereinfachtes Pneumatikschema der Lok 103. Folgende Teile sind bezeichnet:

Anhand des Pneumatikschemas der Lok wurde untersucht, ob eine ungewollte Nachspeisung der Hauptluftleitung möglich gewesen wäre. In jedem Fall hätten zwei Elemente gleichzeitig versagen müssen. Und da sowohl das Führerbremssventil wie auch das Elektroventil E243 der Sicherheitseinrichtungen die Hauptluftleitung entleerten, ist es ausgeschlossen, dass ein undichtes Element die Hauptluftleitung derart hätte nachspeisen können.

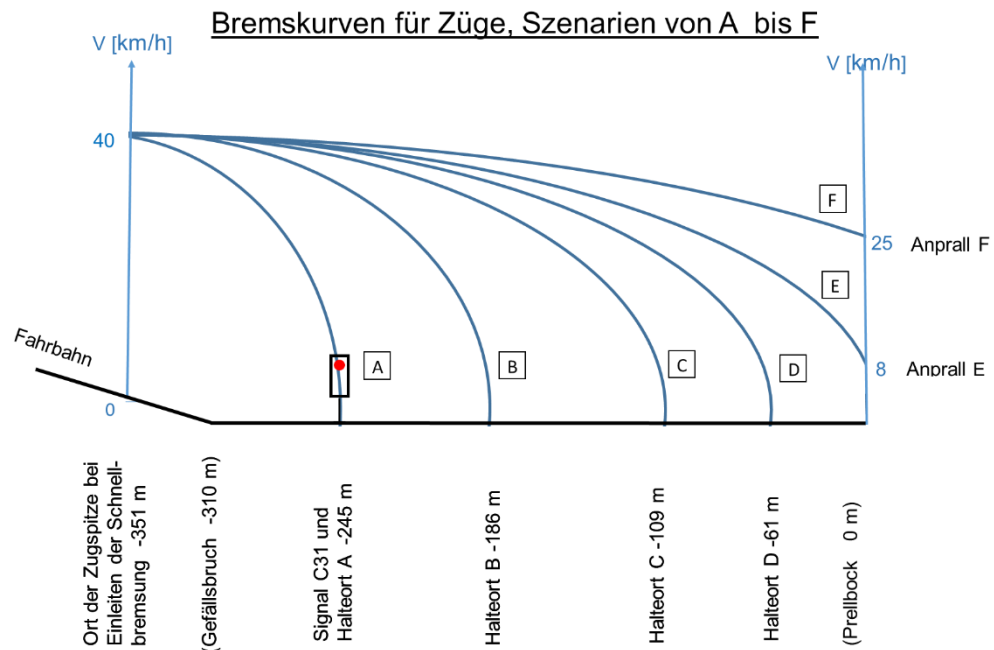
Hätten die beiden ersten Wagen mitgebremst, so hätte dies bei einem Wagengewicht von je 23 t eine um insgesamt 46 kN höhere Bremskraft ergeben. Bei einer Geschwindigkeit von >35 km/h hätte die Bremskraft 106 kN betragen. Der Zug wäre somit 61 m vor dem Prellbock zum Stehen gekommen (Abbildung 12, Szenario Zug D).

**Abbildung 12:** Diese Abbildung zeigt, an welchem Ort der Autozug zu stehen gekommen bzw. wie schnell er in den Prellbock gefahren wäre in Funktion einer unterschiedlichen Anzahl bremsender Fahrzeuge.

- Szenario Zug A: Der ganze Zug bremst.
- Szenario Zug B: Die Lok und die vordersten 6 Wagen bremsen.
- Szenario Zug C: Die Lok und die vordersten 3 Wagen bremsen.
- Szenario Zug D: Die Lok und die vordersten 2 Wagen bremsen.
- Szenario Zug E: Die Lok und der vorderste Wagen bremsen.
- Szenario Zug F: Die Lok bremst alleine.
