# **Schlussbericht**

### **Sicherheitsuntersuchungsstelle SUST**

über die Kollision eines Triebzuges  
mit einem Zweiwegefahrzeug

in Burgistein (BE)

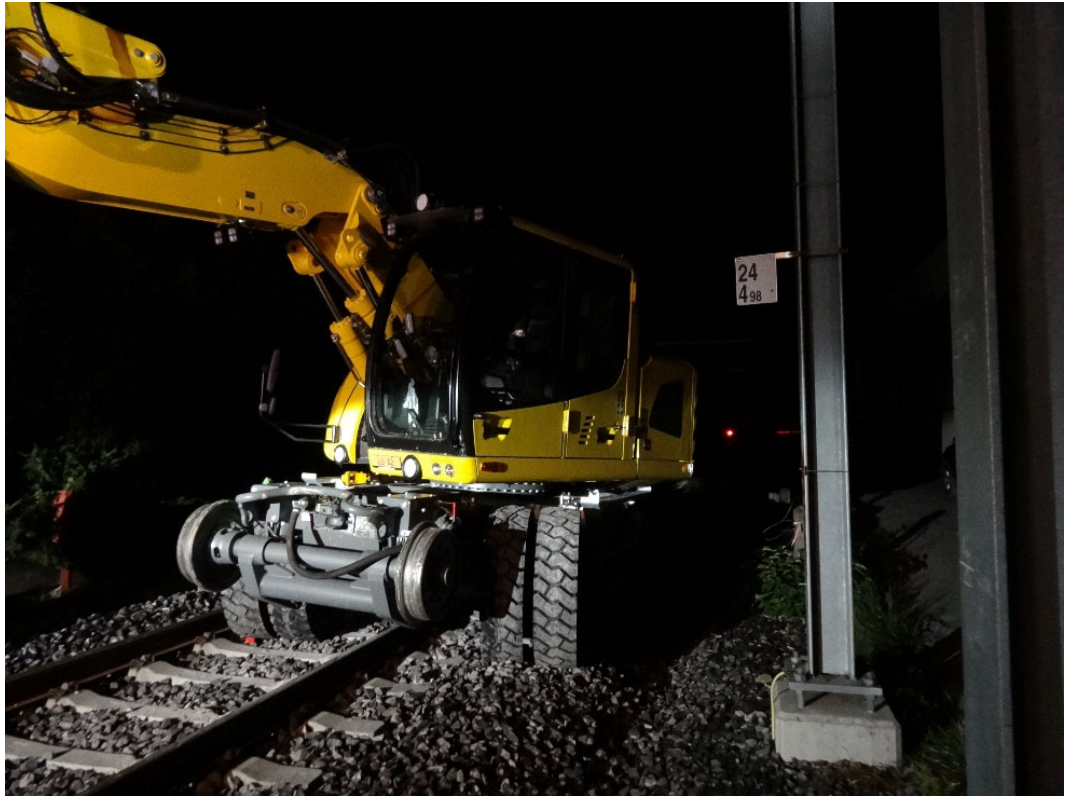
Durch die Kollision wurde der Zweiwegebagger aus den Schienen gedrückt und es entstanden Schäden am Fahrwerk, am Ausleger sowie an der Fahrerkabine.

**Abbildung 4:** Zweiwegebagger «Liebherr» nach der Kollision.

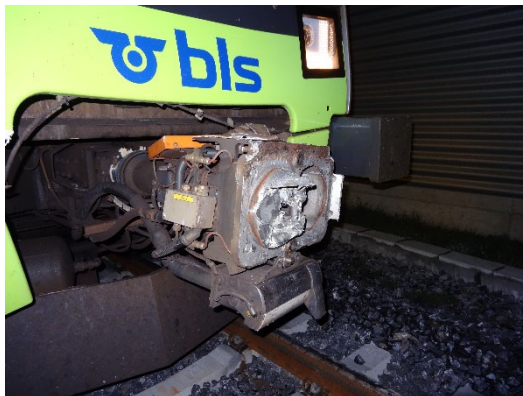
Durch die Kollision wurde am Triebzug die Frontkupplung eingedrückt und es lösten sich im Fahrgastraum einzelne Deckenverschalungen.

**Abbildung 5:** Front des Triebzuges RABe 535 106-9 nach der Kollision.

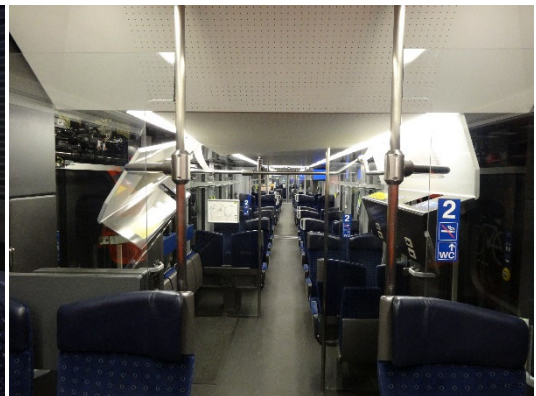
**Abbildung 6:** Gelöste Deckenverschalungen.
