Rapport final

sur la dérive et le déraillement d'un
train TRAVYS

du 2 octobre 2015

à Baulmes (VD)

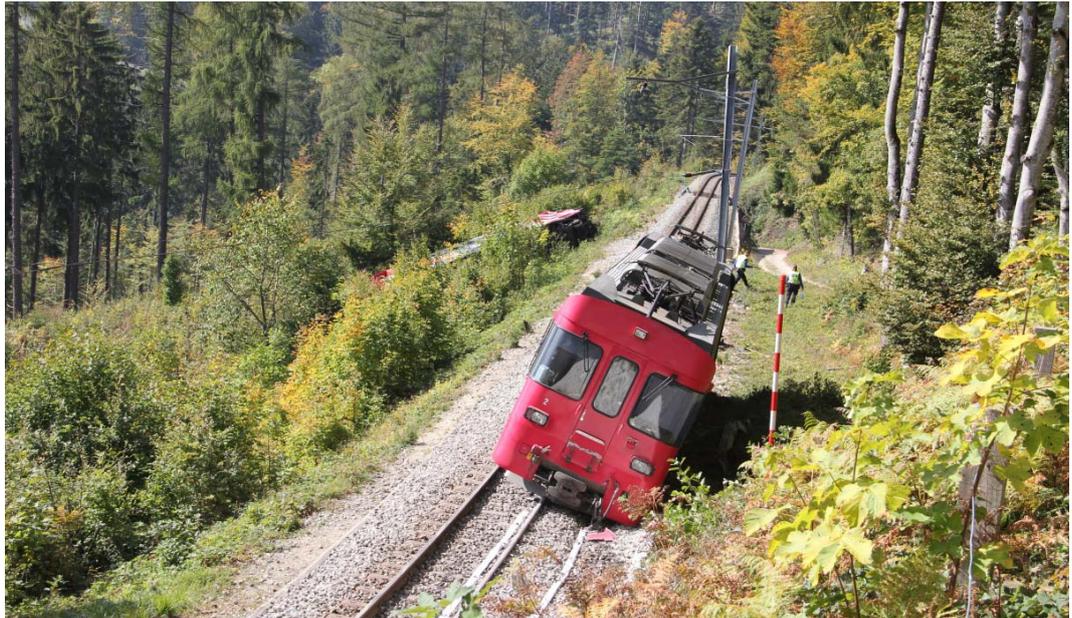
La voiture de commande, en tête du convoi, s'est couchée sur les rails après avoir arraché deux pylônes de la ligne de contact et a fini sa course en contre bas de la ligne environ 150 m après le déraillement. L'automotrice a déraillé des quatre essieux et s'est encastrée dans un pylône de la ligne de contact vers le point kilométrique 17.900.

Illustration 2: photographie du lieu de l'accident.

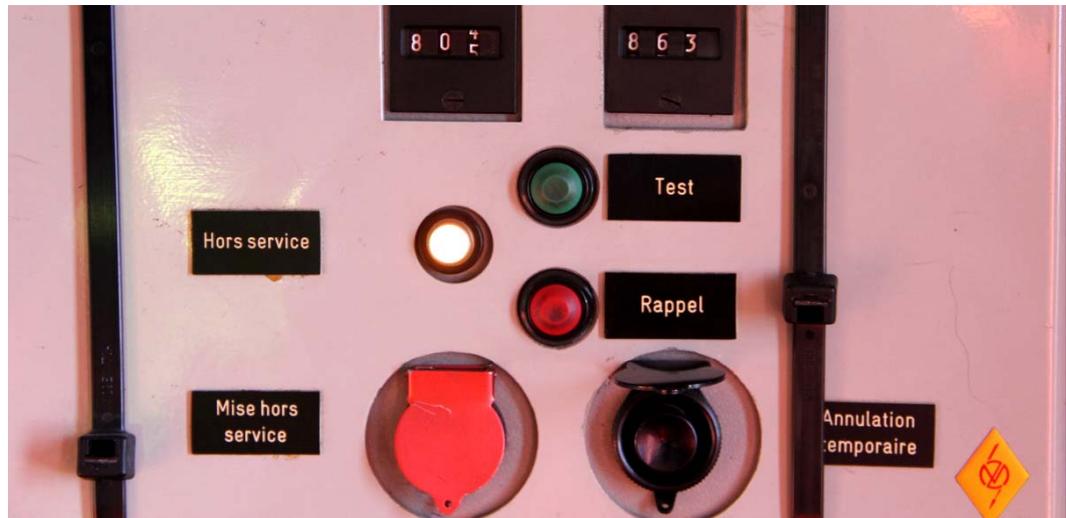
- L'appareil d'arrêt automatique des trains était hors service (illustration 3). Le relevé du compteur "annulation temporaire" affichait 863; celui du compteur "hors service" affichait 804-5; le chiffre des unités était positionné entre 4 et 5.

Illustration 3: appareil automatique des trains hors service.

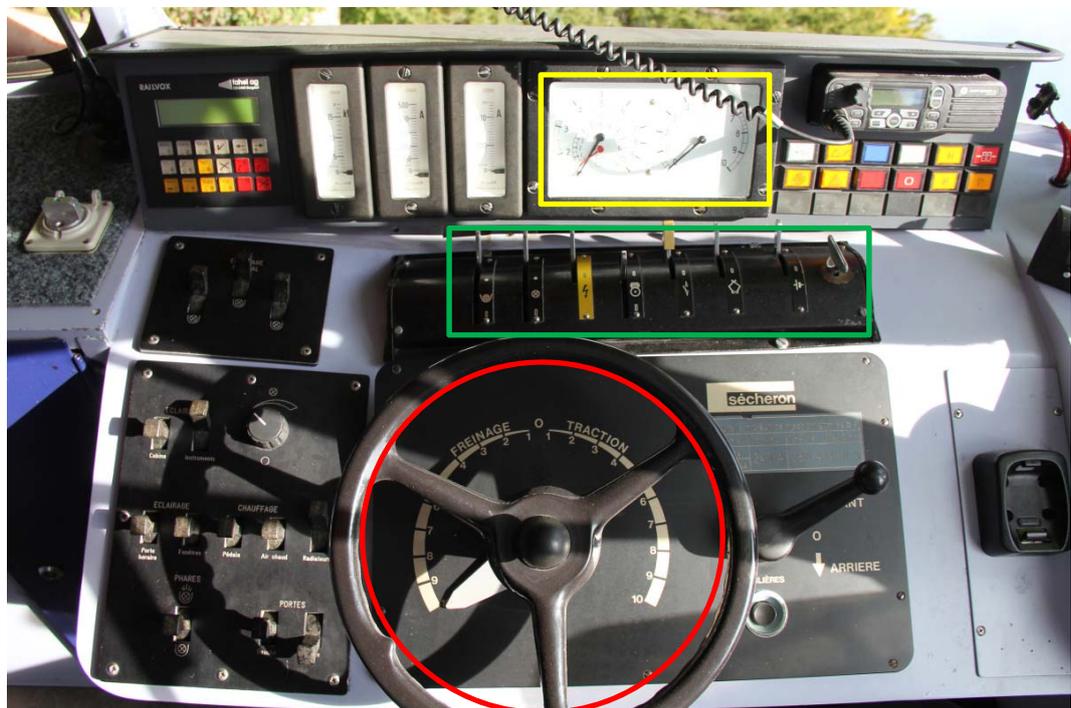
Illustration 4: table de mécanicien de la voiture de commande BDt n°53; cadre vert : coffret de commande ; cadre jaune : manomètres ; cercle rouge : combinateur.

- Le poste de conduite était en service (illustration 4). Sur le coffret de commande tous les leviers étaient enclenchés à l'exception de celui du compresseur qui était sur "0". Le volant du combinateur était sur frein électrique maximum. Le robinet du frein automatique était en position "freinage à fond" qui

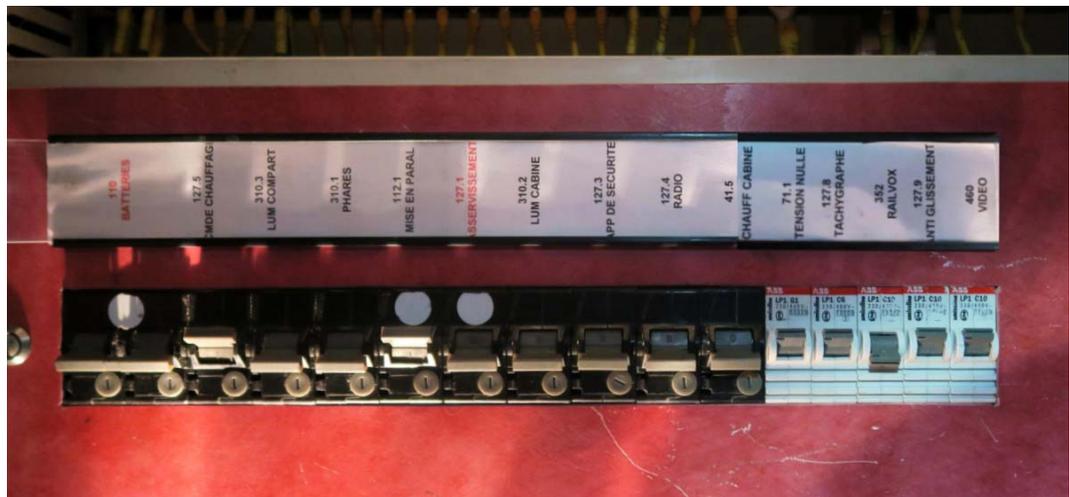
- Dans l'armoire des disjoncteurs magnétothermiques (illustration 5), les disjoncteurs positions 127.5 "commande de chauffage", 112.1 "mise en parallèle des batteries", 71.1 "tension nulle", 127.8 "tachygraphe", 127.9 "anti-glissement" et 460 "vidéo" étaient enclenchés. Les disjoncteurs positions 110 "batteries", 310.3 "lumières compartiment", 310.1 "phares", 127.1 "radio", 41.5 "chauffage cabine" et 352 "railvox" étaient déclenchés.

Illustration 5: armoire "AK" des disjoncteurs magnétothermiques d'asservissement; interrupteur vers le haut, le disjoncteur est enclenché, vers le bas, il est déclenché.

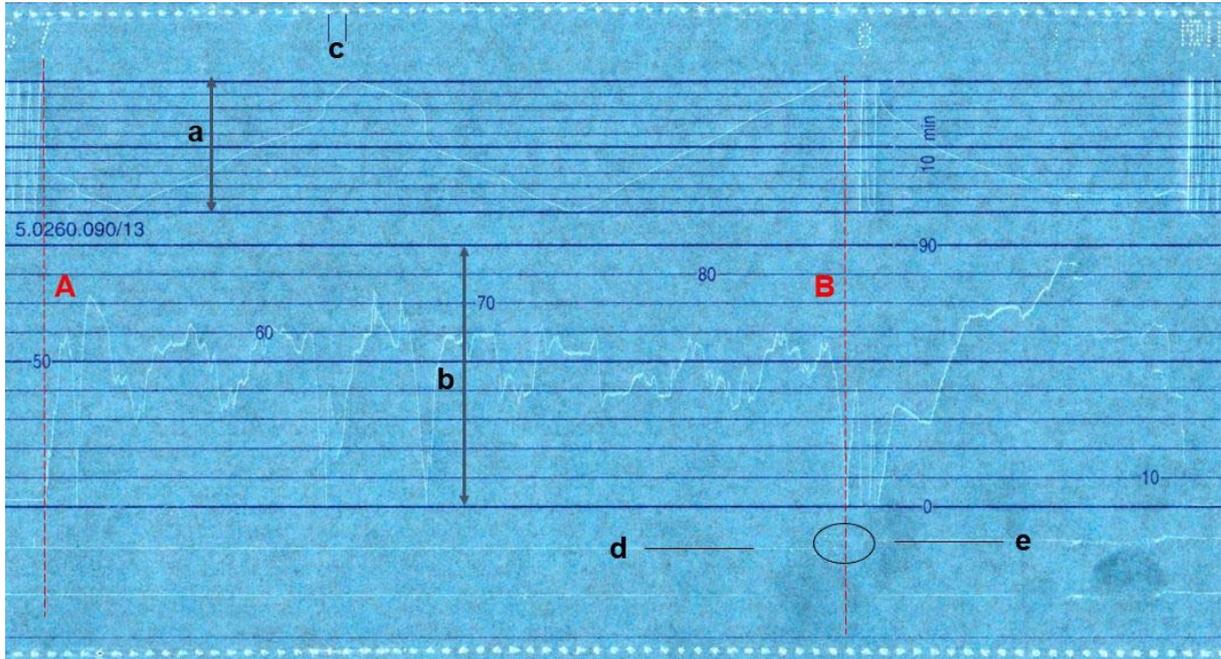
Illustration 6: bande tachygraphique des trains TRAVYS 7 et 8008 du 2 octobre 2015.

- A:** Départ d'Yverdon à 7h05.
B: Arrivée à Ste-Croix à 07h41.

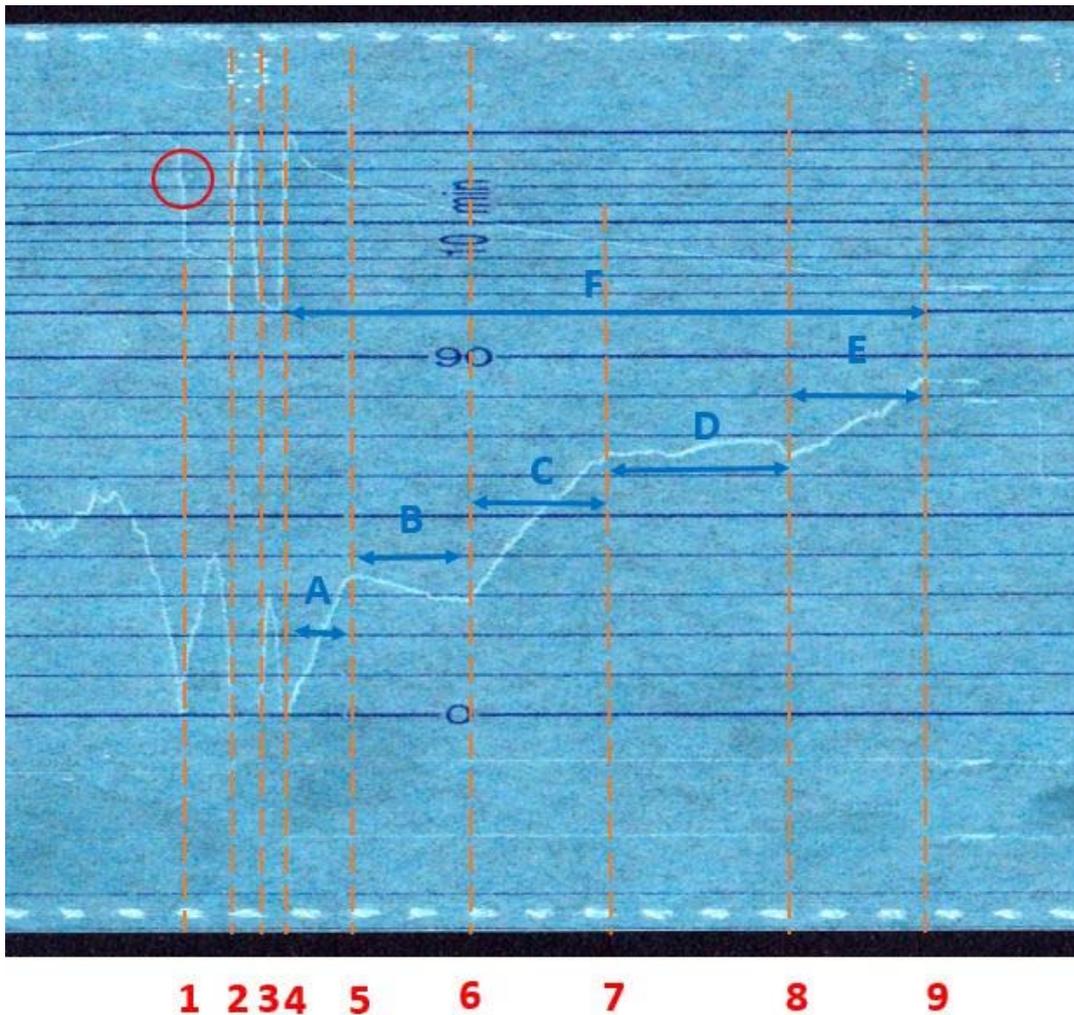
Illustration 7: bande tachygraphique train TRAVYS 8008 du 2 octobre 2015 ; sur cette figure, l'axe des abscisses a été multiplié par 2.

Cercle rouge : heure du mouvement de manœuvre à Ste-Croix: 07:42:30.
