# **Schlussbericht**

über die Zuggefährdung

vom 12. November 2015

in Trois-Villes (VD)

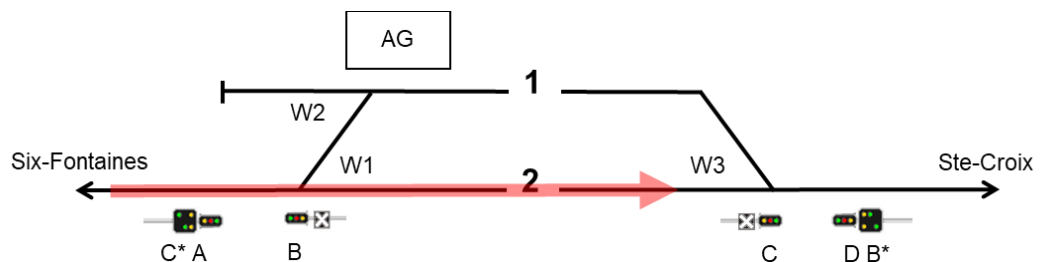
Um 10:03 Uhr fuhr die Baukomposition als Dienstzug in den Bahnhof Trois-Villes ins Gleis 2 ein (Abbildung 3). Nach dem Halt verliess der Rangiermitarbeiter den Dienstzug, um in der Funktion des Fahrdienstleiters die örtliche Bedienung des Stellwerks zu übernehmen.

**Abbildung 3:** Einfahrt des Dienstzuges in das Gleis 2.

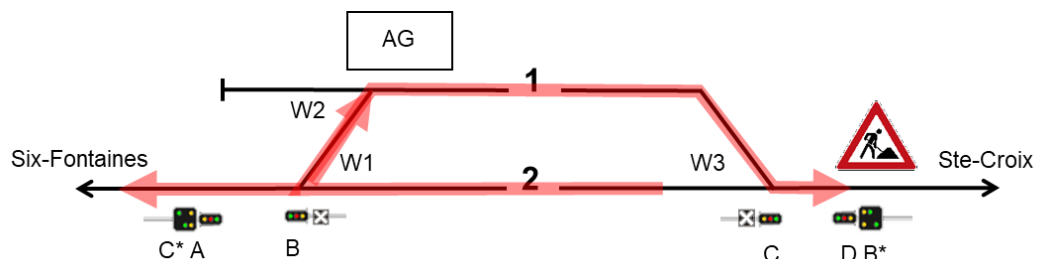
Nach der Übernahme der örtlichen Bedienung stellte der Fahrdienstleiter TRVI im Ortsstellwerk die entsprechenden Rangiersignale auf «Rangieren gestattet». Diese Signale befinden sich an den Masten der Ausfahrtsignale B und C. Anschliessend fuhr die Baukomposition, nun als gezogene Rangierfahrt, über die Weiche 1 in Richtung Six-Fontaines und dann als geschobene Rangierfahrt zurück ins Gleis 1. Von da fuhr die Baukomposition weiter über die Weiche 3 auf das Ausfahrtsignal auf der Seite Ste-Croix bis zu der Baustelle, die sich zwischen den beiden Hauptsignalen C und D befand (Abbildung 4).

**Abbildung 4:** Weiterfahrt der Baukomposition als gezogene Rangierfahrt von Gleis 2 Richtung Six-Fontaines und geschoben zurück über Gleis 1 auf die Baustelle.

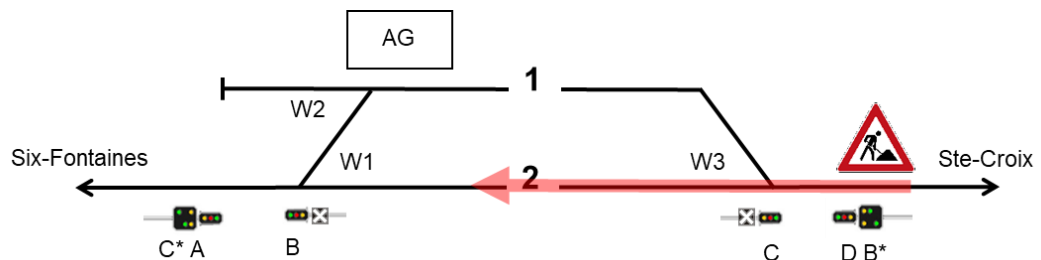
Der Lokführer der Baukomposition bemerkte aber, dass die Weiche 3, entgegen der Absprache mit dem Fahrdienstleiter TRVI, umgestellt wurde und kehrte darauf als gezogene Rangierfahrt in den Bahnhof Trois-Villes zurück. Da die Weiche 3 bereits umgestellt war, fuhr die Baukomposition in das Gleis 2 ein (Abbildung 5).

**Abbildung 5:** Rückfahrt der Baukomposition in den Bahnhof Trois-Villes.

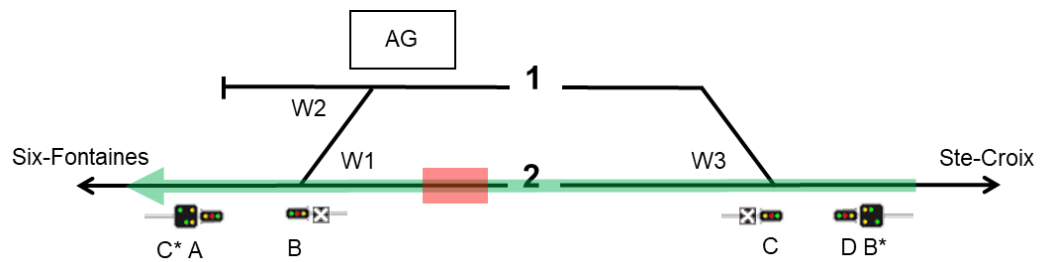
Als die Baukomposition den Gleisfreimeldeabschnitt IEC (Abbildung 8) befuhr, stellte die Sicherungsanlage das Einfahrtsignal D auf Halt zurück. Im Gleis 2 bemerkte der Lokführer der Baukomposition, dass das Ausfahrtsignal B von Gleis 2 Richtung Six-Fontaines auf Fahrt gestellt wurde (Abbildung 6).

Sobald er realisierte, dass das Signal für den Regionalzug auf Fahrt gestellt war und die Fahrstrasse für den Zug durch das Gleis führte, in dem seine Komposition stand, erteilte er dem herannahenden Zug über Funk einen Haltbefehl.

**Abbildung 6:** Die für den Regionalzug eingestellte Zugfahrstrasse ist grün dargestellt. Die Baukomposition, die sich im Gleis 2 befand, ist rot markiert.

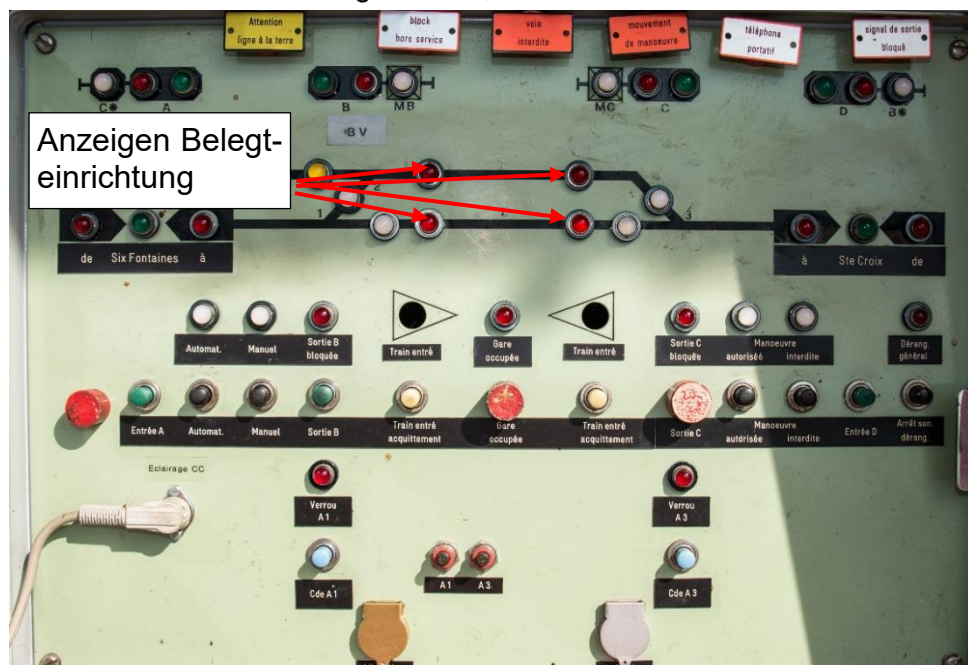
**Abbildung 7:** Stellwerk-Bedientafel in Trois-Villes. Rot markiert sind die Anzeigen für die Belegteinrichtung. Die Aufnahme gibt nicht die Situation am Ereignistag wieder.

Nach der signalmässigen Einfahrt des Dienstzuges war die Belegteinrichtung im Gleis 2 in Trois-Villes im Zustand «belegt». Der Fahrdienstleiter TRVI aktivierte das Ortsstellwerk durch Bedienen der Taste «Bahnhof bedient» für den Ortsbetrieb. Mit der Taste «Zug eingefahren-Quittieren» löste er die Belegung im Gleis 2 auf, die Belegteinrichtung zeigte den Zustand «frei». Anschliessend schaltete der Fahrdienstleiter TRVI die Signalisierung «Rangieren gestattet» ein. Solange diese Signalisierung eingeschaltet ist, können keine Zugfahrstrassen eingestellt werden.

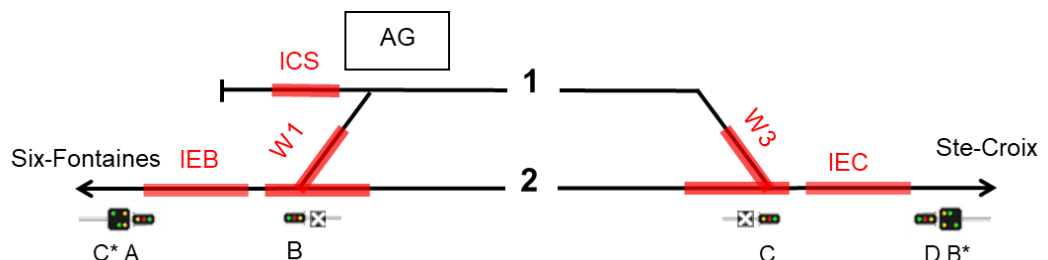
Die Baukomposition ist für das Stellwerk nur sichtbar, wenn sie Gleisfreimeldeabschnitte befährt. Gleisfreimeldeabschnitte sind in Trois-Villes auf den folgenden Gleisabschnitten vorhanden:

**Abbildung 8:** Rot markiert sind die Gleisfreimeldeabschnitte im Bahnhof Trois-Villes.

Die Gleisabschnitte IEB und IEC werden für das Funktionieren der Blockeinrichtung benötigt. Die Gleisabschnitte W1 und W3 zeigen Belegungen auf den Weichen an. Dies dient als Schutz gegen das unzeitige Umstellen der Weichen. Der Abschnitt ICS zeigt den Belegzustand des Abstellgleises an.
