## Summarischer Bericht

<b>Ereignis</b>	Kollision einer Rangierbewegung mit stehenden Fahrzeugen
<b>Ereignisart</b>	Kollision Rangierbewegung mit Hindernis
<b>Ort, Datum, Zeit</b>	Dietikon (ZH), 17. November 2015, ca. 00:45 Uhr
<b>Reg.-Nr.</b>	2015111701
<b>Verkehrsmittel</b>	Eisenbahn

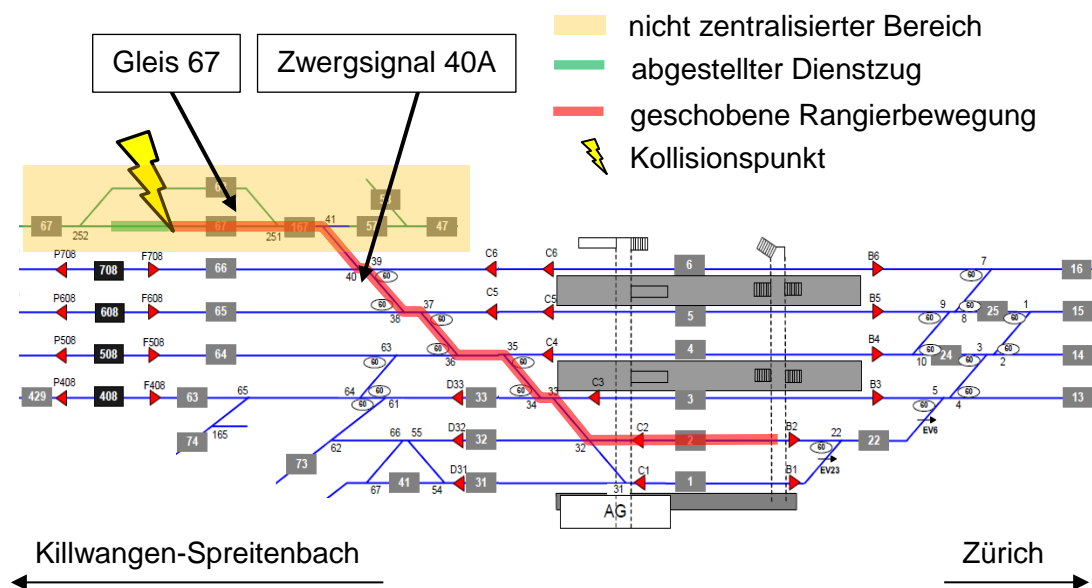
Abbildung 1: Übersichtsplan Bahnhof Dietikon

Die angeforderte Rangierfahrstrasse wurde etwa um 00:43 Uhr eingestellt, worauf sich die indirekt geführte Rangierbewegung in Bewegung setzte. Während der Rangierbewegung befand sich der Rangierleiter 1 zur Beobachtung des Fahrwegs auf der hinteren Plattform des in Fahrtrichtung vordersten Wagens. Nach der Vorbeifahrt am letzten, im zentralisierten Bereich liegenden Zwergsignal 40A, das den Fahrbegriff „Fahrt mit Vorsicht“ zeigte, erkannte der Rangierleiter 1 den unbeleuchteten Dienstzug im Gleis 67 (Abbildung 1). Er gab unverzüglich einen Haltbefehl. Vor dem Aufprall sprang der Rangierleiter 1 vom Wagen. Obwohl der Lokführer 1 eine Schnellbremsung einleitete, konnte die Kollision nicht verhindert werden. Der bereitstehende Dienstzug wurde um ungefähr 10 m zurückgeschoben.

Der Bahnhof Dietikon liegt an der stark befahrenen Ost-West-Achse des schweizerischen Schienennetzes. Die Gleisanlage besteht aus sechs Bahnhofsgleisen. Um vom Gleis 2 in den nicht zentralisierten Bereich zu gelangen, müssen die stark befahrenen Durchfahrtsgleise 3 und 4 (vor allem S-Bahn-Betrieb) sowie die Gleise 5 und 6 (vor allem Güter- und Fernverkehrszüge) passiert werden (Abbildung 1). Der Lokführer wollte diese Gleise rasch durchqueren, um nicht unnötig den Zugbetrieb zu stören. Die Einfahrt in den nicht zentralisierten Bereich wird mit dem letzten im zentralisierten Bereich liegenden Zwergsignal 40A mit dem Signalbegriff „Fahrt mit Vorsicht“ freigegeben.
