Summarischer Bericht

Ereignis: Entgleisung einer Lokomotive auf einer Handweiche
Ereignisart: Entgleisung Rangierfahrt
Ort, Datum und Zeit: Basel (BS), 25. November 2015, ca. 20:30 Uhr
Reg. Nr.: 2015112502
Verkehrsmittel: Bahn

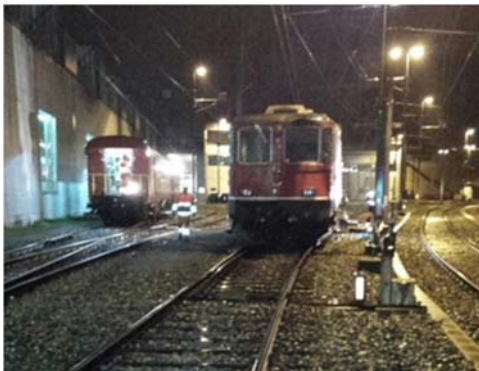
Abbildung 1: Standort der Re 420 11147 nach der Entgleisung. Das Weichensignal und der Stellhebel der Handweiche 933 zeigen bereits den Zustand nach der Reparatur

Nach der Entgleisung erfolgte eine Überprüfung der Handweiche 933. Dabei wurde festgestellt, dass die notwendige Plombierung des Weichenstellhebels fehlte, was heisst, dass die Weiche zuvor aufgeschnitten wurde. Dieses Vorkommnis wurde nicht gemeldet und die Weiche nicht repariert.

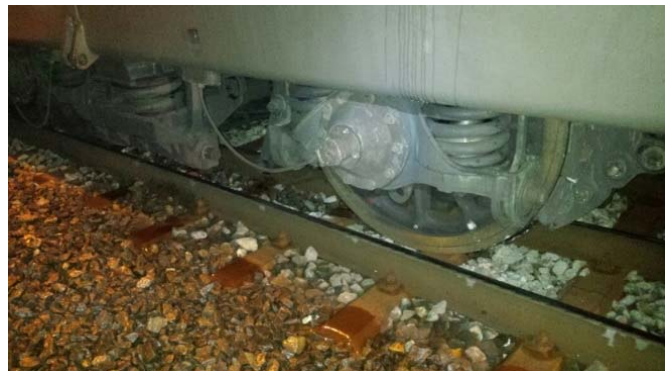
Personen: Keine.
Verkehrsmittel: Alle vier Achsen entgleist, Schaden an der Querlenkung.
Infrastruktur: Geringer Schaden an der Gleisanlage.

Abbildung 2: Drehgestell zwischen Stamm und Ablenkung der Weiche
