## Summarischer Bericht

<b>Ereignis</b>	Entgleisung eines Güterwagens im Kehrtunnel
<b>Ereignisart</b>	Entgleisung Zug
<b>Ort, Datum, Zeit</b>	Faido, Pianotondo (TI), 18. Dezember 2015, 18:23 Uhr
<b>Reg.-Nr.</b>	2015121802
<b>Verkehrsmittel</b>	Eisenbahn

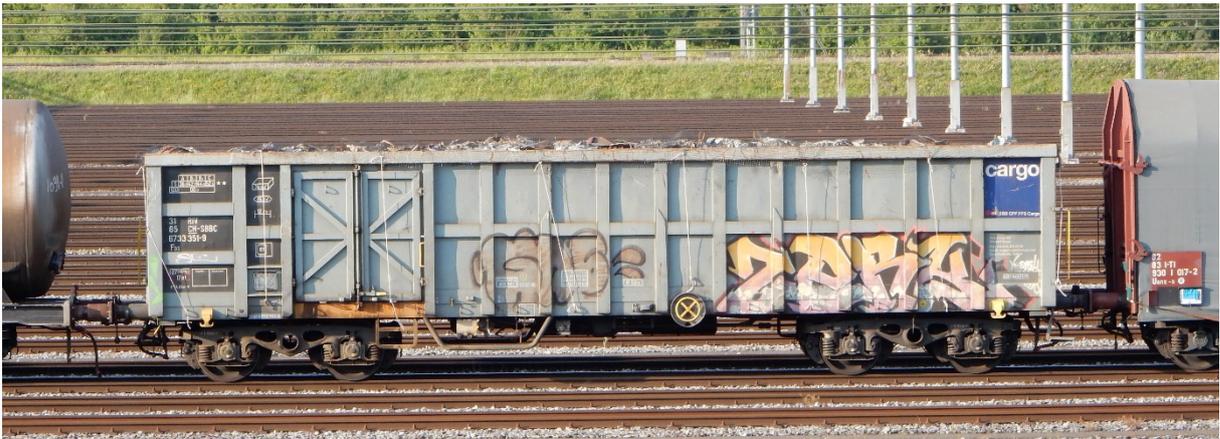
Der entgleiste Wagen, ein offener, vierachsiger Güterwagen vom Typ Fas (Abbildung 2), war der erste Güterwagen nach den beiden führenden Lokomotiven. Der in Fahrtrichtung linke, vordere Türflügel fehlte, der hintere Türflügel war offen und an der Wagenwand anliegend. An

der Unterseite des Wagens und am Drehgestellrahmen waren massive Beschädigungen feststellbar.

**Abbildung 2:** Typengleicher Güterwagen Fas.

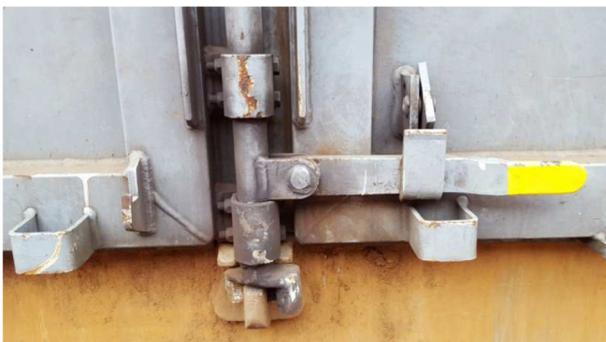
Nachfolgende Abbildungen zeigen den Unterschied zwischen einer geschlossenen und verriegelten und einer geschlossenen aber nicht verriegelten Seitentüre, die festzustellen, Aufmerksamkeit, Kenntnis und gute Sichtverhältnisse erfordert:

**Abbildung 3:** Geschlossene und verriegelte Seitentüre.

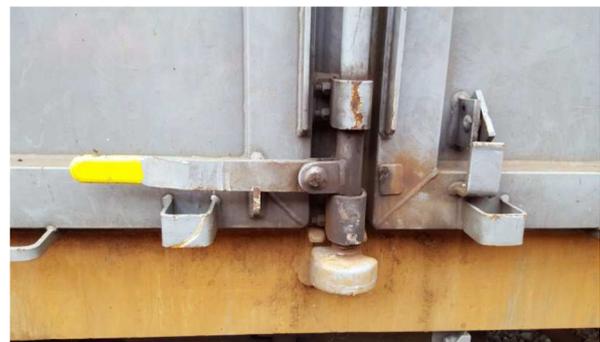
Aufgrund der PAO-Aufzeichnung und der Spuren im Tunnel kann davon ausgegangen werden, dass vor der Abfahrt des Zuges die Seitentüre des Güterwagens nicht richtig verschlossen war und dies bei der Kontrolle durch einen technischen Kontrolleur nicht bemerkt wurde.

**Abbildung 4:** Geschlossene und nicht verriegelte Seitentüre.

Die Entgleisung ist darauf zurückzuführen, dass die Türe des Güterwagens nicht verschlossen war, sich während der Fahrt öffnete und im Tunnel gegen die unebene Tunnelwand schlug, was zu einem Verkeilen und Abscheren des Türflügels führte. Der auf die Schienen heruntergefallene Türflügel brachte das hintere Drehgestell des Wagens zum Entgleisen.

Umgehend nach dem Vorfall hatte SBB Cargo schweizweit alle involvierten Stellen angeschrieben und auf die gefährliche Situation hingewiesen. Alle Technischen Kontrolleure, Instandhalter und das Rangierpersonal wurden sensibilisiert.

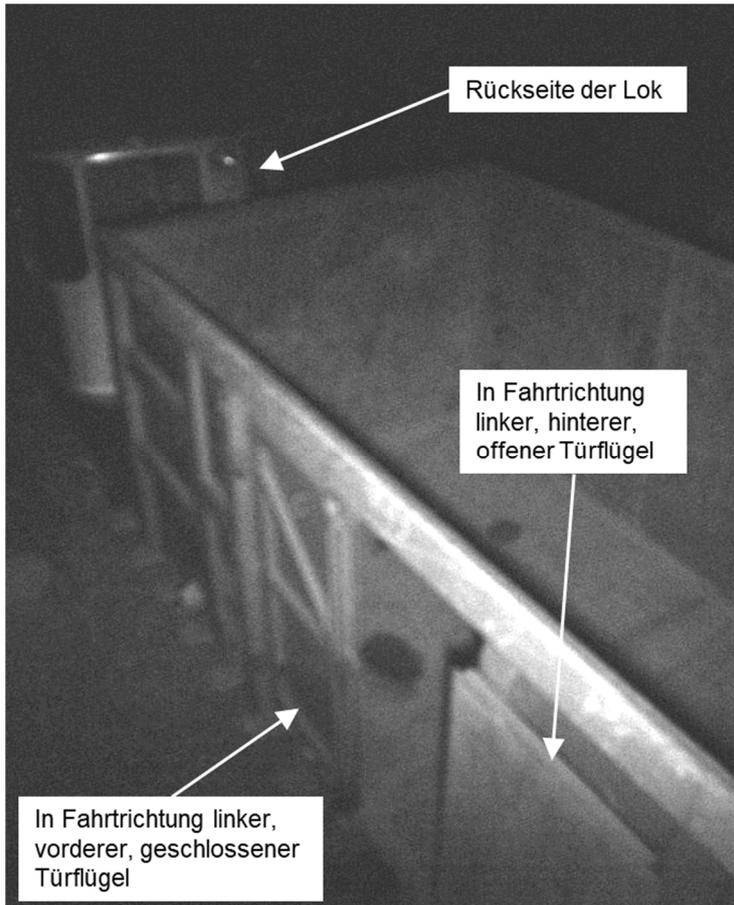
Die Auswertung der PAO-Aufzeichnung in Claro zeigt (Anlage 1, Abbildung 5 und Abbildung 6), dass bei der Durchfahrt des Güterwagens der in Fahrtrichtung linke hintere Türflügel geöffnet und an der Wagenwand anliegend war. Da keine Verletzung des Lichtraumprofils vorlag, erfolgten weder ein Alarm noch ein Anhalten des Zuges.

Abbildung 5: Bild der Aufzeichnung der PAO (Quelle: SBB).

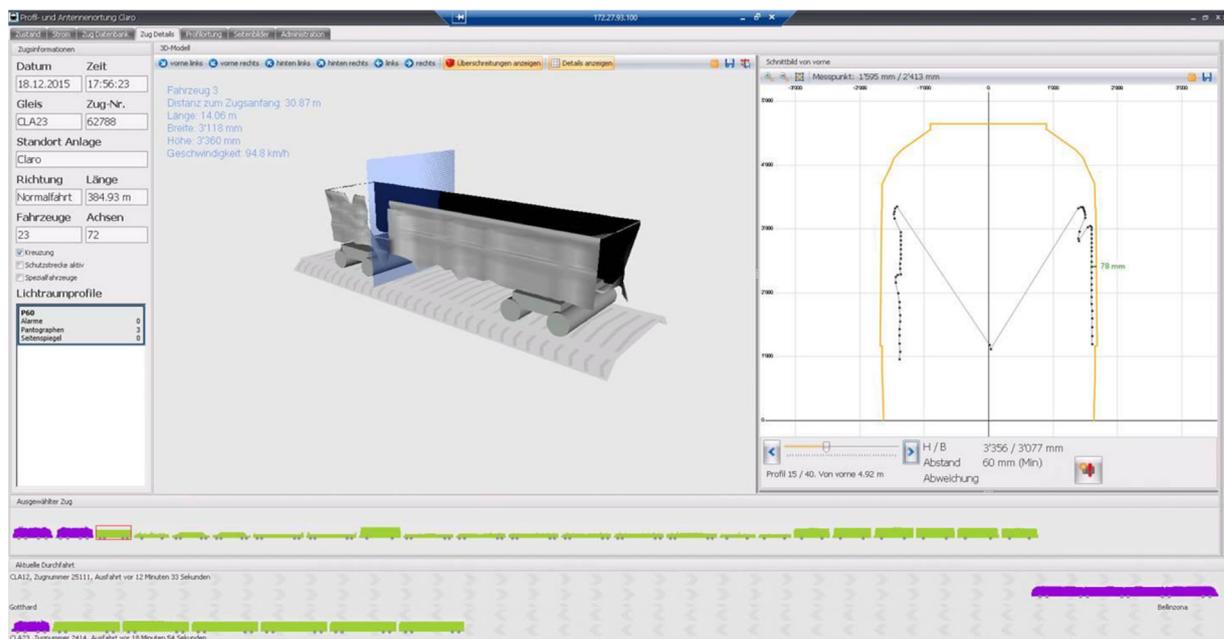
Abbildung 6: Bildschirmbild der PAO-Auswertung (Quelle: SBB).
