Schlussbericht

über den Personenunfall

vom 13. Januar 2016

in Zürich Schweighof (ZH)

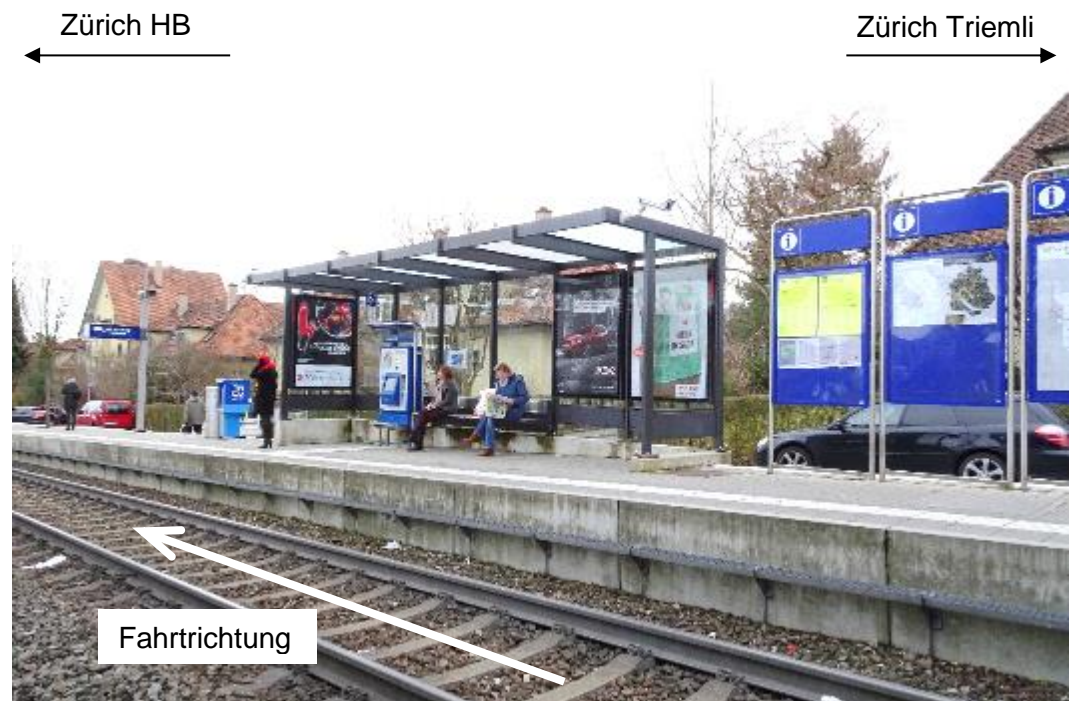
Abbildung 3: Ereignisort Haltestelle Zürich Schweighof

Die Haltestelle liegt in einem geraden Streckenabschnitt. Es liegen entlang der Perronkanten keine Sichtbehinderungen durch Kurven oder andere stationäre Einrichtungen vor. Die Haltestelle wird mit Überwachungskameras überwacht.

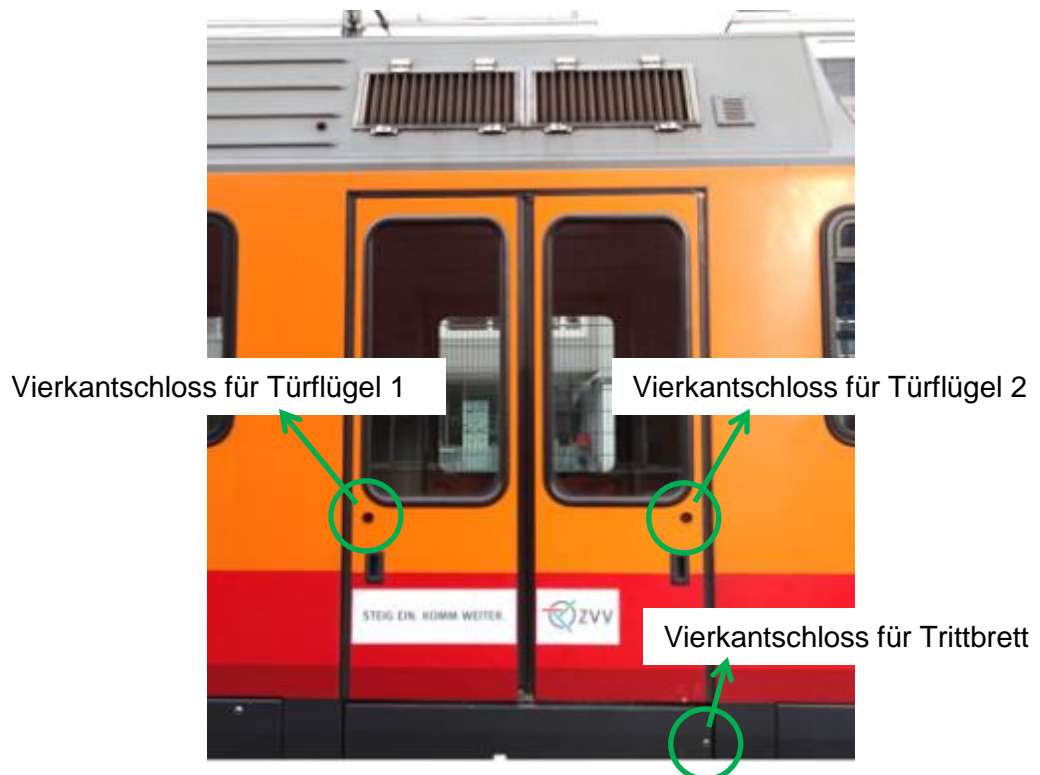
Wird im Störfall eine Türe elektrisch (Steuerung) und pneumatisch (Antrieb) mit dem Abtrennschalter auf der Einstiegsplattform ausser Betrieb genommen, muss nur einer der beiden Türflügel mit dem Vierkantschloss verriegelt werden (Abbildung 5), damit im Führerstand die Kontrolllampe „Türen offen“ erlischt. Dann verhindert die Türsteuerung einen Öffnungsvorgang. Das Lokpersonal ist verpflichtet, den zweiten Türflügel und den Klaptritt mit dem Vierkantschloss zu sichern.

Abbildung 5: Mechanische Verriegelungen bei der manuellen Abtrennung von Türen (bei Störungen)

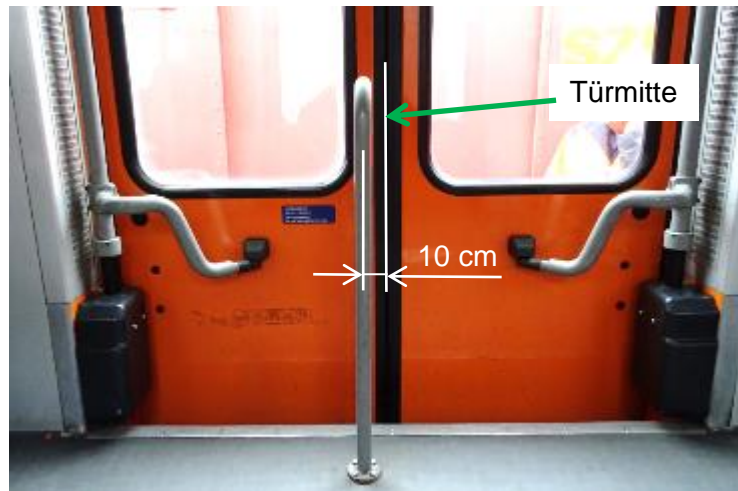
Bei der Türe ist als Einstiegshilfe eine Griffstange montiert. Dieser Einstiegsteiler ist nicht mittig der Türöffnung platziert, sondern um 10 cm versetzt. Dadurch wird eine Hälfte des Einstiegs breiter, um auch grössere Gegenstände wie Kinderwagen, Rollatoren oder ähnliches problemlos einladen zu können.

Abbildung 6: Griffstange und Einstiegsteiler

Wenn nun als Einstiegshilfe der nicht mittig angeordnete Einstiegsteiler zu Hilfe genommen wird, d.h. mit der Hand die Stange umschlossen wird, wird der Arm bei der Türschliessung entsprechend verkantet und die Hand kann nicht in gerader Richtung herausgezogen werden.

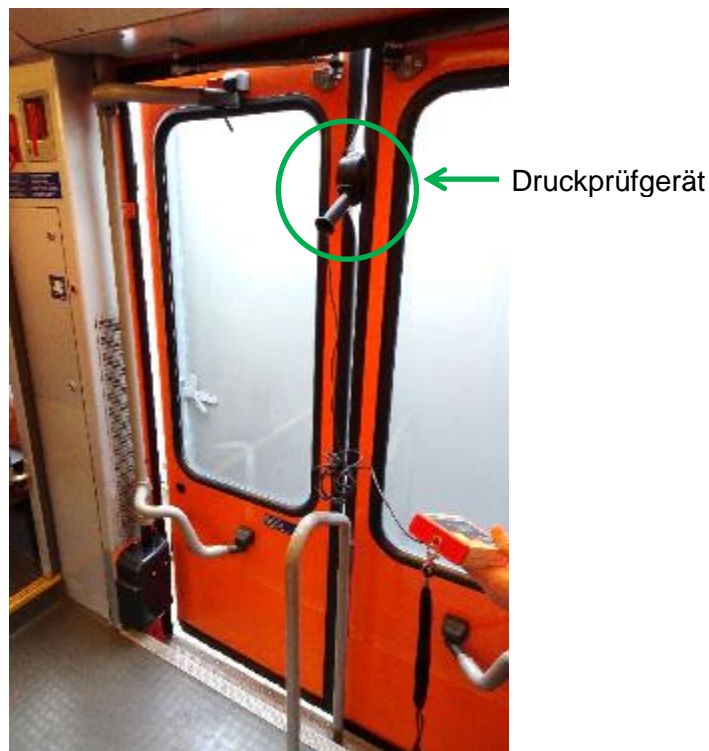
- Als Einklemmschutz dient eine Druckdetektion der Türflügelschliessung und Prüfung der Anhebung der Türflügel mit dem 100%-Endschalter. Spricht jedoch der 95%-Endschalter an, wird sowohl die Türreversion durch die Druckdetektion als auch die Türreversion durch den 100%-Endschalter deaktiviert.

- Der zur Prüfung der Hinderniserkennung eingesetzte normierte Prüfstab mit den Abmessungen 30 mm x 60 mm wurde vom Einklemmschutz der Türen nicht erkannt. Im Extremfall konnten Gegenstände mit einer Breite von mehr als 10 cm in der Türe eingeklemmt werden, ohne dass diese sich wieder öffnete. Die Türen wurden im Führerstand auch bei kompletter Fehlstellung als verriegelt gemeldet, sogar bei eingeklemmtem Druck-Prüfgerät (Abbildung 7).

Abbildung 7: „Geschlossene und verriegelte“ Türe des Be 556 525 mit eingeklemmtem Druckprüfgerät.
