Schlussbericht

über den Absturz eines 4-er Sessels

vom 11. Februar 2016

in Flumserberg (SG)

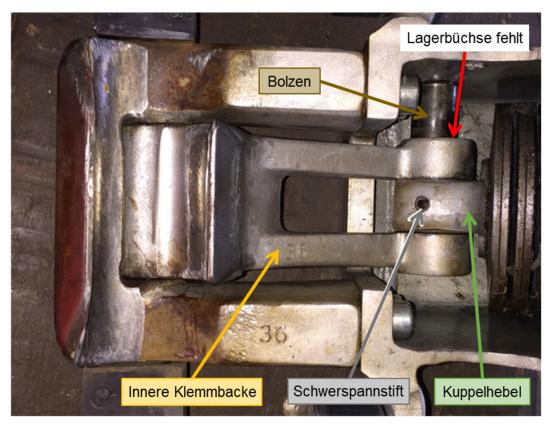
Nach dem Ereignis befand sich die Klemme in der offenen Stellung. Der Bolzen zwischen innerer Klemmbacke und Kuppelhebel war in Axialrichtung verschoben und stand am Klemmengehäuse an (Abbildung 5). Eine Lagerbüchse fehlte. Die zweite, noch vorhandene Lagerbüchse entsprach den geforderten Spezifikationen. Am Klemmengehäuse waren Abriebspuren und eine Braue zu erkennen (Abbildung 6). Am Kuppelhebel war eine Kontaktspur erkennbar (Abbildung 7).

Abbildung 5: Verkeilte Klemme Nr. 36 von unten gesehen.

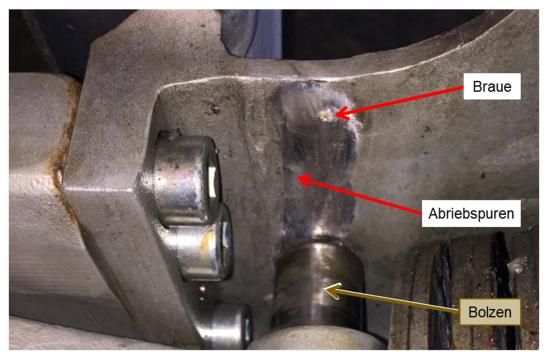
Abbildung 6: Verkeilte Klemme in Folge axial verschobenem Bolzen.

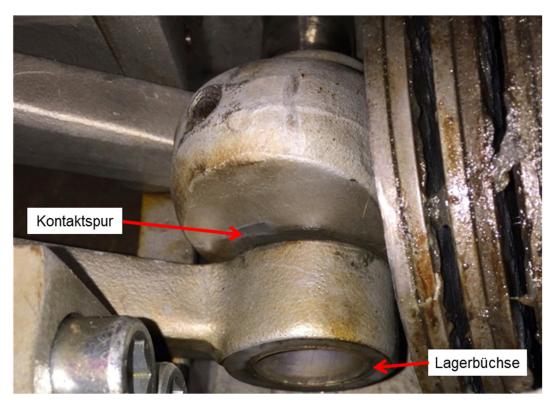
Abbildung 7: Kontaktspur am Kuppelhebel.

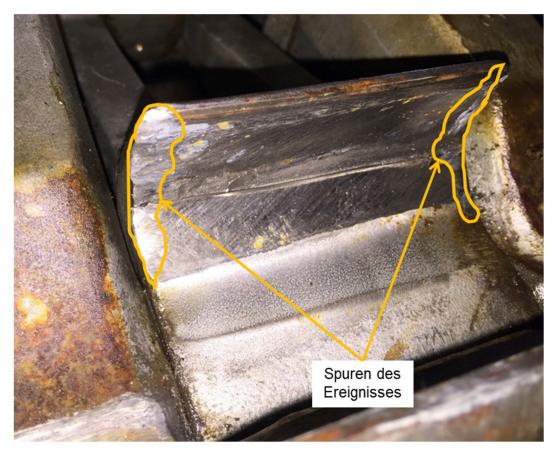
Am Seilkanal der inneren und äusseren Klemmbacke waren betriebsbedingte Abnutzungsspuren und zusätzliche, aussergewöhnliche Spuren erkennbar. (Abbildung 8 und Abbildung 9).

Abbildung 8: Innere Klemmbacke.

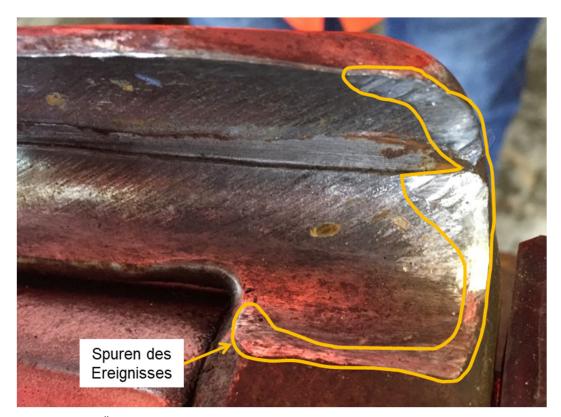
Abbildung 9: Äussere Klemmbacke.

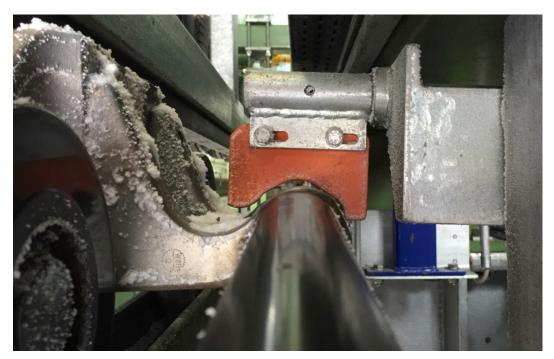
Abbildung 13: Blende Kontur oben (Orange): Die nur teilweise geschlossene Klemme wird von der Blende nicht erkannt.

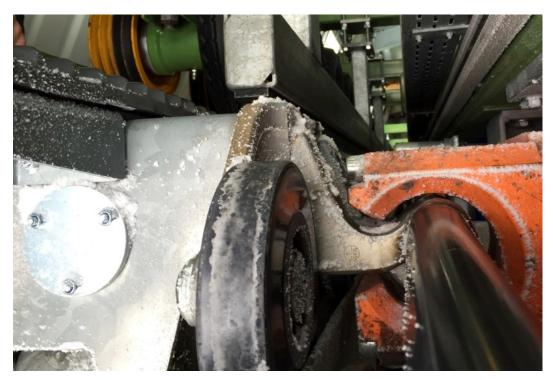
Abbildung 14: Abfangvorrichtung (Orange). Die nur teilweise geschlossene Klemme wird von der Abfangvorrichtung nicht erkannt.

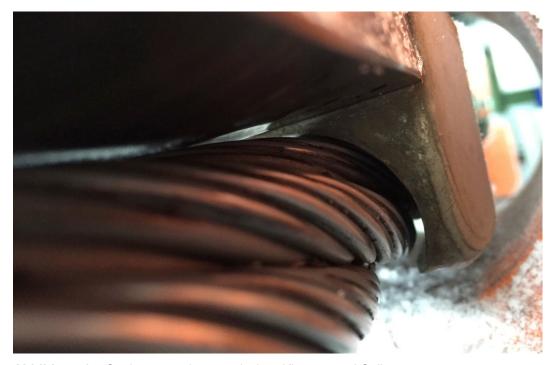
Abbildung 15: Spalt von ca. 2 mm zwischen Klemme und Seil.

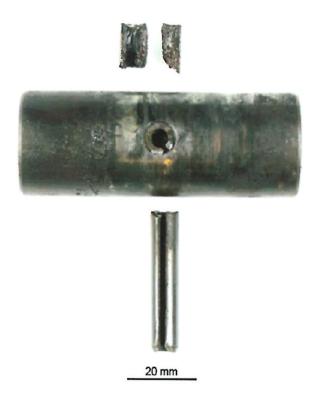
Der Schwerspannstift aus der Klemme des Sessels Nr. 36 ist in mehrere Fragmente gebrochen. Zwei Brüche verlaufen quer zur Achse des Schwerspannstiftes. Zusätzlich sind kleine Fragmente vorhanden, die Längsrisse zeigen (Abbildung 16).

Abbildung 16: Bolzen der Klemme Nr. 36 mit Fragmenten des Schwerspannstiftes.

- Der Schwerspannstift der Klemme Nr. 36 ist mehrfach quer gebrochen und zeigt mehrere Fragmente mit Längsrissen, die von Korrosionsnarben ausgehen. An den Querbrüchen können die Merkmale eines Schwingbruches nachgewiesen werden.

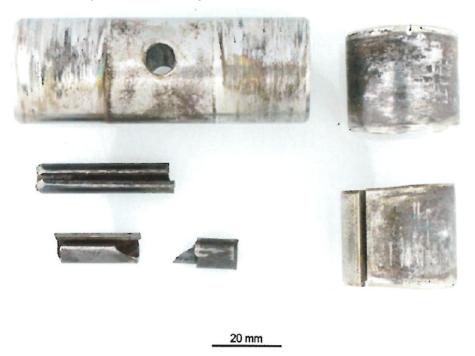
Bei den Klemmen Nr. 33 und Nr. 99 sind die Schwerspannstifte ebenfalls in zahlreiche Fragmente zerfallen. Im Gegensatz zur Klemme des abgestürzten Sessels Nr. 36 sind aber jeweils beide Lagerbüchsen vorhanden.

Abbildung 17: Bolzen, Schwerspannstiftfragmente und Lagerbüchsen aus der Klemme Nr. 33.

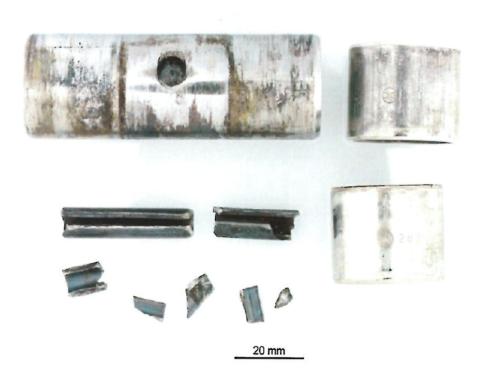
Abbildung 18: Bolzen, Schwerspannstiftfragmente und Lagerbüchsen aus der Klemme Nr. 99.

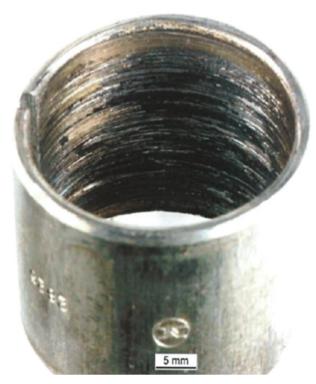
Auffällig ist, dass die Lagerbüchsen der Klemmen Nr. 33 und Nr. 99 ausgeprägte Verschleisserscheinungen zeigen, wogegen die noch vorhandene Lagerbüchse der Klemme des abgestürzten Sessels Nr. 36 kaum Spuren erkennen lässt. Das Verschleissbild an den Bolzen zeigt ein vergleichbares Bild. Bei den Klemmen Nr. 33 und Nr. 99 sind starke Furchen bzw. Fressspuren in Umfangsrichtung auf beiden Seiten des Bolzens erkennbar. Bei der Klemme des abgestürzten Sessels Nr. 36 sind die Verschleissspuren nur einseitig und wesentlich weniger ausgeprägt.

Abbildung 19: Lagerbüchse der Klemme Nr. 33, die die Verschleissspuren an den andern Lagerbüchsen der Klemmen Nr. 33 und Nr. 99 exemplarisch zeigt.

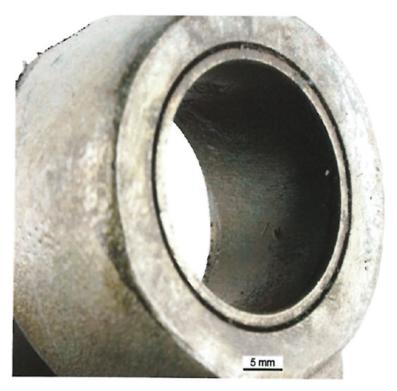
Abbildung 20: Lagerbüchse der Klemme Nr. 36 ohne nennenswerter Verschleiss.

Die noch vorhandene Lagerbüchse der Klemme Nr. 36 zeigt nur geringen Verschleiss und ist damit ein Indiz für einen schwach verankerten Lagersitz. Dies könnte die Verschiebung des Bolzens nach dem Bruch des Schwerspannstiftes erleichtert haben. Bei höherem Verschleiss der Lagerbüchse wäre auch eine stärkere Verankerung des Lagersitzes zu erwarten, was ein Herauswandern des Bolzens eher behindern würde.

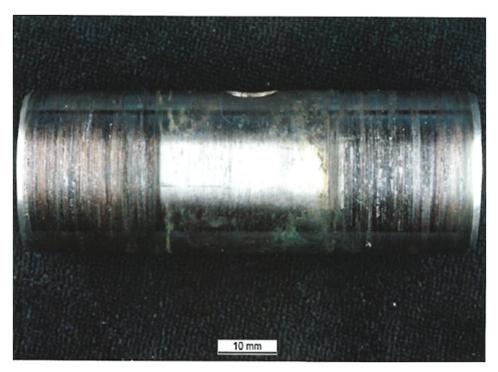
Abbildung 21: Verschleissspuren am Bolzen der Klemme Nr. 33, ähnliche Verschleissspuren finden sich auch am Bolzen der Klemme Nr. 99.

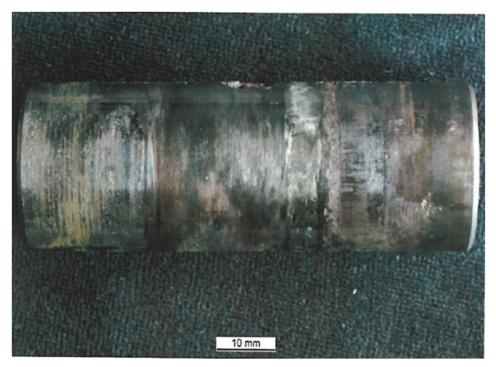
Abbildung 22: Verschleissspuren am Bolzen der Klemme Nr. 36, nur einseitig und deutlich weniger ausgeprägt.

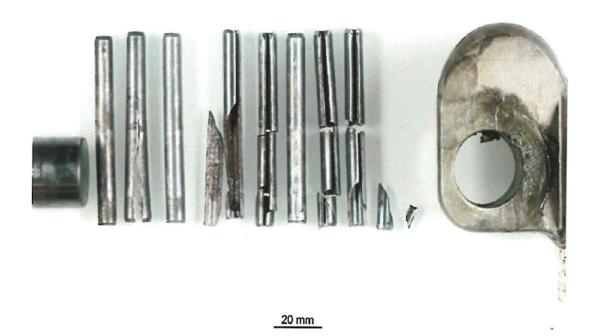
Bei den Schwerspannstiften aus nicht näher bezeichneten Klemmen von Sesseln der Sesselbahn «Obersäss–Stelli» lassen sich zahlreiche Risse in Längsrichtung sowie einzelne Risse in Querrichtung feststellen. Teilweise sind Reibspuren auf der Schwerspannstiftoberfläche vorhanden.

Abbildung 23: Übersicht Spannstifte ohne Bezeichnung.
