Summarischer Bericht

Ereignis	Entgleisung einer indirekt geführten Rangierbewegung
Ereignisart	Entgleisung Rangierbewegung
Ort, Datum, Zeit	Huttwil (BE), 1. März 2016, ca. 08:30 Uhr
Reg.-Nr.	2016030101
Verkehrsmittel	Eisenbahn
Beteiligte Unternehmen	
Eisenbahnverkehrsunternehmen	BLS Netz AG (BLS Netz), Bern
Infrastrukturbetreiberin	BLS Netz AG, Bern
Weitere Unternehmen	Securitrans Public Transport Security AG (Securitrans), Bern
Beteiligte Personen	Lokführer, Jahrgang 1975, Securitrans Rangierleiter, Jahrgang 1986, Securitrans Fahrdienstleiter, Jahrgang 1984, BLS Netz
Beteiligte Fahrzeuge	Eine Rangierlokomotive und fünf Schotterwagen der BLS Netz AG
Schäden	
Personen	Eine Person erlitt leichte Verletzungen.
Verkehrsmittel	Das Rollmaterial wurde nicht beschädigt.
Infrastruktur	Die Infrastrukturanlage erlitt geringe Beschädigungen.

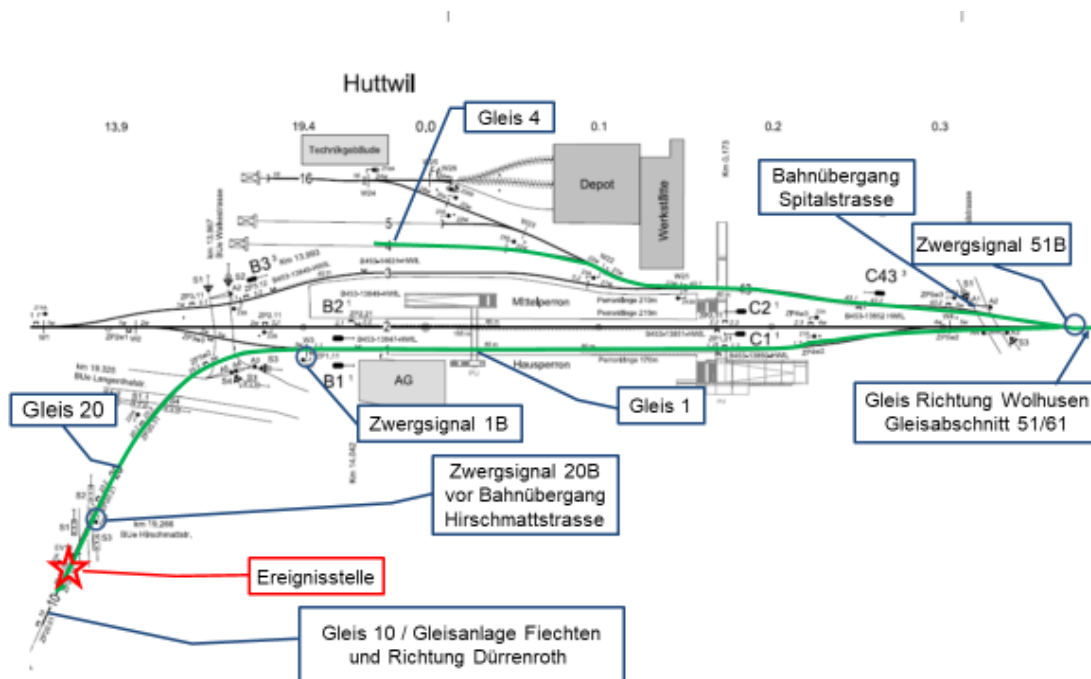
Um die Wagen in der Gleisanlage Fiechten abzustellen, wurde nach der Ankunft in Huttwil durch den Lokführer eine Rangierfahrstrasse von Gleis 4 Richtung Gleis 51/61 (Seite Wolhusen) und zurück auf die andere Seite des Bahnhofs nach Gleis 10 (Richtung Dürrenroth) verlangt (Abbildung 1). Die Rangierkomposition fuhr von Gleis 4 als direkt geführte Rangierbewegung Richtung Gleis 61. Der Lokführer befand sich an der Spitze der Rangierbewegung, der Rangierleiter am anderen Ende auf dem letzten Wagen.

Abbildung 1: Auszug aus dem schematischen Gleisplan des Bahnhofs Huttwil. Grün eingezeichnet die eingestellten Fahrstrassen. (Quelle: BLS Netz, Bearbeitung: SUST).
