Schlussbericht

über den Fahrzeugabsturz

vom 16. März 2016

in Stoos (SZ)

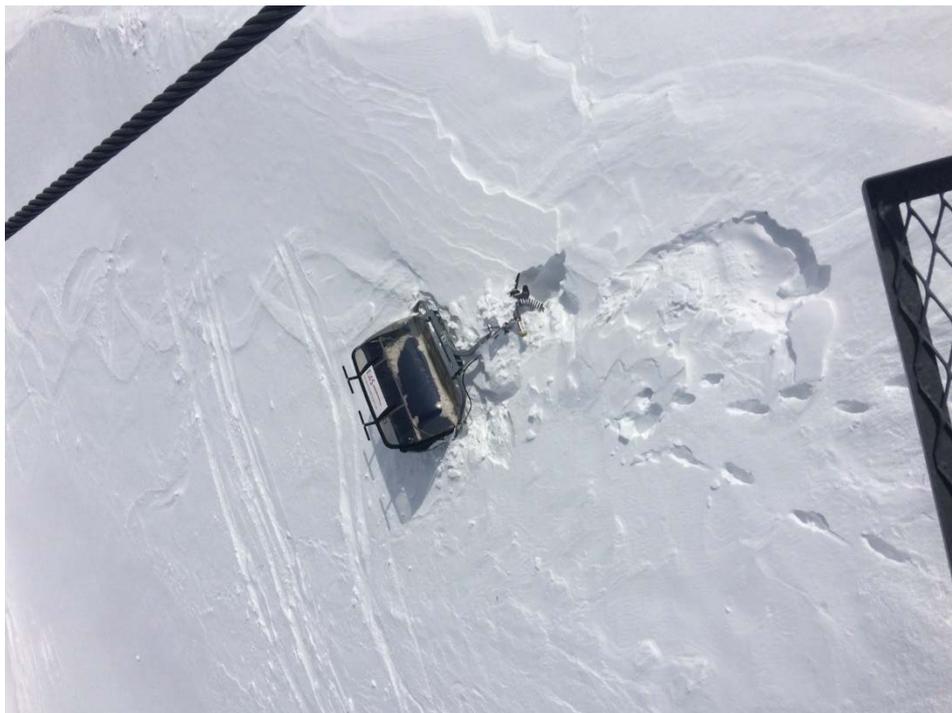
Abbildung 3: Blick auf die Unfallstelle. Im Bild sichtbar ist der bei Stütze 9 abgestürzte Sessel 38 mit geschlossener Haube.

Nach dem Ereignis lag der betroffene Sessel 38 unterhalb der Stütze 9 am Boden. Die Haube war geschlossen. Bei der Faktenaufnahme am 17. März 2016 war der Sessel in der Garage der Talstation auf dem Abstellgleis aufgehängt. Dort wurde festgestellt, dass Sessel 38 verschiedene Beschädigungen aufwies:

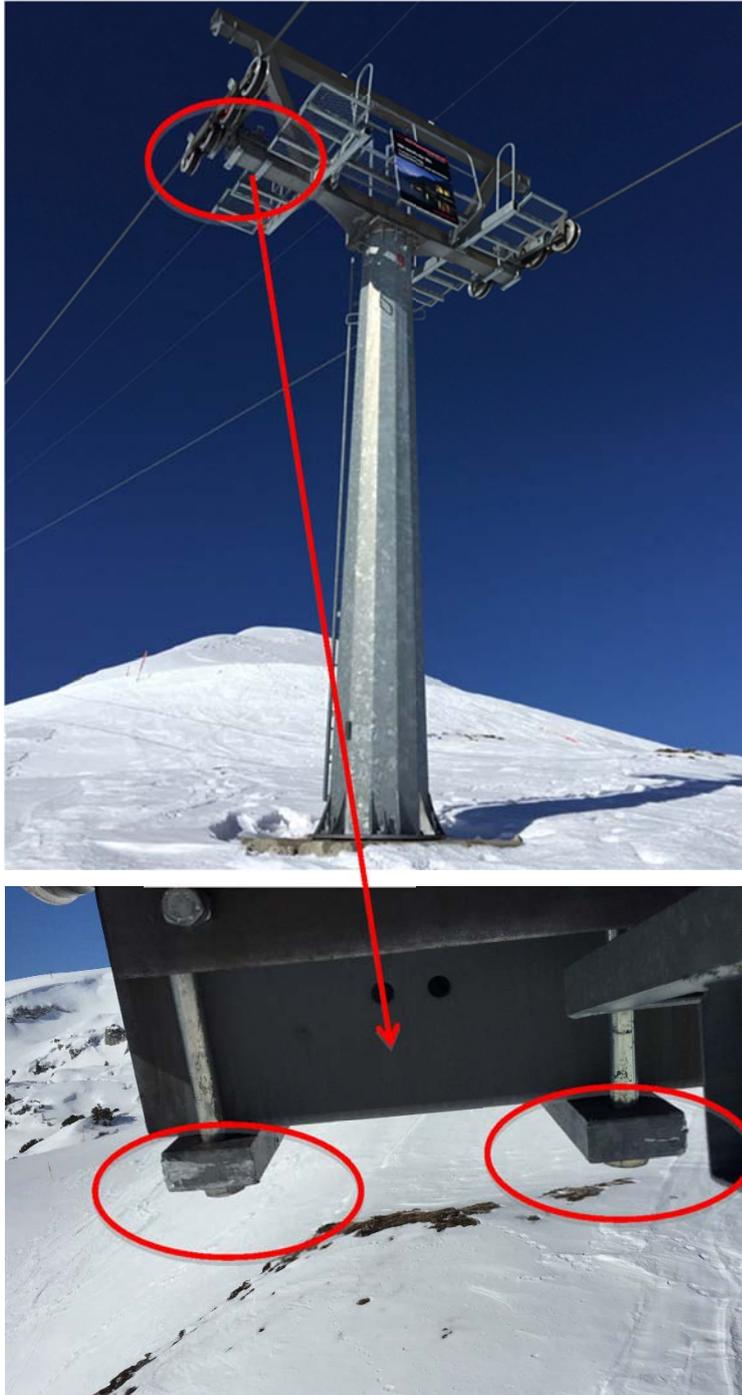
Im Zusammenhang mit dem Ereignis wurden folgende Schäden festgestellt: Bei der Befestigung der Rollenbatterie von Stütze 9 waren mechanische Kontaktschäden zu erkennen (Abbildungen 5 und 6).

Abbildungen 5 und 6: Bei Stütze 9 ist Sessel 38 abgestürzt. Rot markiert sind die mechanischen Kontaktpuren an der Befestigung der Rollenbatterie.

Bei der Befestigung der Rollenbatterie von Stütze 9 sind mechanische Kontakts Spuren zu erkennen. Das Förderseil weist starke Abnützungen und Blauverfärbungen der Drähte auf. Dies und die Blauverfärbungen im Seilkanal und an den Klemmbacken der Klemme deuten auf das gewaltsame Hindurchziehen einer Sesselklemme über das Seil hin.

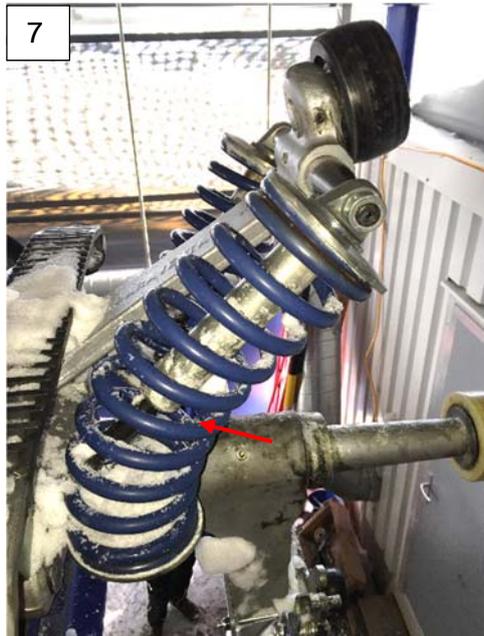
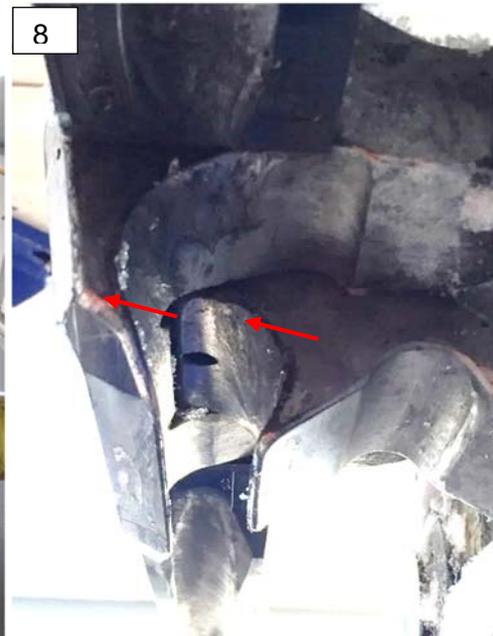
Eines der Federpakete war defekt, das zentrale Führungselement befand sich unten nicht mehr in der Befestigung (Abbildung 7). Bei der Klemme waren im Seilkanal und an den Klemmbacken Blauverfärbungen erkennbar (Abbildung 8). Ausserdem war das Gehängerohr verbogen (Abbildung 9).

Abbildungen 7 und 8: Auf den Bildern sind die festgestellten Schäden mit roten Pfeilen markiert. Beschädigungen am Federpaket (7), Verfärbungen an den Klemmbacken (8).

Eines der beiden Federpakete, das die Klemmkraft am Seil erzeugt, wurde beschädigt. Die Spannstifte, mit der die Federführung mit Endanschlag montiert sind, wurden abgeschert. Das Gehängerohr von Sessel 38 wurde ca. 50 mm „aufgebogen“.

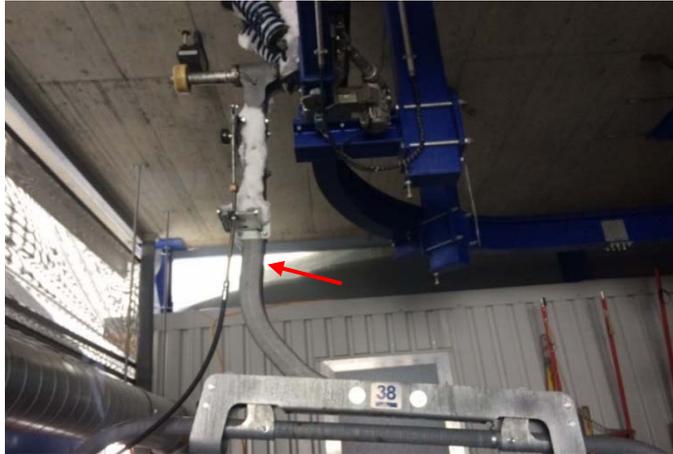
Abbildung 9: Im Bild sichtbar ist die Verbiegung am Gehängerrohr von Sessel 38.

Die Spuren und das Schadensbild deuten an, dass die Haube des Sessels wie vorgesehen geschlossen und verriegelt war. Das Gehängerohr wurde durch das Hängenbleiben an der Stütze aufgebogen und die Klemme dabei vom Seil geholt. Dies führte zum Absturz von Sessel 38. Das Federpaket wurde beim Absturz zerstört.

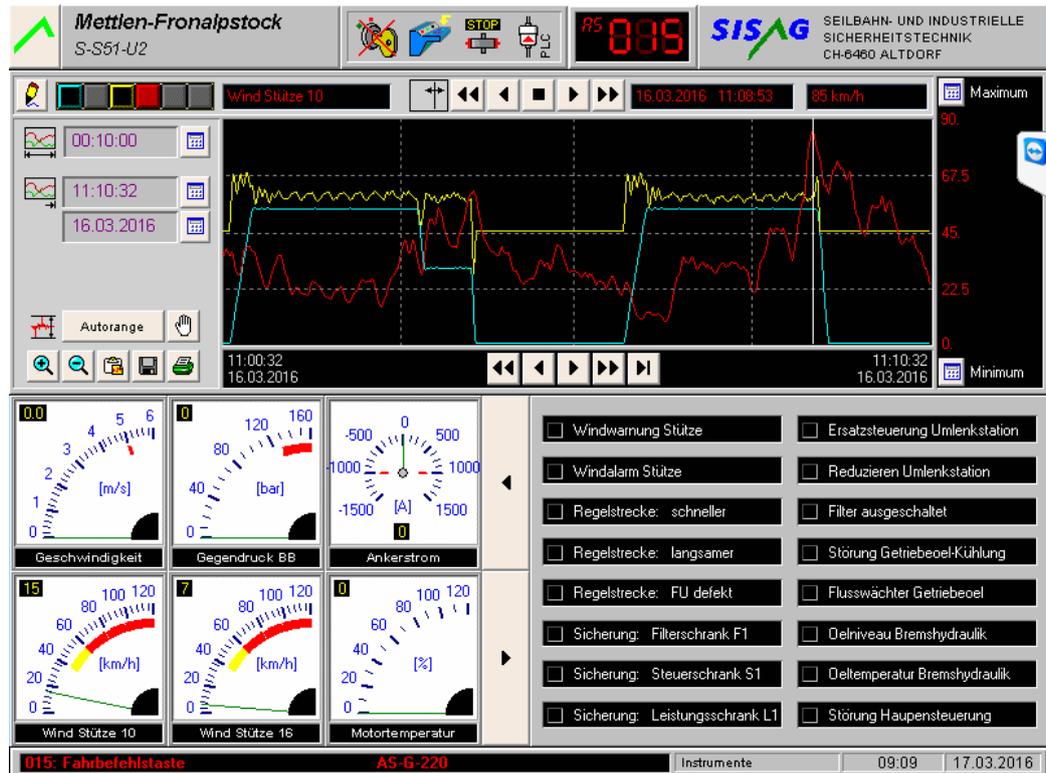
Der Windmesser auf der Stütze 10 registrierte um 11:08:53 Uhr eine Windspitze von ca. 85 km/h.

Abbildung 12: Auszug aus den Windmessungsaufzeichnungen der Stütze 10 vom 16. März 2016. Dargestellt ist der Zeitraum von 11:00:32 bis 11:10:32 Uhr. Die rote Kurve zeigt die Windgeschwindigkeit, die blaue Kurve die Fahrgeschwindigkeit und die gelbe Kurve den Ankerstrom des Fahrmotors.

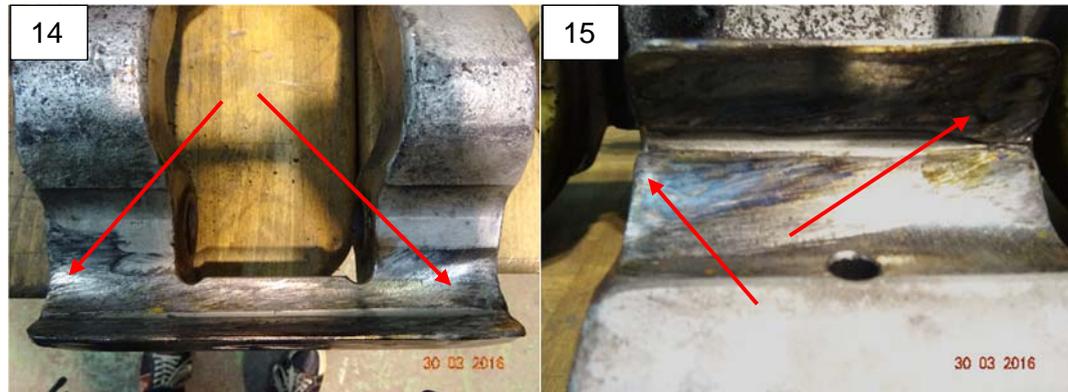
Dabei wurden im Seilkanal des Klemmhebels und der Klemmbacken Spuren festgestellt. Es waren starke Abnutzungen, die blau verfärbt sind, sichtbar.

Abbildungen 14 und 15: Auf den Bildern sichtbar ist der Seilkanal des Klemmhebels (14) und der Klemmbacken (15). Die Abnutzungen und die blauen Verfärbungen sind mit Pfeilen markiert.

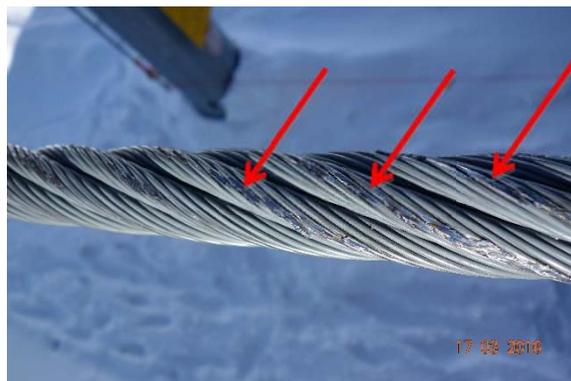
Das Förderseil der Anlage Mettlen–Fronalpstock wurde am 17. März 2016 durch die Herstellerfirma Fatzer AG kontrolliert und danach wieder instand gesetzt. Es konnten auf einer Länge von ca. 8.9 m starke Abnutzungen am Seil mit teilweise Blaufärbungen der Drähte festgestellt werden.

Abbildung 16: Beschädigungen am Förderseil (Quelle: Firma Fatzer AG).

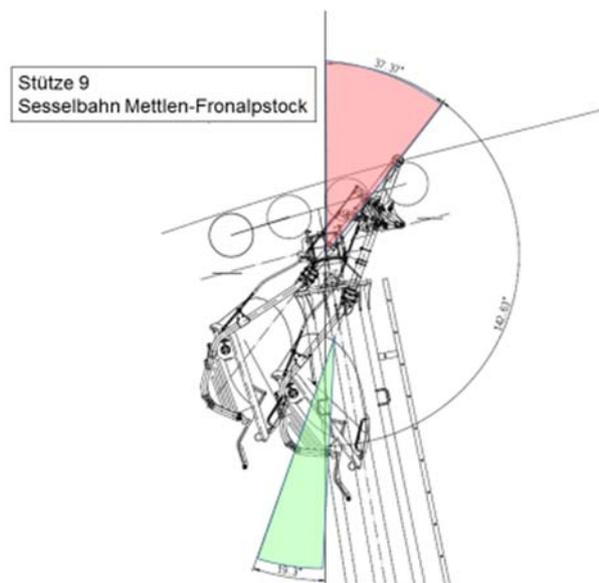
Ein Sessel kann längs und quer zur Fahrtrichtung pendeln. Im vorliegenden Fall wurde der Sessel durch die Windböe entgegen der Fahrtrichtung ausgelenkt und geriet dadurch in eine Längspendelung. Gemäss Ziffer 324, Ziffer 2 der Umlaufbahnverordnung² muss die Längspendelfreiheit auf der Strecke sowie bei den Ein- und Ausfahrbatterien mindestens 19.3° betragen. Aufgrund der Spuren an Stütze 9 und an Sessel 38 konnte eine Längspendelung von mehr als 37° errechnet werden.

Abbildung 17: Grün markiert ist der Wert für die minimale Längspendelung von 19.3°, rot eingefärbt der effektiv ermittelte Wert von 37.37° (Quelle: Garaventa AG).
