## Rapport sommaire

<b>Evènement:</b>	Collision de deux véhicules non attelés
<b>Type d'incident:</b>	Collision mouvement de manœuvre avec un obstacle
<b>Lieu, date, heure:</b>	Sonvilier (BE), 9 avril 2016, env. 17 h 10
<b>N° reg.:</b>	2016040902
<b>Moyen transport:</b>	Chemin de fer
<b>Entreprise impliquée:</b>	
<b>Entreprise transport:</b>	CFF SA, Infrastructure
<b>Infrastructure:</b>	CFF SA, Infrastructure
<b>Autre:</b>	KAGO AG, technique ferroviaire Furrer + Frey AG
<b>Personne impliquée:</b>	Mécanicien de manœuvre, CFF SA, Infrastructure, 1985 Chef de la sécurité, CFF SA, Infrastructure, 1981 Chef-monteur, Furrer + Frey AG, 1970 Monteur en caténaire, KAGO AG, 1993 Monteur en caténaire, KAGO AG 1978
<b>Véhicule impliqué:</b>	Tm 234, véhicule automoteur XTmass, wagon nacelle XTms, wagon Xs
<b>Dégâts:</b>	
<b>Humain:</b>	Le collaborateur qui a sauté du wagon nacelle s'est légèrement blessé à la main
<b>Véhicules:</b>	Le wagon nacelle XTms et le véhicule automoteur XTmass ont été fortement endommagés

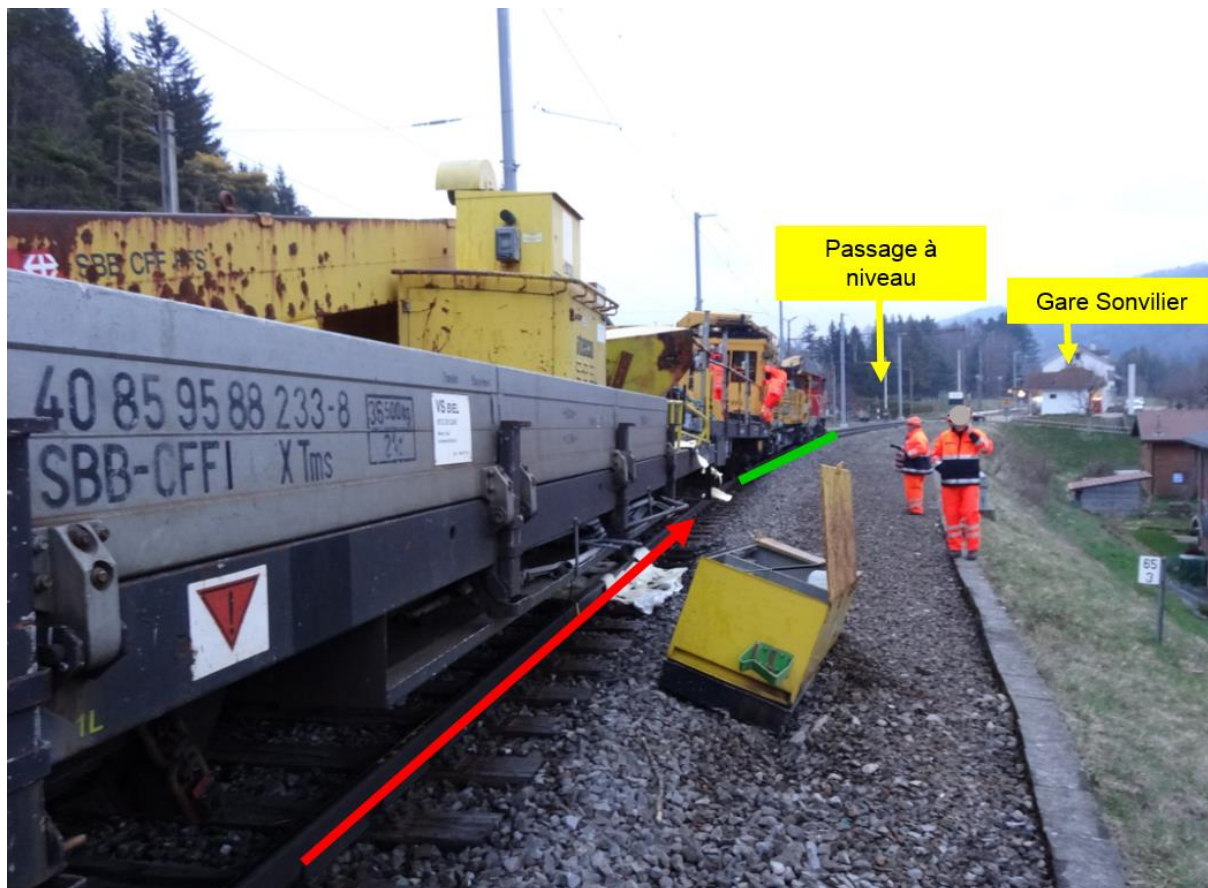
Lors de l'accostage du véhicule automoteur XTmass contre les deux wagons stationnés, les attelages entre le wagon nacelle XTms et le véhicule automoteur n'ont pas été reliés. Le frein d'immobilisation du wagon nacelle XTms a été desserré et le sabot d'arrêt enlevé. Une fois que les véhicules situés en aval se sont mis en mouvement, les deux wagons sont partis en dérive dans la pente de 20 ‰ et sont entrés en collision avec le véhicule automoteur XTmass et le Tm 234 immobilisés devant le passage à niveau (illustration 7, annexe 1).

**Illustration 7:** véhicules après la collision;

trait vert: Tm 234 et XTmass immobilisés avant le passage à niveau;

flèche rouge: wagons qui ont dérivés.
