Schlussbericht

über die Kollision des Motorschiffs
MS Albis mit dem Anlegesteg

vom 20. April 2016

in Küsnacht (ZH)

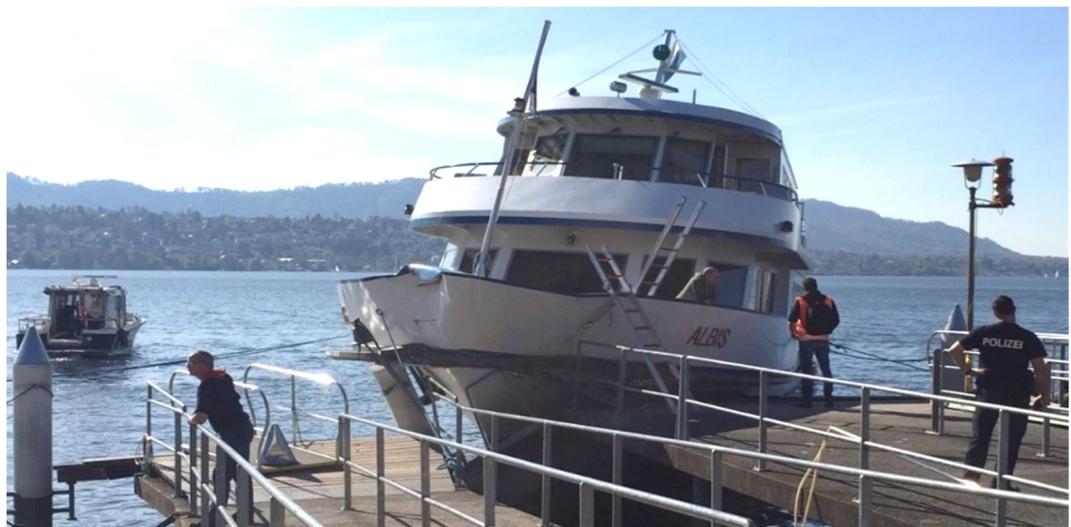
Nachdem die zweite Übernahme der Motorensteuerung misslang, eilte der Schiffsführer in den Hauptfahrstand, um die Fahrhebel dort zu bedienen. Während des Weges vom backbordseitigen Nockfahrstand dorthin wurde dem Schiffsführer aber bewusst, dass die Zeit nicht mehr reichen würde, um die Fahrhebel zu erreichen, die sich steuerbordseitig von der Mittelachse des Steuerstandes befinden. Es stand ihm dazu auch noch der Stuhl im Weg. So entschied er sich, in dieser Not-situation auf den Nockfahrstand zurückzukehren und das Schiff mit Hilfe des Steuerruders direkt in den Anlegesteg zu führen, um einen unkontrollierten Zusammenstoss mit der Uferböschung durch ein hartes Wegdrehen vom Anlegesteg zu verhindern. Durch Zurufen warnte er die wartenden Personen am Anlegesteg. Kurz nach 13:09 Uhr prallte das MS Albis mit einer Geschwindigkeit von 20.7 km/h und in einem Winkel von ca. 45° in den Anlegesteg der Anlegestelle Küsnacht. Dabei touchierte das Schiff die Stationsplattform sowie den zugehörigen Prellpfahl.

Abbildung 3: Endlage des MS Albis nach der Kollision mit dem Anlegesteg in Küsnacht.

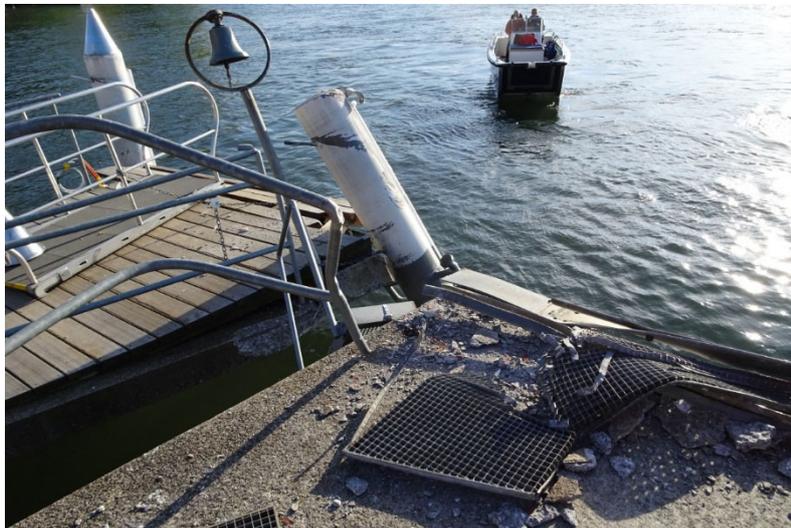
Die Betonplattform des Anlegestegs und die dazugehörigen Einrichtungen wie Geländer, Glockenkandelaber und Gittertritt wurden z. T. erheblich beschädigt. Der Prellpfahl wurde durch die Kollision abgeknickt.

Abbildung 4: Schaden am Anlegesteg Küsnacht.

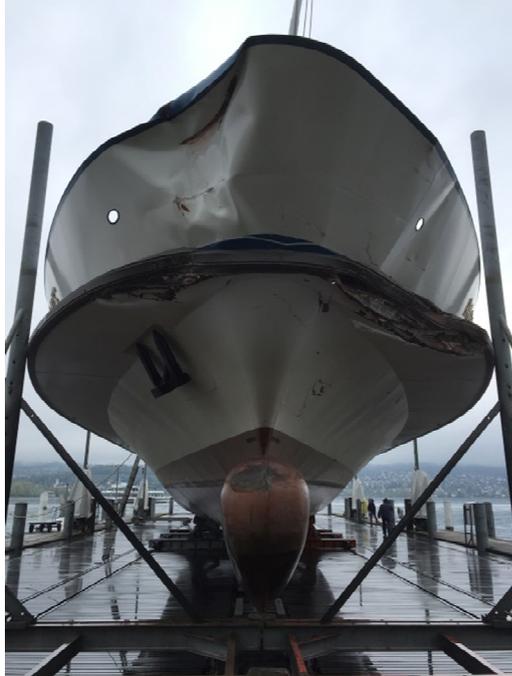
Durch die Kollision des MS Albis mit dem Prellpfahl wurde der Bug oberhalb der Streichleiste steuerbordseitig stark eingedrückt (Abbildung 5). Die Streichleiste nahm durch die Kollision ebenfalls massiven Schaden. Durch den gleichzeitigen Anprall auf die Stationsplattform wurde zudem steuerbordseitig der Bugwulst stark

Abbildung 5: Bug und Streicheleiste

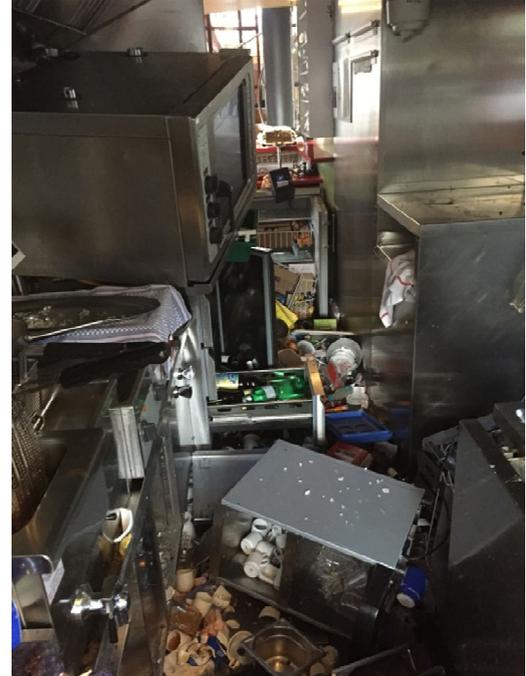
deformiert. Das Schiffsinne wurde durch lose Gegenstände beschädigt. Insbesondere die Schiffsküche wurde als Folge der Kollision stark in Mitleidenschaft gezogen (Abbildung 6). Im Hauptfahrstand lagen verschiedene Gegenstände und Dokumente am Boden, die aus dem Schrank hinter dem Fahrstand herausgefallen waren.

Abbildung 6: Schiffsküche

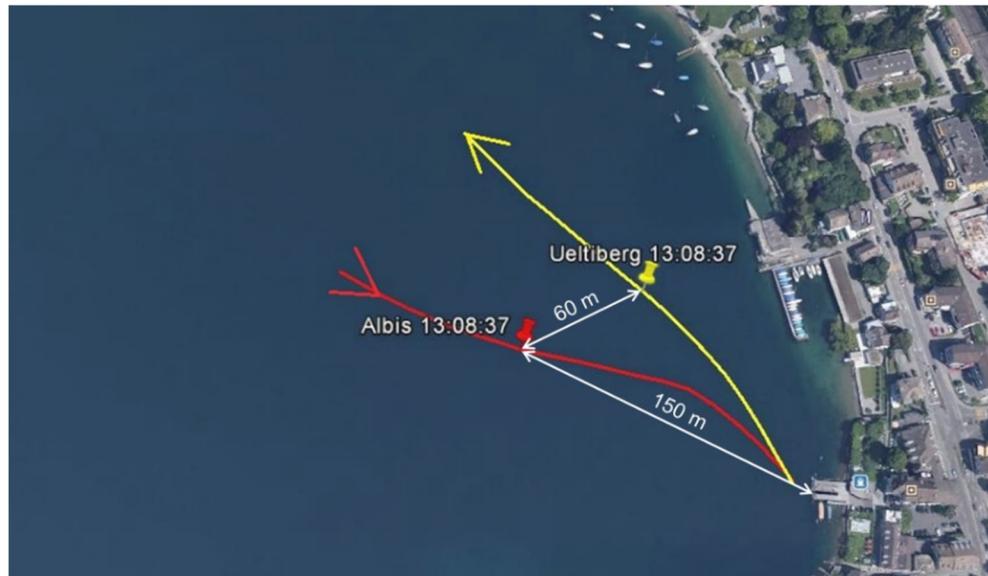
Gemäss den GPS-Aufzeichnungen des MS Albis und des MS Uetliberg erfolgte um 13:08:37 Uhr in einer Distanz von rund 150 m Luftlinie, bzw. 160 m Fahrweg (Abbildung 24), vor dem Anlegesteg mit einem seitlichen Abstand von rund 60 m die Kreuzung der beiden Schiffe auf der Backbordseite (Abbildung 21).

Abbildung 21: Kreuzung des MS Albis (Rot) mit dem MS Uetliberg (Gelb) vor der Anlegestelle Künsnacht. (Quelle des Luftbildes: Google Earth.)

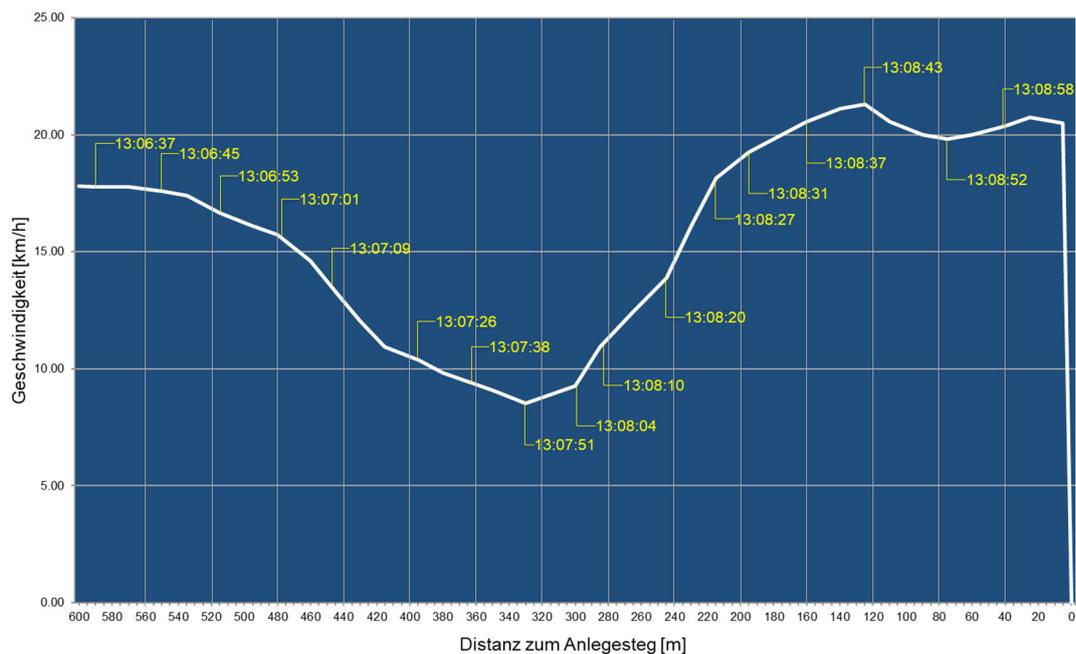
In der nachfolgenden Abbildung 24 werden der Auswertungskurve der Ereignisfahrt (Route 9) die Zeitangaben hinzugefügt. Um 13:06:37 Uhr, ca. 600 m bzw. 2.5 Minuten vor der Kollision begann die Geschwindigkeit von 17.8 km/h abzunehmen. Um 13:07:51 Uhr, ca. 330 m bzw. 1 Min. 10 s vor der Kollision erreichte die Geschwindigkeit den Wert von 8.5 km/h. Unmittelbar danach nahm sie wieder zu. Es folgten um 13:08:04 Uhr und 13:08:20 Uhr zwei Geschwindigkeitserhöhungen (bei ca. 300 m und 250 m vor der Kollision). Um 13:08:27 Uhr, ca. 215 m vor der Kollision reduzierte sich die Geschwindigkeitszunahme, bis um 13:08:43 Uhr, bei 125 m bzw. 15 Sekunden vor der Kollision die Geschwindigkeit 21.3 km/h erreichte. Danach folgte eine Geschwindigkeitsreduktion auf 19.8 km/h (13:08:52 Uhr) und wieder eine Erhöhung auf 20.7 km/h bis kurz vor der Kollision. Innerhalb der letzten 15 Sekunden erfolgte alle rund 3 Sekunden ein Dateneintrag bis 13:09:01 Uhr. Der nächstfolgende Eintrag erfolgte um 13:13:02 Uhr mit einer Geschwindigkeit von 0 km/h.

Abbildung 24: Geschwindigkeits-Weg-Zeitdiagramm der Anfahrtsroute 9.

Die ermittelte Durchschnittsgeschwindigkeit zwischen dem Zeitpunkt der Kreuzung mit dem MS Uetliberg um 13:08:37 Uhr und dem Zeitpunkt des letzten Positionseintrags um 13:09:01 Uhr beträgt 20.5 km/h. Bei der Geschwindigkeit von 20.5 km/h legte das Schiff rund 5.7 Meter pro Sekunde zurück. In 18 Sekunden (Zeit, während der ein Fahrhebel dauernd blockiert sein muss, bis eine Störungsmeldung generiert wird; siehe Kapitel 1.8.2.5.3) legte das Schiff somit rund 103 m zurück.
