Schlussbericht

Sicherheitsuntersuchungsstelle SUST

über die Kollision entlaufener Fahrzeuge mit einem Hindernis

in Widnau (SG)

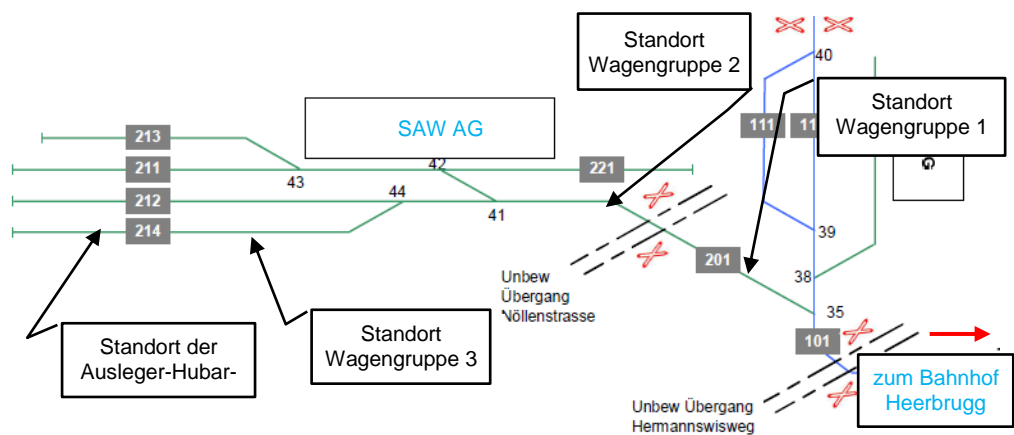
Die Wagen wurden durch den Rangierdienst der Firma SAW in drei Teilen bereitgestellt. Die ersten zehn Wagen (Wagengruppe 1) wurden im Gleis 201 vor dem Bahnübergang „Nöllenstrasse“ abgestellt, weitere sieben Wagen (Wagengruppe 2) wurden durch den Rangierdienst SAW nach dem Übergang bereitgestellt. Die letzten drei Wagen (Wagengruppe 3) wurden im Gleis 214 abgestellt (Abbildung 3).

Abbildung 3: Schematischer Plan der Anschlussgleisanlage der Firma SAW AG (Quelle: SBB AG, Infrastruktur, Ergänzungen SUST).

Als die nun insgesamt 17 Wagen mit der Rangierlok verbunden waren, fuhr die Rangierbewegung mit einer Geschwindigkeit von 3.7 km/h direkt, ohne Kontrolle, ob die Wagen gegen das Wegrollen gesichert waren, an die Wagengruppe 3 im Gleis 214 an (Abbildung 3).

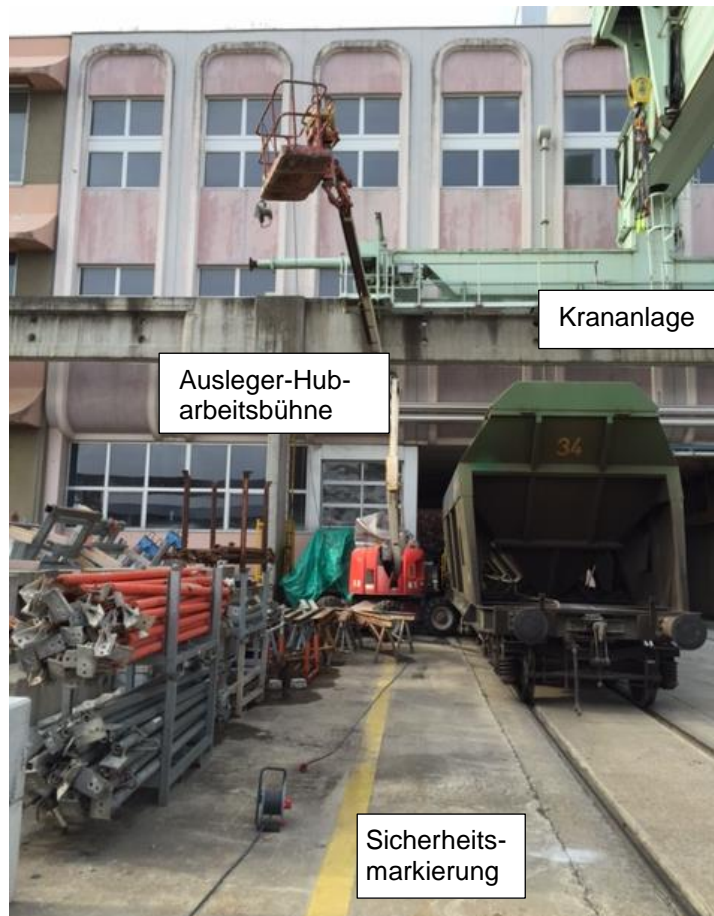
Beim Anfahren gelang es dem Rangierleiter nicht auf Antrieb, die Schraubenkupplung in den Kupplungshaken einzuhängen. In der Folge rollten die drei Wagen weg. Bis die Kupplung nach zwei weiteren Versuchen eingehängt werden konnte, wurden die Wagen über eine Strecke von ca. 20 m angestossen. Die Wagengruppe 3 prallte dabei in eine Ausleger-Hubarbeitsbühne, die sich im Bereich des Gleises 214 befand.

Zu diesem Zeitpunkt befand sich ein Mitarbeiter der Firma SAW auf der Krananlage, der zweite Mitarbeiter stand auf der Ausleger-Hubarbeitsbühne. Beide Mitarbeiter trugen keine Absturzsicherungen. Der Mitarbeiter auf der Ausleger-Hubarbeitsbühne verlor durch den Anprall das Gleichgewicht und stürzte aus einer Höhe von ca. 7 m auf den Boden.

Abbildung 5: Blick auf die Unfallstelle. Im Bild sichtbar ist auf der linken Seite die Ausleger-Hubarbeitsbühne, auf der rechten Seite sind der vorderste Güterwagen der Wagengruppe und die Krananlage zu sehen. Ausserdem ist die gelbe Sicherheitsmarkierung erkennbar.

Der vorderste Wagen der Wagengruppe 3 wurde durch die Kollision mit der Ausleger-Hubarbeitsbühne beschädigt.

Die Ausleger-Hubarbeitsbühne wurde durch die Kollision beschädigt.

Die durch den Anstoss in Bewegung gesetzte Masse der Wagen reichte aus, um die Ausleger-Hubarbeitsbühne zu verschieben und abzdrehen. Da die Kollision nicht frontal erfolgte, wurde die Bühne seitlich gedreht, was im Korb zu starken Zentrifugalkräften³ führte.
