Summarischer Bericht

Ereignis	Rangierbewegung ohne Zustimmung
Ereignisart	Entgleisung Rangierbewegung
Ort, Datum, Zeit	Bassersdorf (ZH), 24. Mai 2016, ca. 00:19 Uhr
Reg.-Nr.	2016052401
Verkehrsmittel	Eisenbahn
Beteiligte Unternehmen	
Eisenbahnverkehrsunternehmen	SBB AG, Infrastruktur (SBB-I), Bern
Infrastrukturbetreiberin	SBB-I
Weitere Unternehmen	Securitrans Public Transport Security AG (Securitrans), Bern
Beteiligte Personen	
	Arbeitsstellen-Koordinator, Jahrgang 1970, Securitrans
	Lokführer, Jahrgang 1966, SBB-I
	Sicherheitschef, Jahrgang 1959, SBB-I
Beteiligte Fahrzeuge	
	Baudiensttraktor Tm 234 213-7, SBB-I
	Flachwagen Xs 40 85 9557 653-4, SBB-I
Schäden	
Personen	Keine
Verkehrsmittel	Schäden am Baudiensttraktor und Flachwagen.
Infrastruktur	Schäden an der Gleisanlage.

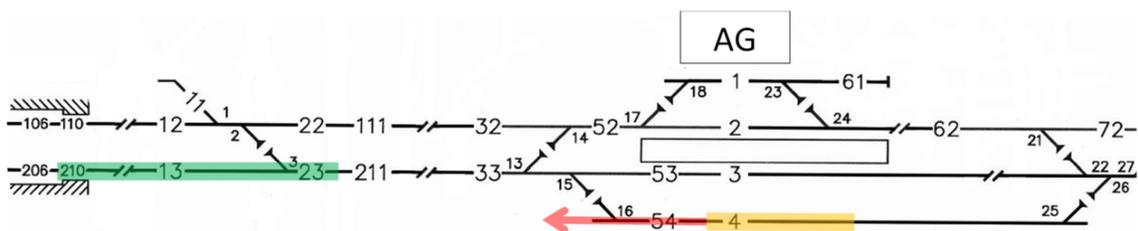
Der Arbeitsstellen-Koordinator übermittelte dem Sicherheitschef die Zustimmung des Fahrdienstleiters für den Abschnitt 210 (S210) –13–23 (B211). In der Annahme, dass die Zustimmung wie üblich ab Gleis 4 galt, erteilte der Sicherheitschef aus Gewohnheit der vorangegangenen Nächte dem Lokführer der Baudienstkomposition die Zustimmung zur Fahrt ab Gleis 4. Nach erfolgter Quittierung begann der Lokführer die Baudienstkomposition um ca. 00:19:30 Uhr in Bewegung zu setzen. Er befuhr die in Schutzstellung stehende Entgleisungsweiche 16 und geriet um ca. 00:19:45 Uhr mit beiden Achsen des führenden Traktors Tm 234 und der ersten Achse des ersten Wagens Xs in den Schotter.

Abbildung 1: Übersicht Bahnhof Bassersdorf (Quelle: SBB, bearbeitet durch SUST).

- Abschnitt mit Zustimmung zum Befahren
- Standort Baudienstkomposition
- Fahrweg Baudienstkomposition

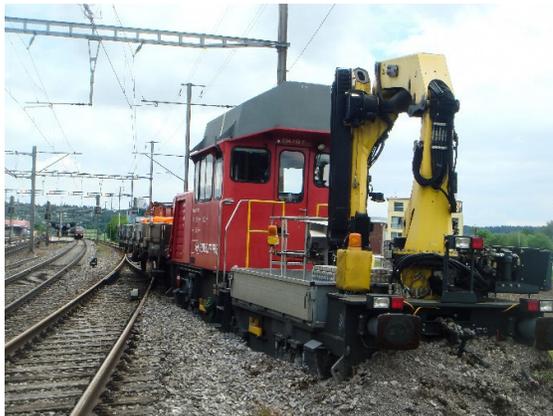
Durch die Entgleisung des Baudiensttraktors Tm 234 213-7 mit beiden Achsen sowie des Flachwagens Xs 40 85 9557 653-4 mit einer Achse entstanden an den beiden Fahrzeugen sowie an der Gleisanlage Sachschäden. Personen, die Fahrleitungsanlage und die Umwelt kamen nicht zu Schaden.

Abbildung 2: Baudiensttraktor Tm 234 213-7

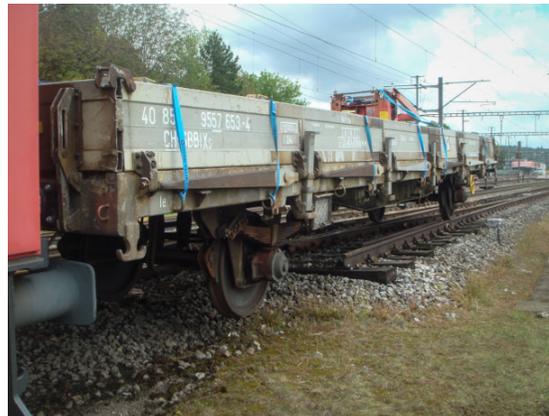
Abbildung 3: Wagen Xs 40 85 9557 653-4
