# **Schlussbericht**

### **Sicherheitsuntersuchungsstelle SUST**

über das Entlaufen eines  
Dienstwagens

Reg.-Nr.: 2016060802

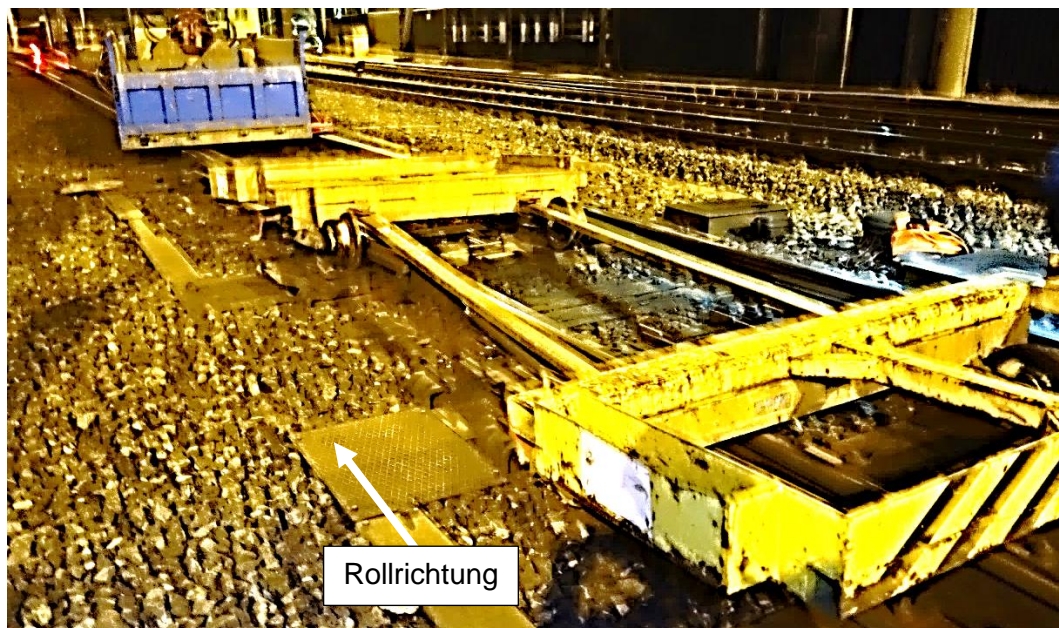
Der Wagen rollte weiter ungebremst talwärts, durch den Bahnhof Olten und entgleiste bei der Weiche 448 Seite Aarburg/Rothrist. Durch die Entgleisung wurde das Fahrgestell rasch angehalten. Die aufgesetzte Mulde rutschte etwas weiter in Rollrichtung.

**Abbildung 4:** Entgleister Dienstwagen und verschobene Mulde.

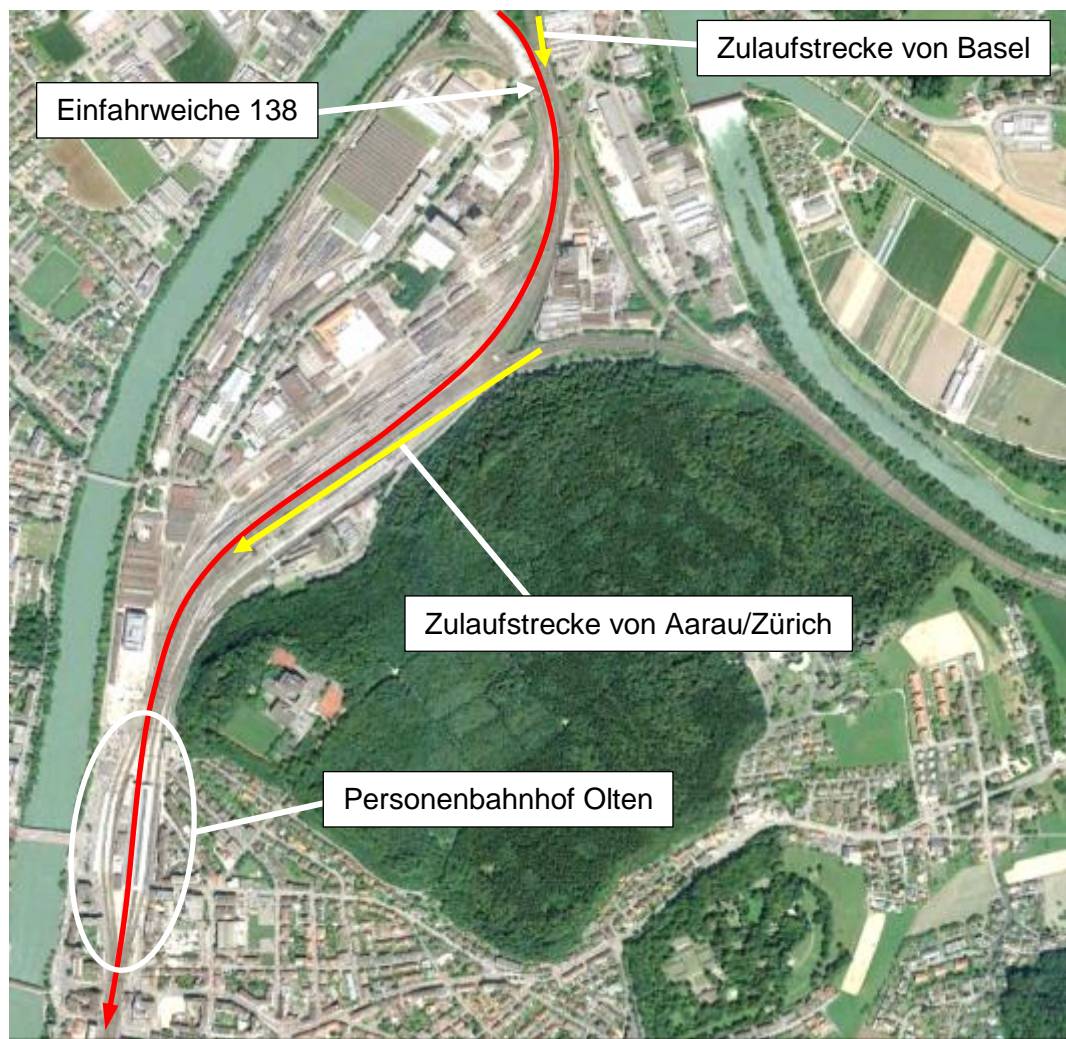
**Abbildung 5:** Bahnanlage in Olten. Rote Linie: Rollweg des Dienstwagens (Quelle: Map data ©2010 Google).

Die Weichen standen ab der Einfahrweiche 138 für einen ungehinderten Rollweg dem Rangierbahnhof Olten entlang durch das Hallengleis 7 des Personenbahnhofs Olten bis zur Weiche 448.

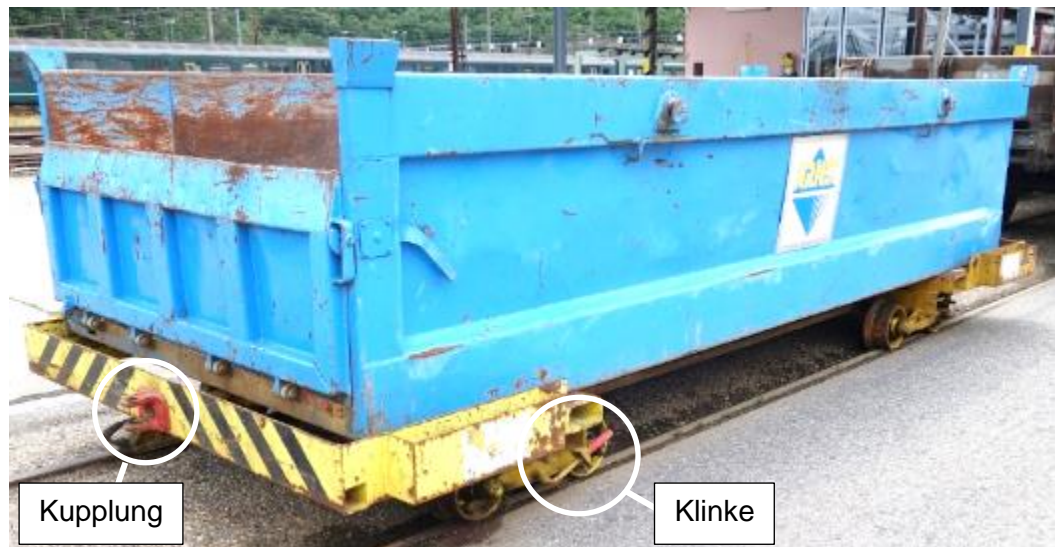
Über eine Hebel-Stillhaltebremse (Klinke) je Seite von zwei Achsen kann der Dienstwagen festgehalten werden. Die Bremsen können nur im Stillstand bedient werden.

**Abbildung 6:** Dienstwagen mit aufgesetzter Mulde.

Der Dienstwagen wies keine Anschriften zu Abmessungen, Gewichten oder zur Identifizierung auf.
