Summarischer Bericht

Ereignis	Zugfahrstrasse gegen Rangierbewegung eingestellt
Ereignisart	Beinaheunfall / Zuggefährdung
Ort, Datum, Zeit	Trois-Villes (VD), 14. Juni 2016, um ca. 09:10 Uhr
Reg.-Nr.	2016061402
Verkehrsmittel	Eisenbahn

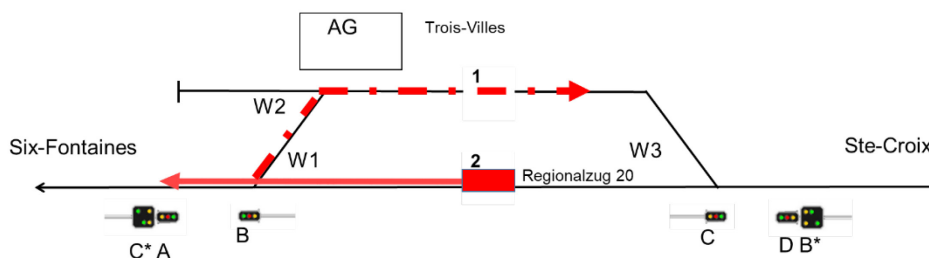
Der Fahrdienstleiter in der Betriebszentrale in Orbe bemerkte das Problem und liess den Regionalzug 20 vor dem Ausfahrtsignal B in Trois-Villes anhalten. Nach dem Anhalten des Zuges stellte der Fahrdienstleiter das Ausfahrtsignal mit der Bedienung «Signal-Nothalt» auf Halt und bewilligte eine Rangierfahrt über das Ausfahrtsignal B im Modus «Rangieren verboten», um die fiktive Belegung im Gleis 2 aufzulösen (Abbildung 4).

Abbildung 4: Bahnhof Trois-Villes: Weiterfahrt des Regionalzuges 20 als Rangierfahrt von Gleis 2 in Richtung Six-Fontaines und von da die geplante Rückfahrt nach Gleis 1 (gestrichelt dargestellt).

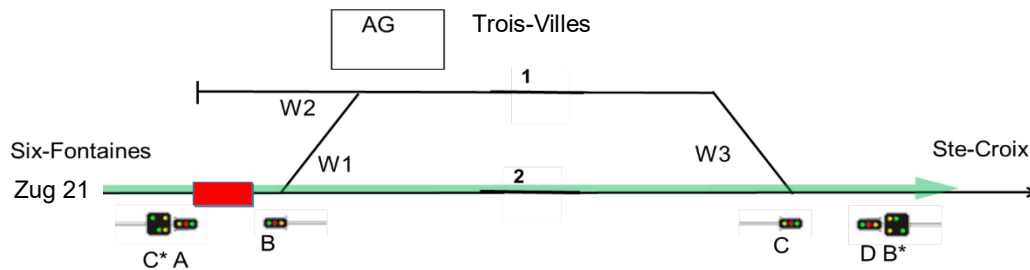
Sobald die Ausfahrt eingestellt war, was eine Fahrt bis zum nächsten Hauptsignal (Signal A in Trois-Villes) erlaubte, fuhr der Regionalzug 21 in Six-Fontaines ab. Als sich der in Trois-Villes rangierende Regionalzug 20 zwischen den Signalen B und A befand, wurde durch die Stellwerkautomatik eine Durchfahrt für den Regionalzug 21 eingestellt (Abbildung 5), was eine Fahrt über das Signal A hinaus bis in das Gleis 2 erlaubte.

Abbildung 5: Situation im Bahnhof Trois-Villes: Grün markiert die durch das Gleis 2 eingestellte Zugfahrstrasse für den Regionalzug 21. Rot eingezeichnet die Position des rangierenden Regionalzuges 20.

Damit der Regionalzug 21 signalmässig verkehren konnte, musste die Blockeinrichtung Trois-Villes–Six-Fontaines in der Folge durch die Mitarbeiter des Stellwerkdienstes in Six-Fontaines manuell freigemacht werden. Als der Regionalzug 21 in Six-Fontaines ausfuhr, war die Sicherungsanlage in Trois-Villes immer noch im automatischen Betrieb. Die Stellwerkautomatik in Trois-Villes erhielt durch die Ausfahrt in Six-Fontaines den Anstoss zum Stellen einer Fahrstrasse für den Regionalzug 21. Zu diesem Zeitpunkt befand sich der rangierende Regionalzug 20 ausserhalb der Gleisfreimeldeabschnitte. Das Gleis 2 war stellwerkmässig somit frei und die Stellwerkautomatik konnte eine Fahrstrasse einstellen (Abbildung 5).

Die Zuggefährdung in Trois-Villes vom 14. Juni 2016 ist darauf zurückzuführen, dass eine Zugfahrstrasse in ein belegtes Gleis, das nicht als solches erkannt wurde, eingestellt wurde.

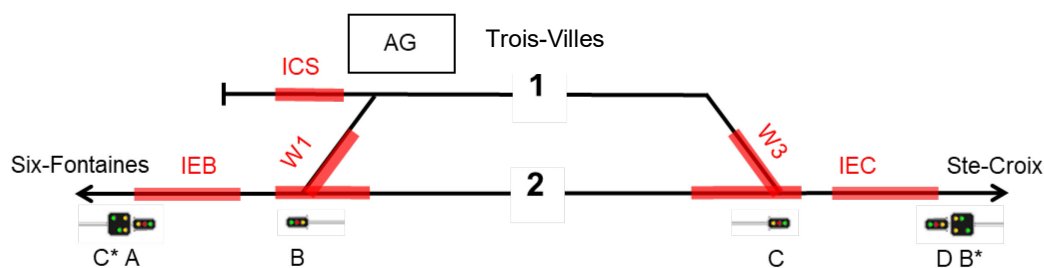
In Trois-Villes wird nicht die gesamte Gleisanlage auf deren Belegung geprüft. Für das Stellwerk sind Züge und Rangierkompositionen nur beim Befahren der Gleisfreimeldeabschnitte sichtbar. Diese sind in Trois-Villes auf den rot markierten Gleisabschnitten gemäss Abbildung 6 vorhanden.

Abbildung 6: Rot markiert sind die Gleisfreimeldeabschnitte im Bahnhof Trois-Villes.

In den Gleisen 1 und 2 ist keine Gleisfreimeldeeinrichtung, sondern eine fiktive Gleisbelegung installiert. Bei signalmässig verkehrenden Zügen erkennt das Stellwerk anhand der Weichenstellung, in welches Gleis der Zug einfahren wird. Mit der Einfahrt in das Gleis wird dieses auf der Stellwerk-Bedientafel als belegt angezeigt (rote Ausleuchtung). Wenn der Zug das Gleis signalmässig verlässt, erlischt diese Ausleuchtung.
