Rapport final

sur le déraillement d'un train voya-
geurs

du 26 juillet 2016

aux Brenets (NE)

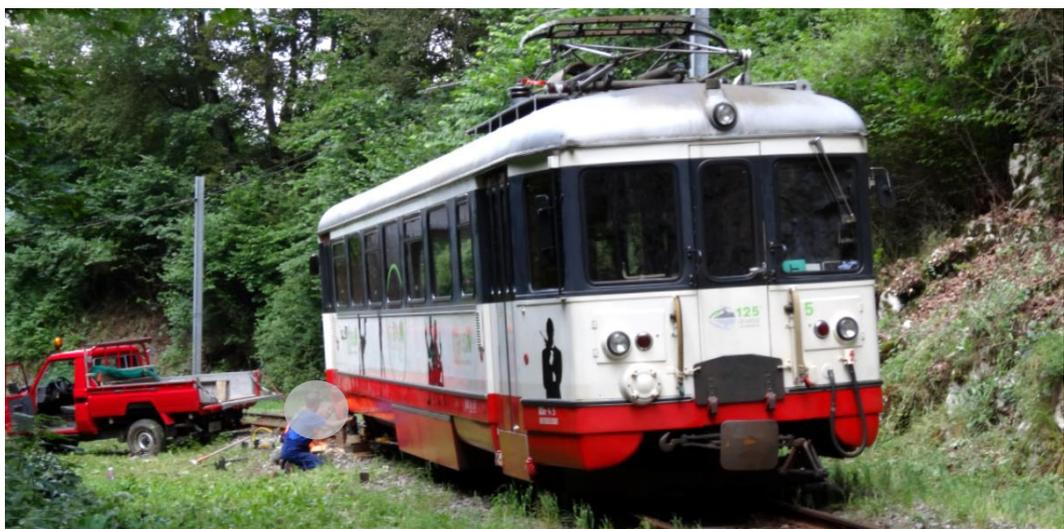
Au départ du train 6 du Locle vers 7h18, la cabine de conduite 2 était desservie. Un seul passager était dans le train. Dès la mise en mouvement du train, des vibrations se sont fait ressentir. Peu avant la halte Le Chalet, soit environ 500 m après le départ du Locle, le mécanicien a ressenti un freinage, comme s'il avait été provoqué par le robinet de mécanicien. Le mécanicien a effectué l'arrêt de la halte Le Chalet à 7h20. Lorsque qu'il a remis le train en mouvement, il a constaté que quelque chose "serrait", comme si un bogie restait freiné. Il a immobilisé son train et a appelé à 7h22, par téléphone portable la maintenance (laissé un message sur le combox) puis a appelé la personne compétente de l'atelier des Ponts-de-Martel qui lui a dit de poursuivre sa marche jusqu'aux Brenets. Le mécanicien a remis le train en mouvement et franchi le tunnel, situé peu après la halte, à la vitesse réduite de 10 km/h. Dès la sortie du tunnel, il a accéléré son train à environ 20 à 25 km/h. Arrivé au lieu-dit "le Pont-route" point kilométrique 2.100, l'automotrice s'est affaissée et s'est arrêtée. Le mécanicien a alors constaté que l'essieu avant dans le sens de marche (essieu 4) avait déraillé.

Illustration 2 : photo du déraillement, point kilométrique 2.100.

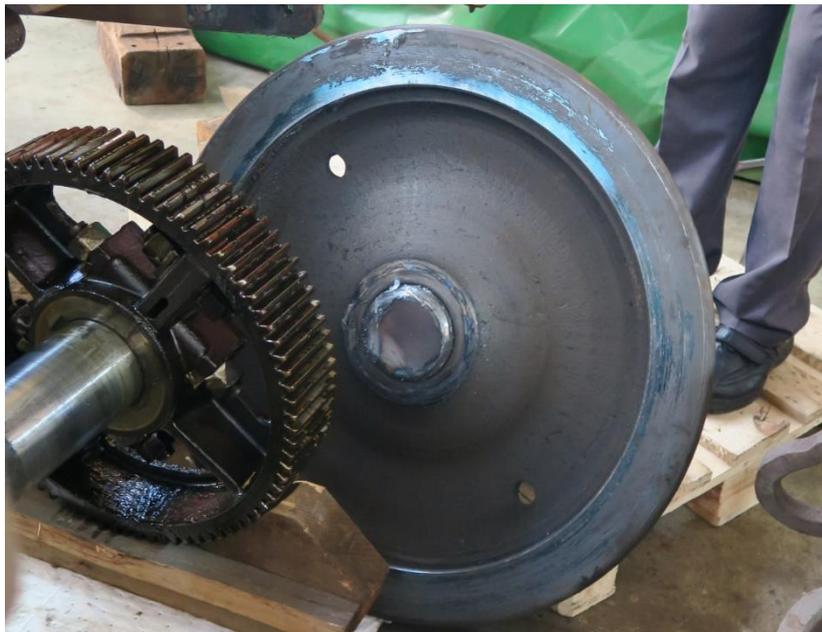
Légers dégâts au carter d'engrenage et au dispositif des graisseurs de boudins de l'essieu 4. L'axe de l'essieu s'est rompu entre la roue et la couronne dentée d'entraînement, juste au droit de cette dernière.

Illustration 3 : photo de la rupture d'essieu.

- L'axe d'essieu s'est rompu entre la roue et la couronne d'entraînement, juste au droit de cette dernière.
- L'axe présente trois fissures distinctes qui partent de la rainure de clavette et se dirigent vers le centre de l'axe.

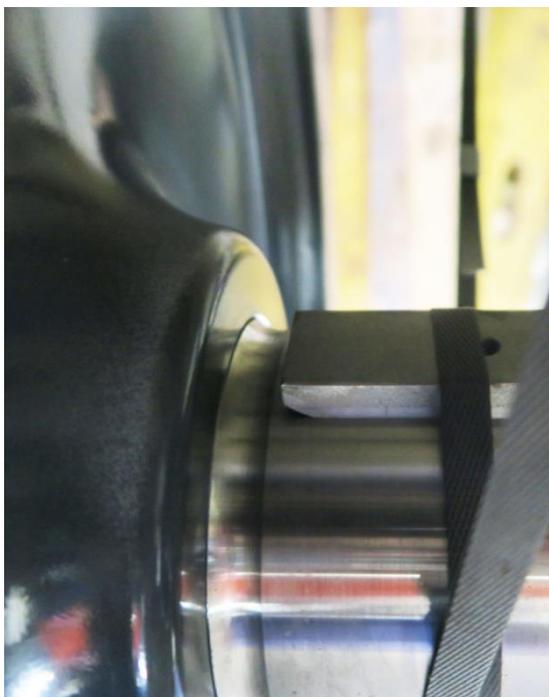
Sur les essieux de réserve TransN, le SESE a constaté deux variantes d'usinage d'axe d'essieu. Sur une variante, la rainure de la clavette de la roue dentée se termine quelques millimètres avant le début du congé¹ de rayon 12 millimètres entre la portée de la couronne dentée et la portée du corps de roue. Cette variante correspond au dessin "tpf 100310 Essieu TRN CMN". Sur l'autre variante, la rainure de clavette engage le congé de rayon 12 millimètres et crée deux angles vifs sur ce congé (annexe1, illustrations 4 et 5). La matière de l'axe d'essieu est de l'acier 34CrNiMo6.

Illustration 4 : essieu conforme, la rainure de clavette n'engage pas le congé.

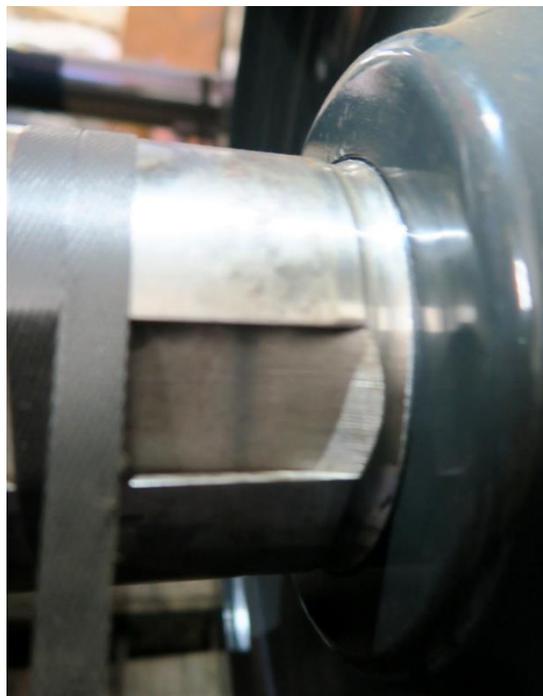
Sur un certain nombre d'essieux, la rainure de clavette de l'axe d'essieu engage le congé entre la portée de la couronne d'entraînement et la portée du corps de roue. A l'intersection de la rainure et du congé reliant les portées de la couronne d'entraînement et du corps de roue apparaissent ainsi des angles vifs propices à la formation de fissures. Cette disposition de rainure de clavette est inadéquate. Indépendamment du dimensionnement général de l'essieu, il est impératif qu'un axe d'essieu soit totalement dépourvu d'angle vifs et de rayures d'usinage.

- une variante avec la rainure de clavette qui engage le congé reliant les portées de la couronne d'entraînement et du corps de roue. L'axe rompu est issu de cette variante.

Illustration 5 : essieu non-conforme, la rainure de clavette engage le congé.

Le SESE recommande à l'OFT de faire procéder au remplacement des essieux dont la rainure de clavette n'est pas conforme.

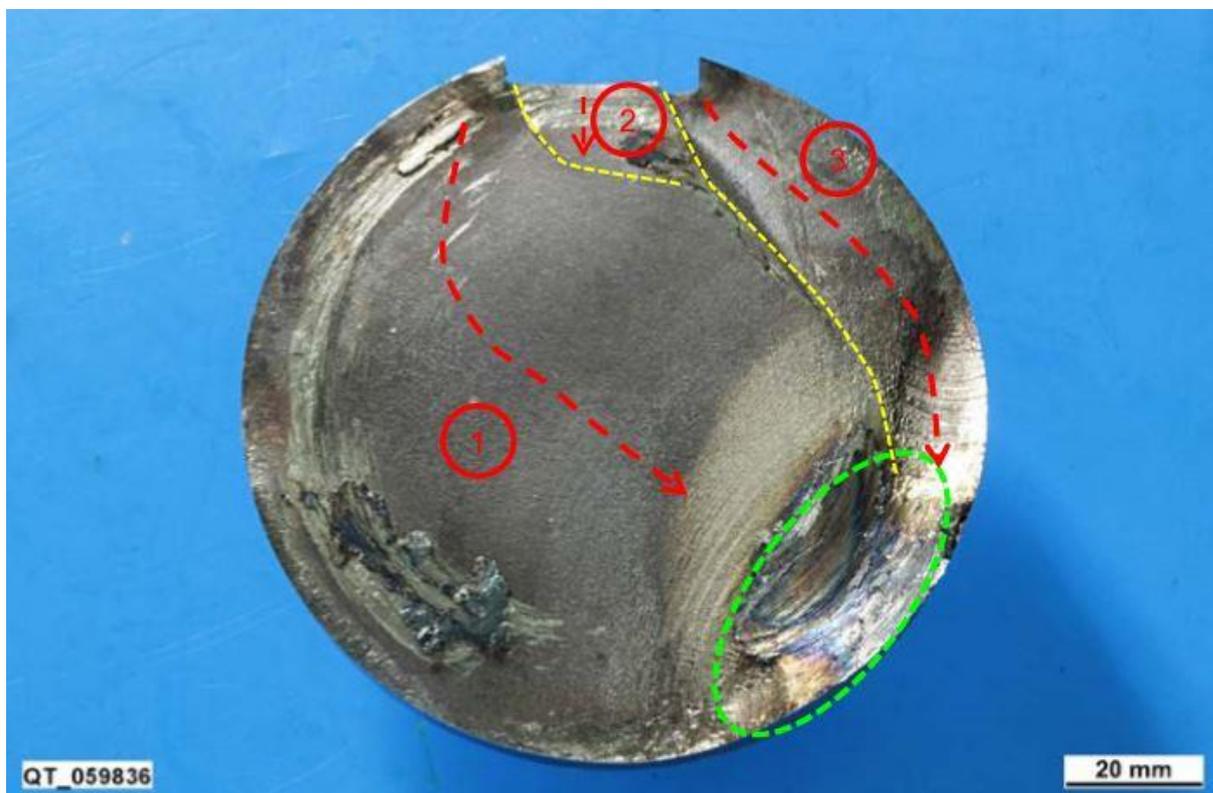
- la qualité de la matière de l'axe fourni correspond au certificat établi par le fournisseur de l'axe ;
- à l'endroit de la rupture, la matière est homogène ;
- le départ de la rupture se situe au niveau de la rainure de clavette. Trois fissures partent de cet endroit et se développent en direction du centre de l'axe (annexe 2, illustration 6) ;
- avant la rupture qui a conduit au déraillement, environ les quatre-cinquième de la section de l'axe étaient déjà fissurés (annexe 2, illustration 6) ;
- la rupture est une rupture dite de fatigue ;
- la rainure de clavette engage le congé entre la portée de la couronne dentée et la portée du corps de roue et crée à cet endroit des angles vifs propices à la formation de fissures ;
- aucun rayon n'est défini entre la base et les flancs de la rainure de clavette (annexe 3, illustration 7) ;

Au moment de la rupture de l'essieu, seul un cinquième de la section de l'axe tenait encore. Ceci démontre qu'en service, l'axe n'était pas soumis à de fortes sollicitations.

- La matière de l'axe est conforme aux spécifications pour ce type d'essieu.
- A l'endroit de la rupture, la matière de l'axe est homogène.
- Avant la rupture, quatre- cinquième de de la section de l'axe était fissurée.

Illustration 6 : détail de la rupture. Jaune : départs des fissures ; rouge : développement des fissures ; vert: zone de la cassure finale.

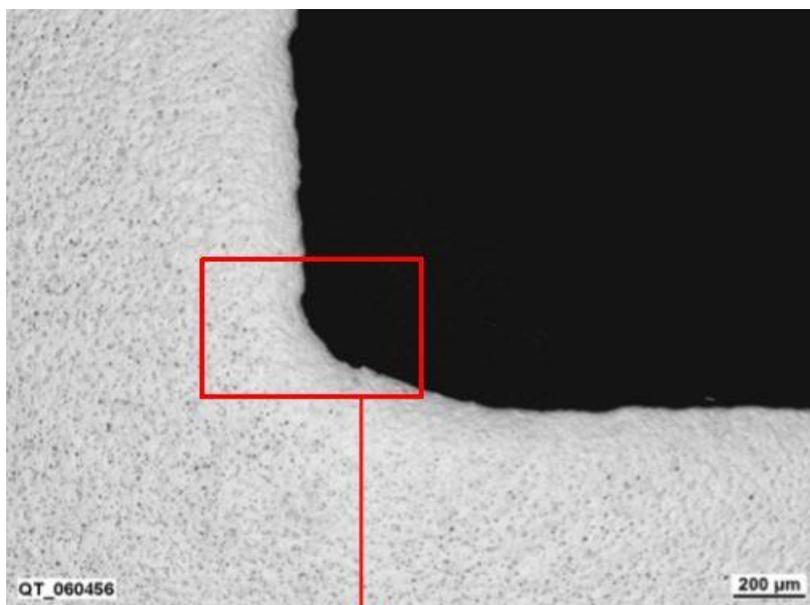
a : vue d'ensemble.

- les surfaces de la rainure de clavette sont globalement grossièrement usinées (annexe 3, illustration 7).

- L'usinage de la rainure de clavette est globalement grossier.
- Entre la base et les flancs de la rainure de clavette il n'y a pas de rayon de raccordement défini.

Le rayon entre la base et le flanc de la rainure n'est pas défini.

Illustration 7 : analyse microscopique de l'usinage de la rainure de clavette.

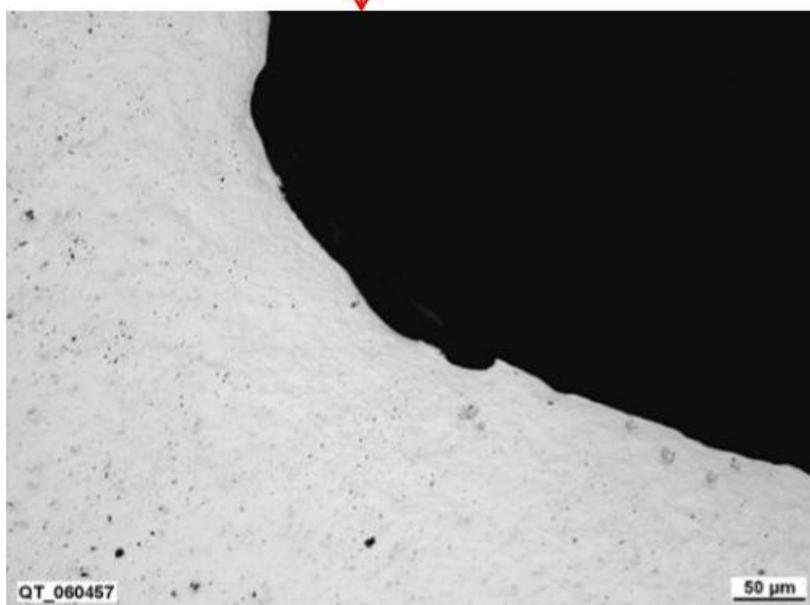
b : détail.

- angles vifs à l'intersection de la rainure de clavette avec le congé de l'axe ;
- usinage grossier de la base et des flancs de la rainure de clavette ;
- absence de rayon défini entre la base et les flancs de la rainure de clavette.

L'usinage est grossier.
