Schlussbericht

über die Explosion und den Brand im
Maschinenraum einer Lokomo-
tive

vom 8. August 2016

in Hohtenn (VS)

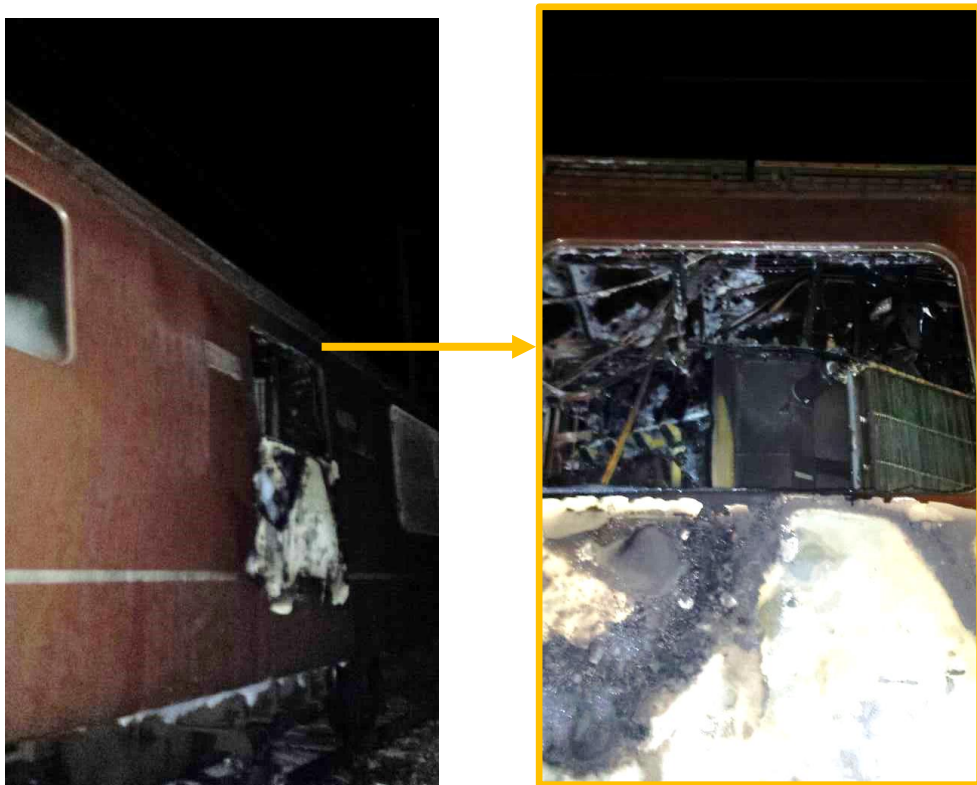
Abbildung 2: Lokomotive Re 425-169 auf der Unfallstelle (Quelle: BLS).

Die grösste Deformierung (ca. 5 cm) befindet sich auf der linken Seite des Kastens gegenüber dem Stufenschalter (Anlage 2, Abbildungen 7–8). Die Mittelfenster links und rechts an den Seitenwänden wurden weggeschleudert. Die Seitenwand rechts weist starke Brandschäden auf (Abbildung 2).

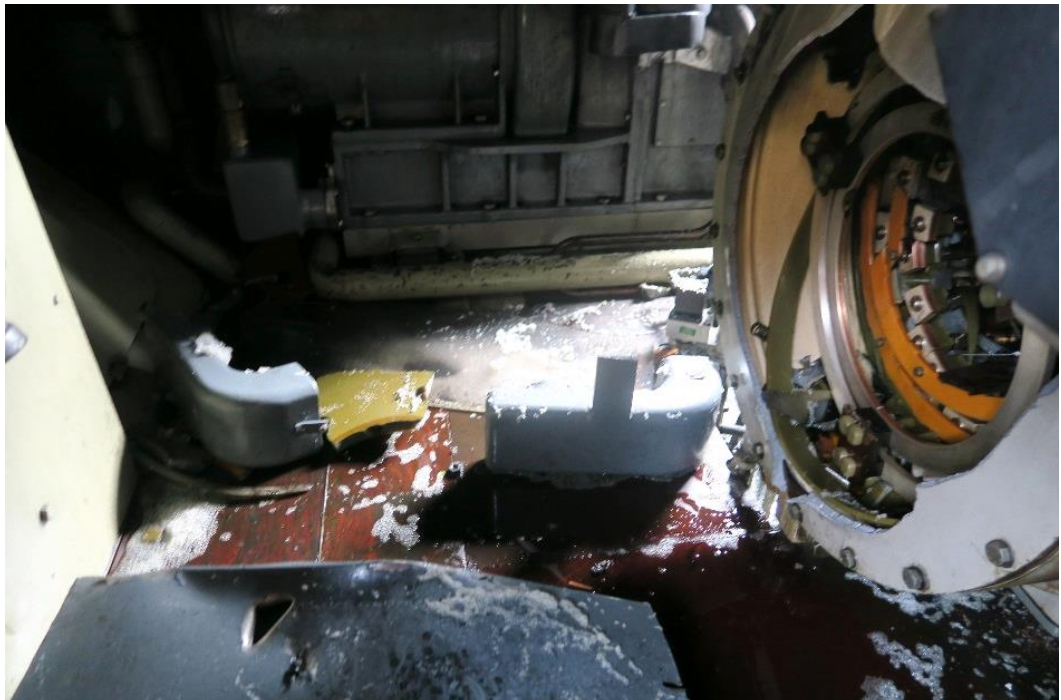
Der Stufenschalter explodierte. Dabei wurde der Deckel des Stufenschalters zerstört (Abbildung 4).

Brandspuren sind auf den Kontaktsegmenten des Stufenschalters zwischen den Stufen 26–30 sichtbar. Alle anderen Kontaktsegmente wiesen weder Brandspuren noch abnormale Abnutzung auf. Im Gehäuse des Stufenschalters waren keine Kupferrückstände vorhanden.

Abbildung 4: Beschädigung des Stufenschalters, Deckel zerstört.

Die Kontaktbrandspuren im Bereich der Stufen 26–30 im Stufenschalter deuten darauf hin, dass der Kurzschluss auf einen internen Defekt des Stufenschalters zurückzuführen ist. Der Umfang der Schäden im Stufenschalter verhinderte, die genaue Ursache der Stufenschalterexplosion zu klären.

Die durch die Kurzschlussleistung freigesetzte Energie im Stufenschalter führte zur Zerstörung des Stufenschalterdeckels und zum Verspritzen und Verdunsten des Stufenschalter-Isolieröls im Maschinenraum.

Das BAV sollte die Halter von Triebfahrzeugen mit einem Stufenschalter des Typs NO 32/4 oder Stufenschaltern mit identischem Funktionsprinzip auffordern, Massnahmen zu treffen, die nach einer Stufenschalterexplosion die Entstehung oder Ausbreitung eines Brandes aufgrund der Freisetzung von entflammaren Flüssigkeiten oder Gasen aus Lecks verhindern oder die Auswirkungen reduzieren.

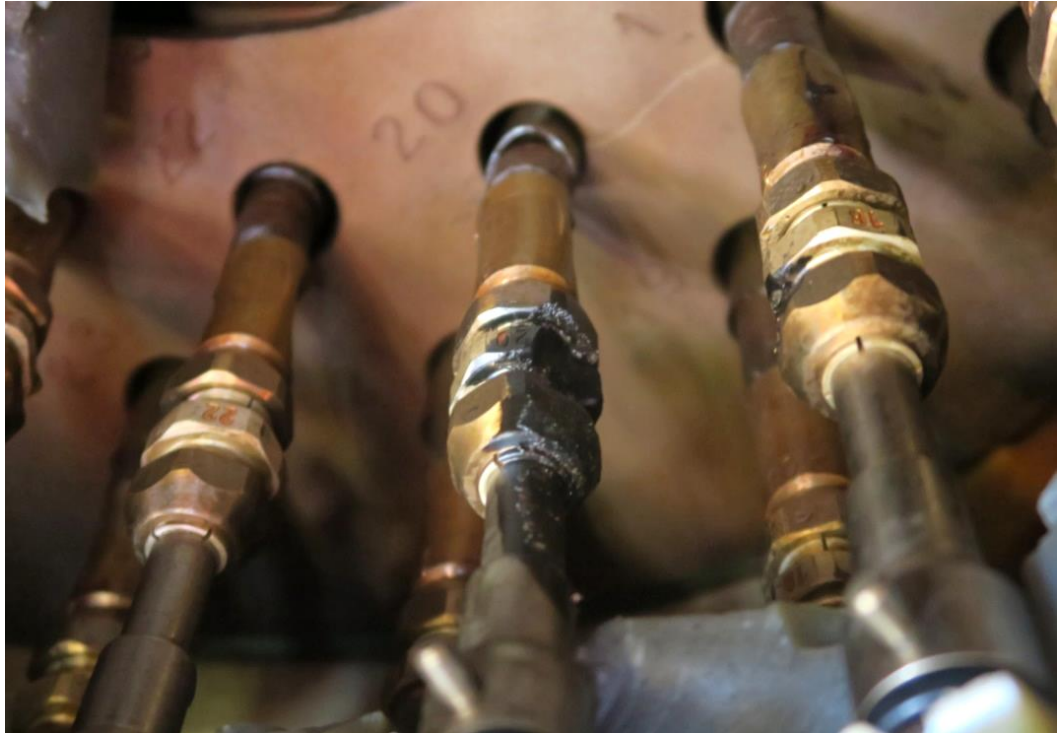
Zwischen den Anschlussbolzen der Stufen 18 und 20 sind Brandspuren vorhanden (Abbildung 5). Der Anschlussbolzen der Stufe 18 ist leicht, derjenige der Stufe 20 stark verbrannt.

Abbildung 5: Brandspuren auf den Anschlussbolzen des Stufenschalters.

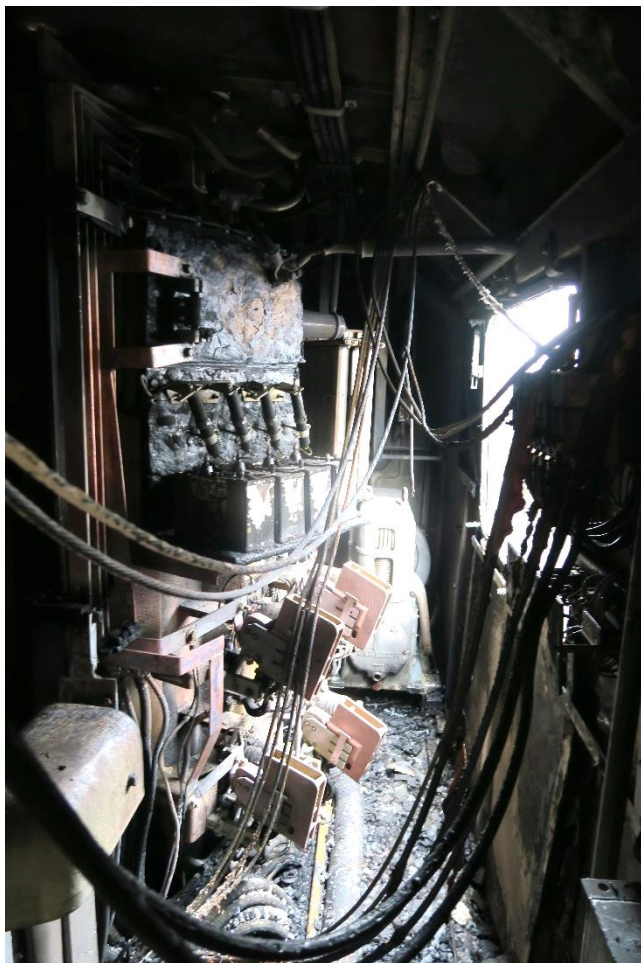
Alle im Maschinenraum eingebauten elektrischen und pneumatischen Komponenten wurden durch den Brand stark beschädigt (Anlage 1, Abbildung 6).

Abbildung 6: Schaden im Maschinenraum.

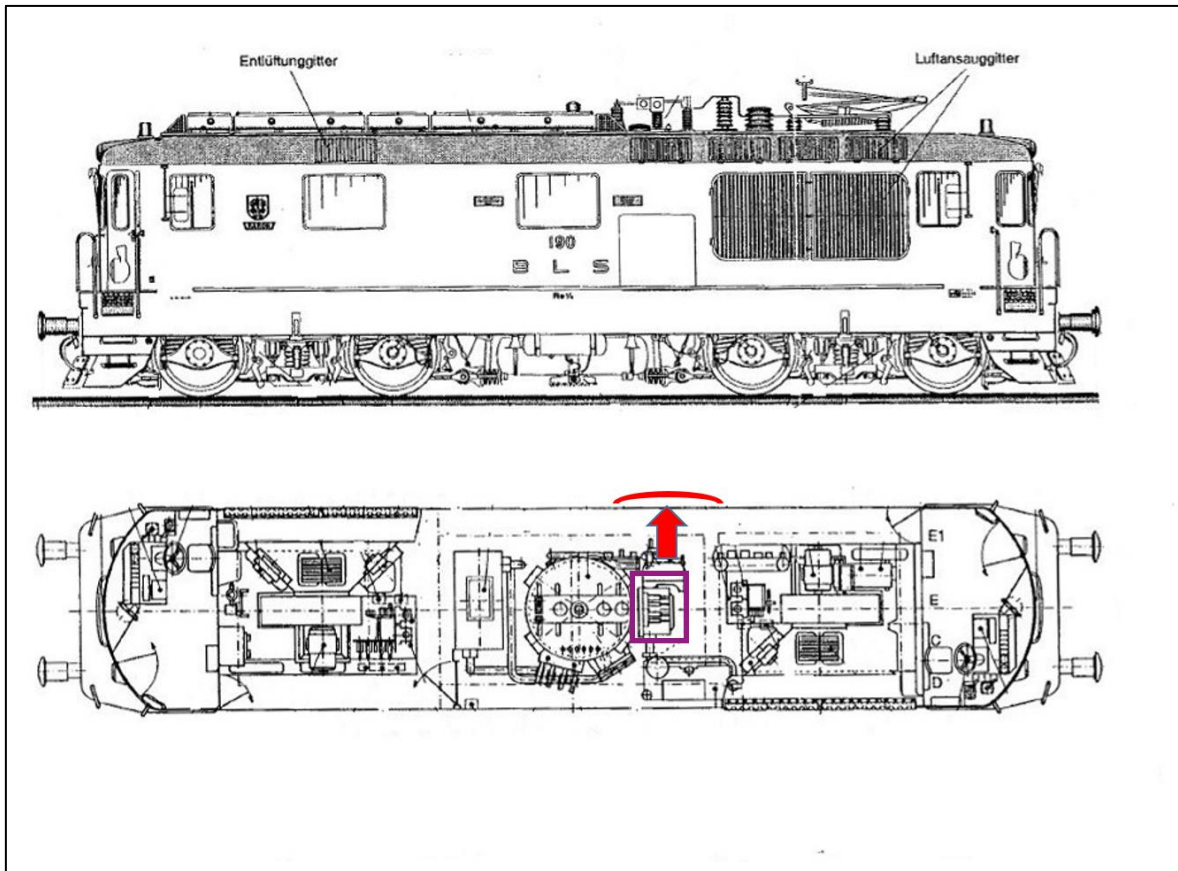
Die bei der Explosion im Maschinenraum erzeugte Druckwelle verursachte die De-formationen der Kastenwände. Die thermischen Effekte dieser Explosion lösten mit grösster Wahrscheinlichkeit den Brand aus.

Abbildung 7: Typenzeichnung der Lokomotive mit Kastenverformung nach links (Quelle: BLS, Ergänzungen SUST)

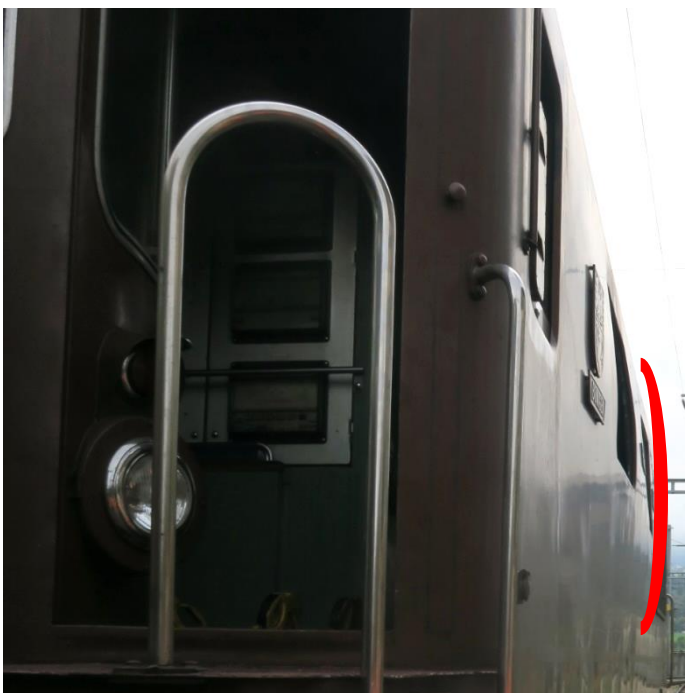
Abbildung 8: Verformung der Kasten auf der linken Seite der Lokomotive
