Schlussbericht

über die Kollision zweier Dampfschiffe

vom 19. August 2016

in Luzern (LU)

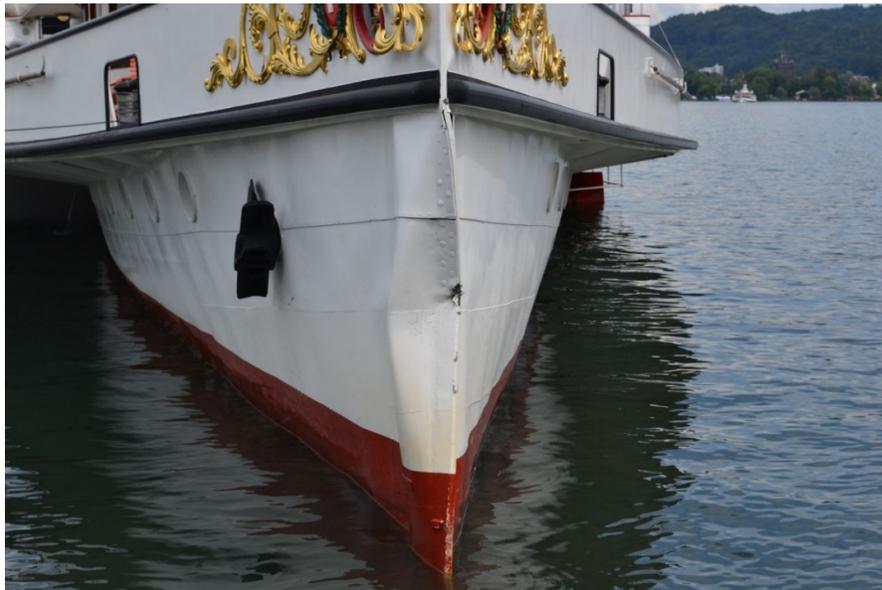
Abbildung 3: Schaden am Bug des DS Unterwalden. (Quelle: Luzerner Polizei)

Aufgrund des Aufpralls wurde der Bug des DS Unterwalden eingedrückt (Abbildung 3). Der Vorsteven wurde abgeknickt und etwa 1 m über der Wasserlinie entstand ein offener Riss.

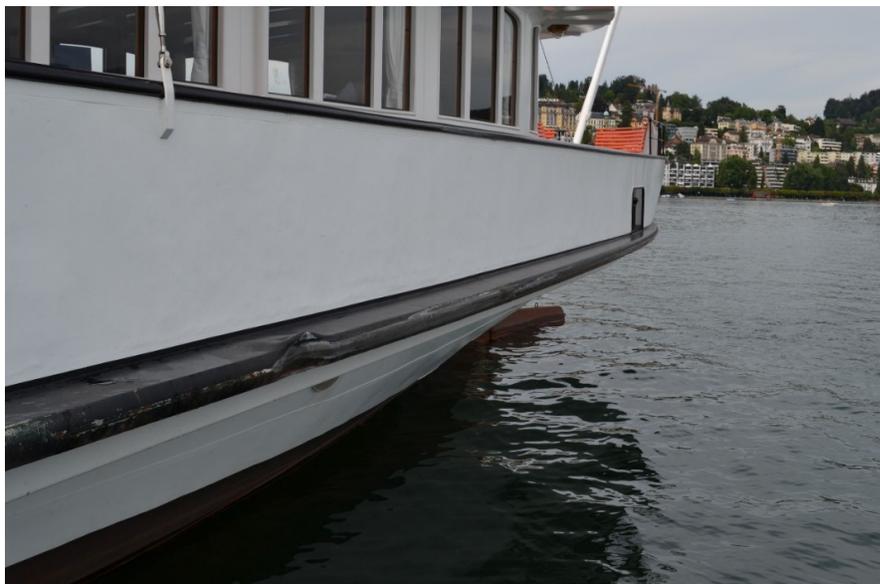
Abbildung 4: Schaden am DS Schiller. (Quelle: Luzerner Polizei)

Beim Anprall entstand auf der Backbordseite etwa 8 m hinter Mitte Radkasten eine Delle in der Scheuerleiste (Abbildung 4).

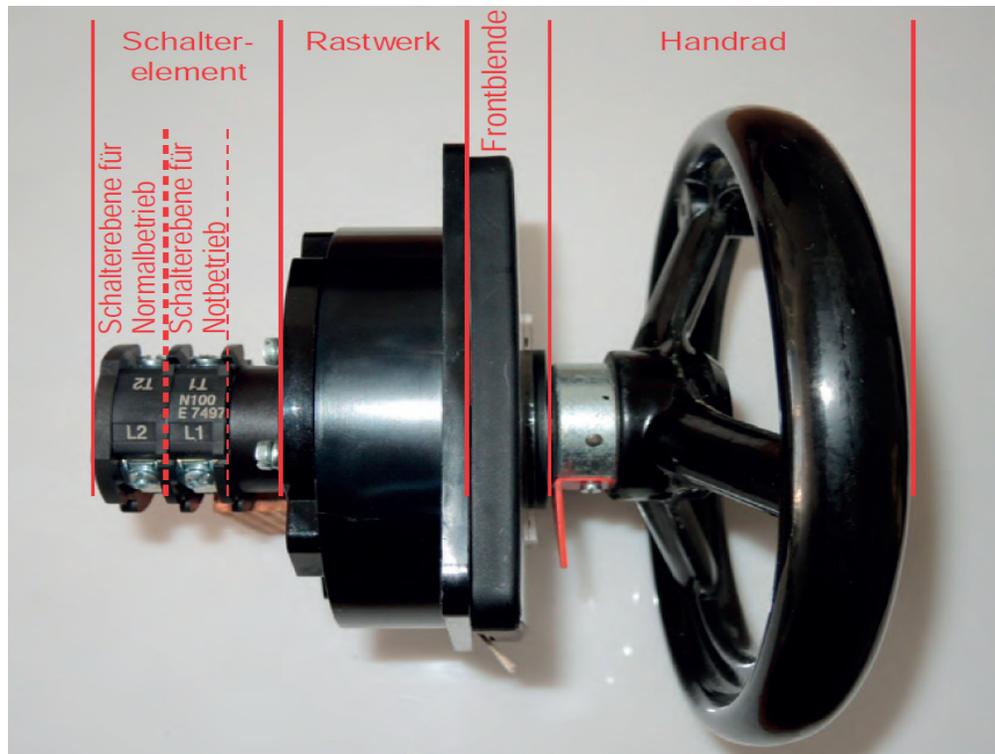
Abbildung 7: Steuersignalgeber; Seitenansicht.

- Fremdkörper, z. B. abgefallene Schrauben zwischen Schalterelement und Rastwerk.
 - Bruch des Kupplungsteils zwischen Schalterelement und Rastwerk.
 - Verlust der Federkraft im Rastwerk (verschiedene Ursachen möglich).

- Bruch der Nockenscheibe im Schalterelement.
 - Abgefallene Schrauben der Schalterelement-Montage, wodurch das Schalterelement in seine Einzelteile zerfällt.

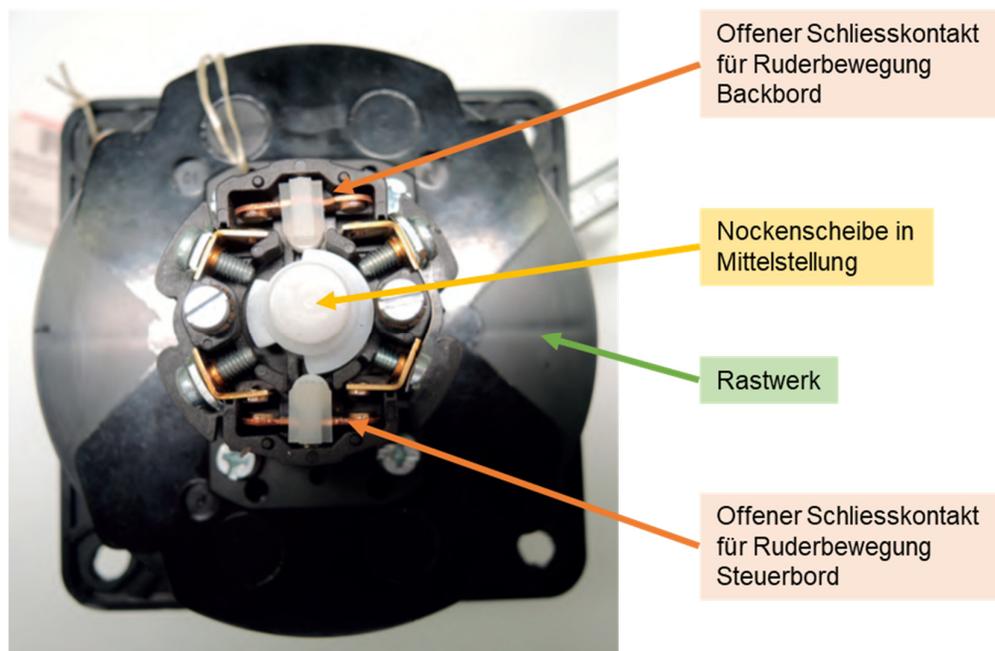
Abbildung 8: Steuersignalgeber; Rastwerk und Schalterelement mit Nockenscheibe und Kontakten.

Der Einsatz von Bauteilen ohne Schutz vor Wasser auf einem Schiff, insbesondere in den Nockfahrständen, wird als kritisch beurteilt, auch wenn sich diese in einem geschlossenen Schrank befinden, wie es auf dem DS Unterwalden der Fall war. Feuchtigkeit oder eindringendes Wasser, verbunden mit witterungsbedingtem Temperaturschwankungen, können langfristig sowohl die mechanische als auch die elektrotechnische Funktion des Steuersignalgebers (z. B. aufgrund von Korrosion in den Kontakten) beeinträchtigen.

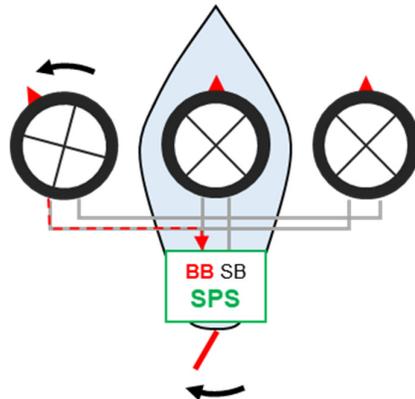
Abbildung 10: Beginn Eindreihen nach Backbord

Der Schiffsführer begab sich auf den backbordseitigen Nockfahrstand, um das entgegenkommende DS Schiller zu grüssen. Gewohnheitsmässig betätigte er den Steuersignalgeber, entweder, um die Funktionsfähigkeit zu prüfen (aber rein zufällig in Richtung Ruderausschlag nach Backbord), oder er korrigierte bewusst Richtung Backbord. Die SPS empfing das Steuersignal in Richtung Backbord (BB) und führte die Ansteuerung des Ruders aus.

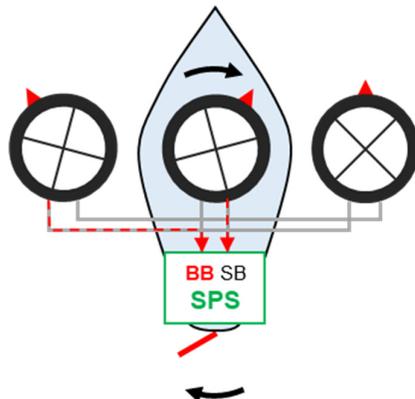
Abbildung 11: Weiter Eindreihen nach Backbord

Da Ruderausschläge, die von einem Nockfahrstand initiiert werden, mit der maximalen Auslenkgeschwindigkeit ausgeführt werden, realisierte der Matrose im Hauptfahrstand rasch die für ihn ungewollte Kurskorrektur. Er drehte den Steuersignalgeber in die Stellung nach Steuerbord. Nun standen zwei entgegengesetzte Steuersignale an. Das erste Signal lautete jedoch auf einen Ruderausschlag nach Backbord (BB). Entsprechend der Softwareprogrammierung wurde die Eingabe am Hauptfahrstand ignoriert und das Ruder bewegte sich weiter Richtung Backbord.

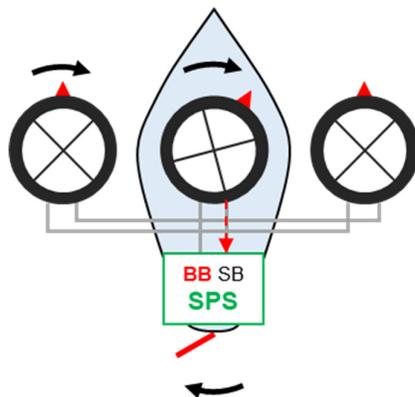
Abbildung 12: Weiterhin Eindreihen nach Backbord

Auch der Schiffsführer auf dem Nockfahrstand realisierte die Kursänderung in Richtung Backbord und stellte den Steuersignalgeber wieder in die Neutralstellung. Der Matrose wollte die ungewünschte Kursänderung weiterhin korrigieren und blieb mit seinem Steuersignalgeber weiter in der Stellung nach Steuerbord. Weil nicht alle Geber in der Neutralstellung waren, führte die SPS immer noch den erstgegebenen Befehl (BB) aus. Das Ruder bewegte sich weiter Richtung Backbord.

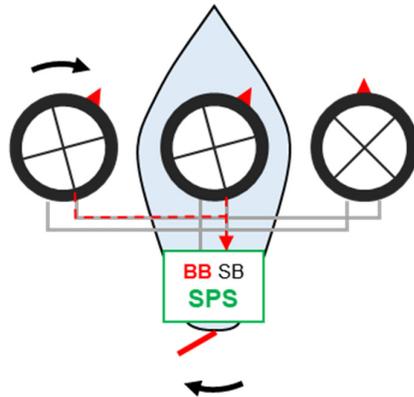
Abbildung 13: Maximal Eindreihen nach Backbord

Auch der Schiffsführer auf dem Nockfahrstand stellte nun seinerseits den Steuersignalgeber in die Stellung Steuerbord. Es standen weiterhin mehrere Steuersignale an, womit entsprechend der Softwareprogrammierung immer noch das erstgegebene Steuersignal (BB) ausgeführt wurde. Auch, wenn nun zwei Steuersignalgeber ein Steuersignal nach Steuerbord gaben, bewegte sich das Ruder weiterhin nach Backbord.

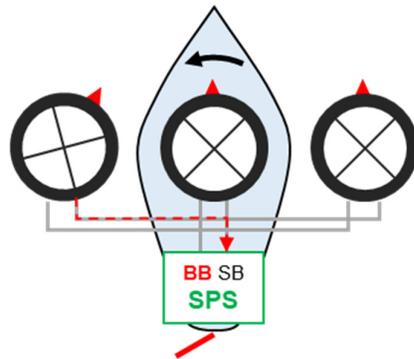
Abbildung 14: Ruder bleibt Backbord

Auch wenn nun der Steuersignalgeber im Hauptfahrstand in die Neutralstellung verbracht wurde, stand noch immer ein weiteres Steuersignal an. Für die in einem Sternpunkt zusammengeführten Steuersignale aller Steuersignalgeber entsteht für die SPS, unabhängig von welchem Steuersignalgeber ein Steuersignal kommt, stets ein Steuersignal. Doch entsprechend der Softwareprogrammierung stand immer noch das erstgegebene Steuersignal (BB) für den Ruderausschlag nach Backbord an und wurde aufrechterhalten, solange mindestens ein weiteres Steuersignal anstand. Das Ruder blieb weiterhin nach Backbord.

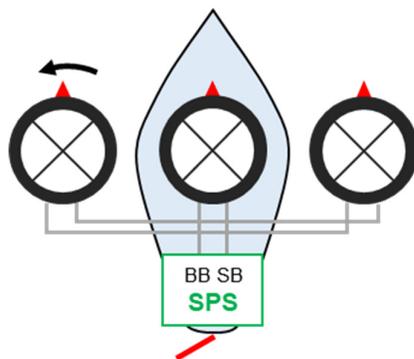
Abbildung 15: Endstand Ruder und Steuersignalgeber

Erst als auch der Steuersignalgeber im Nockfahrstand in die Neutralstellung verbracht wurde, stoppte die Ruderbewegung. Sobald keine Steuersignale mehr anstanden, war die SPS bereit, ein erneutes Steuersignal anzunehmen. Bei erneuter Eingabe für eine Ruderbewegung nach Steuerbord hätte sich das Ruder nun entsprechend bewegt. Die verfügbare Zeit bis zur Kollision genügte dazu nicht mehr. Zudem wurde das Schiff durch den eingeleiteten Notstopp immer langsamer, womit der Einfluss eines allfälligen Ruderausschlags auf eine Kurskorrektur nach Steuerbord immer geringer wurde.
