Schlussbericht

Sicherheitsuntersuchungsstelle SUST

über das Entlaufen einer Rangierkomposition

Reg.-Nr.: 2016090101

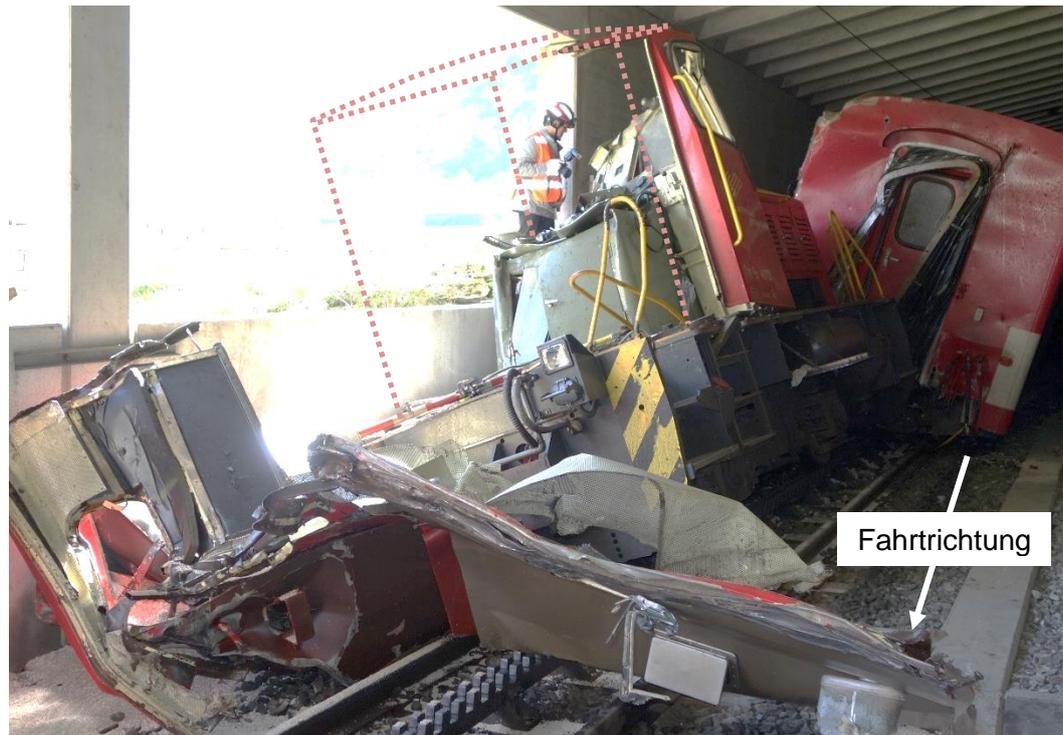
Der Rangiertraktor und die ersten beiden Wagen entgleisten in der Linkskurve rund 50 m nach der Tunneleinfahrt. Die Fahrzeuge stiessen an der Entgleisungsstelle gegen den Rand einer Nische und schrammten danach der Tunnelwand entlang. Die Führerkabine des Rangiertraktors wurde zum grossen Teil weggerissen und verschiedene Teile des Führerstands beschädigt. Der Rangiertraktor kam beim Übergang vom Tunnel zur einseitig geöffneten Galerie Bözberg zum Stehen.

Abbildung 3: Entgleister Rangiertraktor mit abgerissenem Führerhaus (die Silhouette des Rangiertraktors ist durch die gepunktete Linie hinzugefügt).

Der Rangiertraktor und die Reisezugwagen wurden durch den Anprall an der Kante einer Tunnelnische und dem Entlangschrammen an der Tunnelwand sehr stark beschädigt.

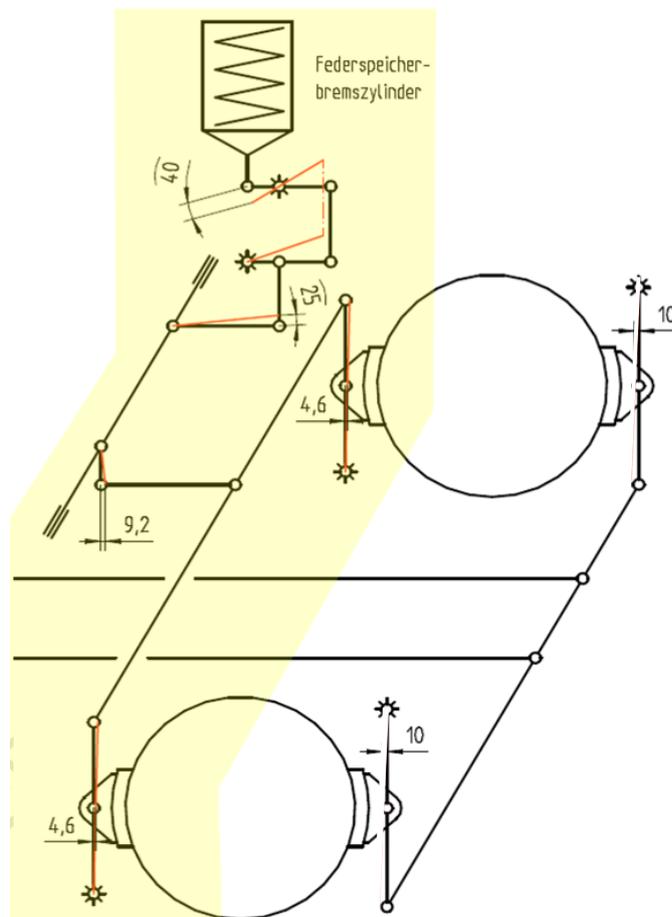
Das von der Rangierbremse unabhängige Bremsgestänge der Feststellbremse verfügt nicht über eine Selbstnachstellung. Die Bremsklötze der Feststellbremse werden nur im Stillstand benutzt. Ein Verschleiss oder eine Anpassung an die sich durch die Betriebsbremsungen verändernde Geometrie der Radlauflächen kann nicht erfolgen. Mit einer als Spindelhandbremse ausgeführten Feststellbremse kann durch Drehen der Handbremskurbel ein allfällig auftretender Mehrweg des Bremsgestänges ausgeglichen werden. Der Hub des Federspeicherbremszylinders ist begrenzt und führt zu einem begrenzten Ausgleich der durch die Betriebsbremsung erfolgten Verringerung des Raddurchmessers.

Bei einem Hub des Federspeicherbremszylinders von 40 mm ergibt sich ein Klotzspiel von maximal 4.6 mm zwischen dem abliegenden Bremsklotz und der Radlaufläche (Abbildung 8).

Abbildung 8: Bremsgestänge der Feststellbremse (gelb unterlegt). Die roten Linien zeigen die Auslenkung des Bremsgestänges der Feststellbremse.

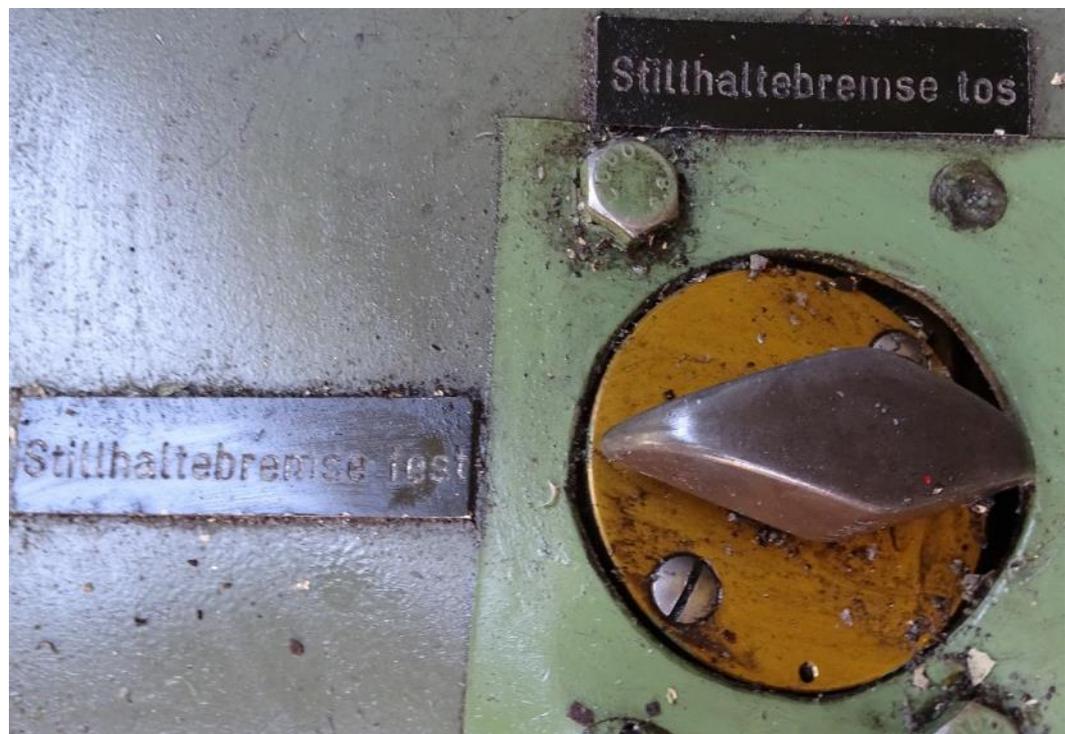
Der Lufthahn zur Feststellbremse stand in Stellung „Stillhaltebremse fest“.

Abbildung 9: Lufthahn zur Feststellbremse.

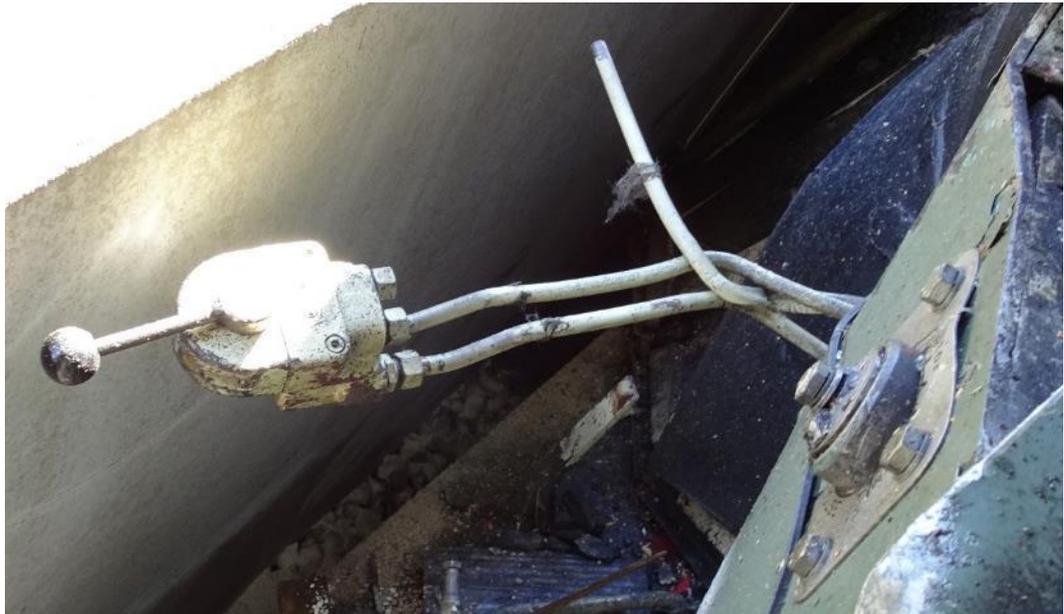
Das Führerbremmsventil und das Rangierbremmsventil auf der rechten Seite des Führertisches standen jeweils in der Stellung „Abschluss“. Das Führerbremmsventil auf der linken Seite wurde weggerissen. Das Rangierbremmsventil auf der linken Seite war von seiner ursprünglichen Position weggerissen und hing noch an den verbogenen Luftleitungsrohren. Es stand in der Stellung „Abschluss“.

Abbildung 10: Rangierbremmsventil auf der linken Führerstandseite.

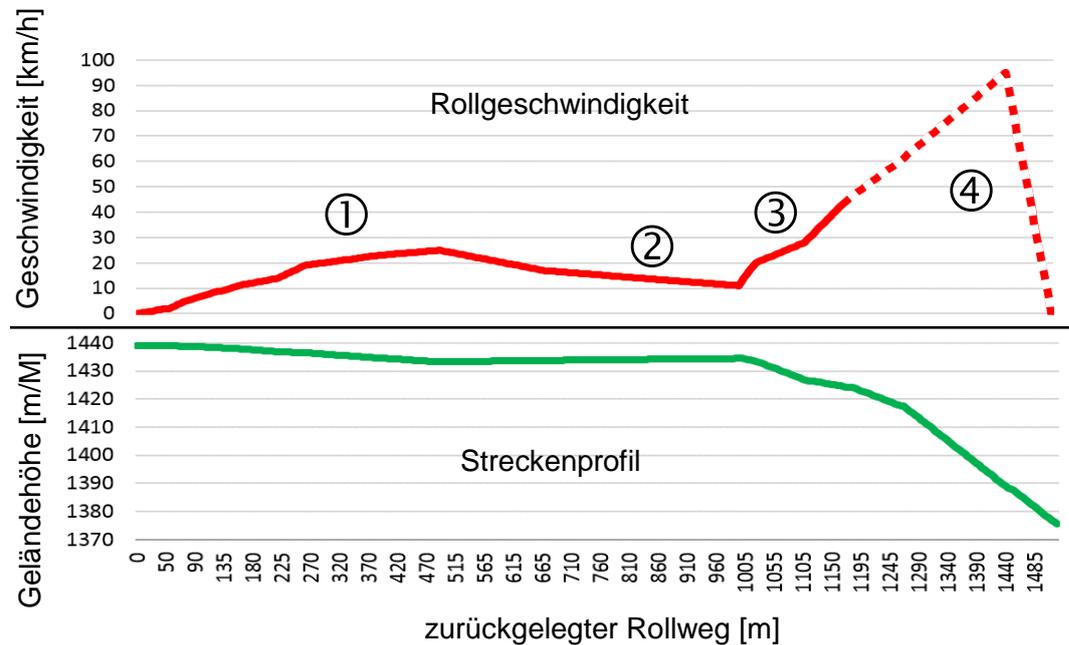
Abbildung 13: Streckenprofil und Rollgeschwindigkeit:

- ① Auf den ersten rund 500 m Rollweg sinkt die Streckenführung um rund 5 m ab und die Geschwindigkeit nahm von 0 km/h bis auf 25 km/h zu.
- ② Auf den weiteren rund 500 m Rollweg steigt die Streckenführung um rund 1 m an und die Geschwindigkeit nahm ab bis auf 11 km/h.
- ③ Auf den nächsten rund 180 m Rollweg sinkt die Streckenführung um 16 m und die Geschwindigkeit nahm zu bis über 45 km/h. Höhere Geschwindigkeiten konnte das Registriergerät technisch bedingt nicht mehr aufzeichnen und brach die Aufzeichnungen ab.
- ④ Auf den letzten rund 270 m Rollweg sinkt die Streckenführung um 42 m. Die gestrichelte Linie des Geschwindigkeitsdiagramms ist aufgrund nicht mehr aufgezeichneter Daten die angenommene, errechnete Geschwindigkeit. Demnach erfolgte eine Geschwindigkeitszunahme bis gegen 100 km/h und eine rasche Abnahme der Geschwindigkeit nach der Entgleisung.

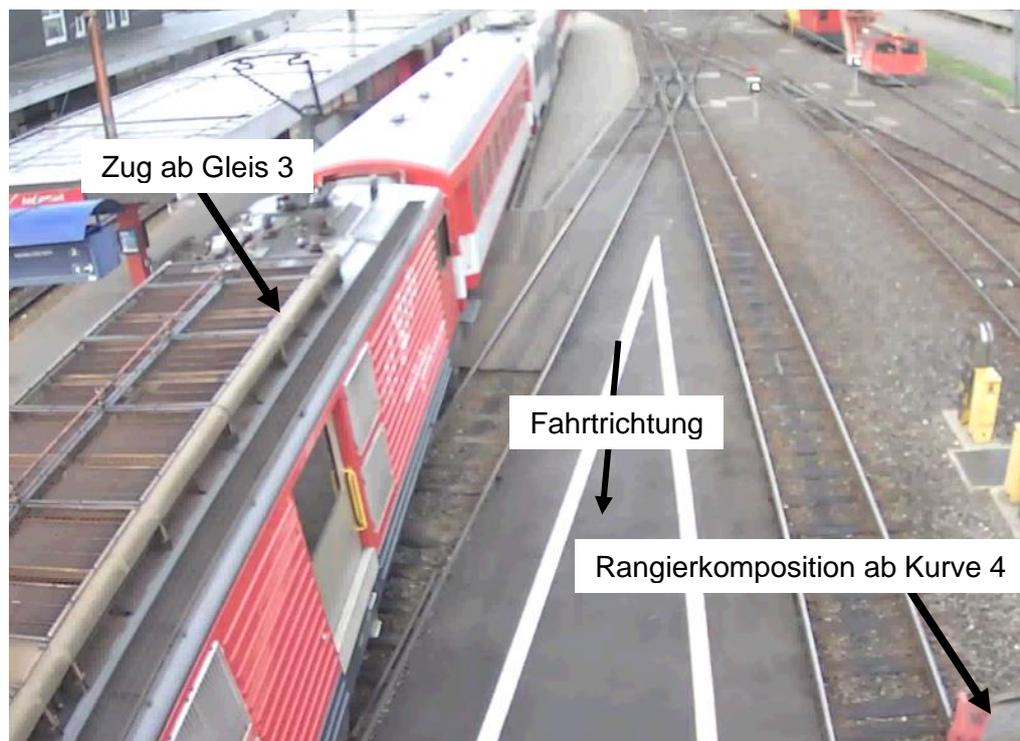
- Rund 10 s vor Abfahrt des Zuges aus Gleis 3 um 07:47:55 Uhr war bei der Rangierkomposition in Kurve 4 eine kleine Bewegung von rund 30 bis 50 cm Richtung Göschenen zu erkennen. Danach stand die Rangierkomposition wieder still.
- Nach der Abfahrt des Zuges ab Gleis 3 um 07:48:16 Uhr Richtung Göschenen begann die Rangierkomposition um 07:48:32 Uhr in Fahrtrichtung des Zuges wegzurollen.

Abbildung 14: Ausschnitt Stationskamera Andermatt, kurz vor Abfahrt des Zuges.

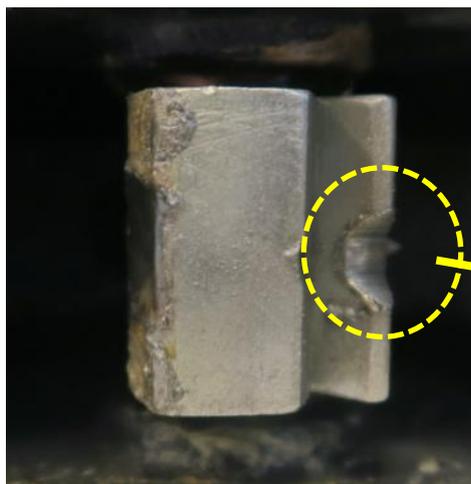
Die für die Rastrierung zuständigen Federn und Stössel waren in Ordnung. Die zugehörige Kulisse war beim linken für die Sicherung der abgestellten Rangierkomposition benutzten Rangierbremsventil völlig abgenutzt. Beim rechten Rangierbremsventil waren geringere und auch deutliche Abnutzungsspuren festzustellen. Die Kulisse ist so ausgeführt, dass sie beidseitig mit einer eingefrästen Nut versehen ist. Je nach der jeweiligen Verwendung für das linke oder das rechte Rangierbremsventil rastriert der gefederte Stössel nur auf einer Seite der Kulisse ein. An der Kulisse kann somit der unbenutzte und der abgenutzte Zustand festgestellt werden.

Abbildung 16: Linkes Rangierbremsventil: abgenutzte Seite der Kulisse für die Rastrierung der Vollbremsstellung (Kreis).

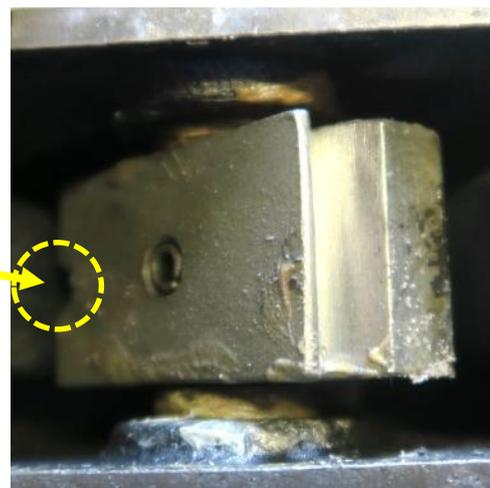
Abbildung 17: Linkes Rangierbremsventil: intakte Seite der Kulisse ohne Rastrierung.

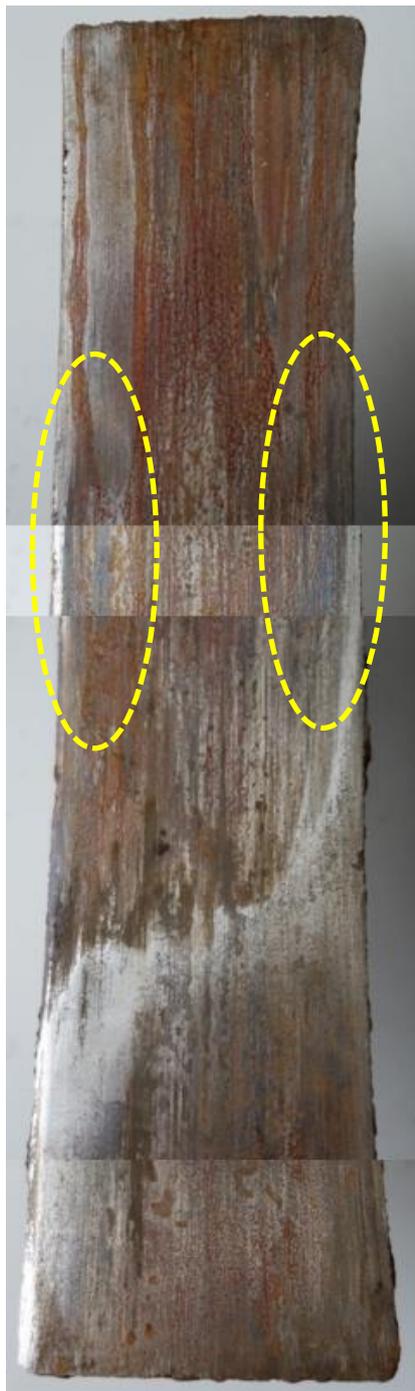
Die Bremsklötze der Feststellbremse wurden ausgebaut. Auf den Reibflächen waren blau angelaufene Flächen festzustellen. Beim linken Bremsklotz waren die blau angelaufenen Stellen weniger ausgeprägt als beim rechten Bremsklotz.

Die Untersuchung der Bremsklötze zeigt, dass beide Bremsklötze nur mit ca. 70 % der Reibfläche auflagen. An zwei Stellen der Laufflächen sind jeweils blau angelaufene Stellen zu sehen (Abbildung 18 und Abbildung 19).

Abbildung 18: Reibfläche Bremsklotz der Feststellbremse (aus Einzelbildern zusammengesetzt), links. Blau angelaufene Stellen (Kreis).

Bei den Bremsklötzen der Feststellbremse ist die Hitzeeinwirkung, dem Spurenbild nach zu urteilen, nur punktuell an zwei Teilflächen aufgetreten. Das deutet auf ein nicht formschlüssiges Anliegen an die Radlaufläche hin, Das nicht formschlüssige Anliegen erfolgt bei der Feststellbremse nach einer gewissen Zeit, wenn sich die Radlaufläche und der Raddurchmesser durch Verschleiss während Betriebsbremsungen verändert hat.

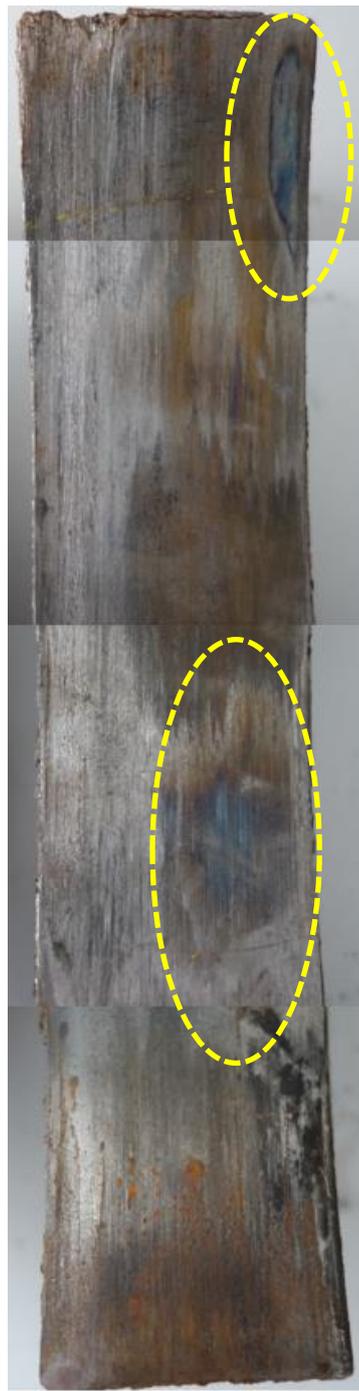
Abbildung 19: Reibfläche Bremsklotz der Feststellbremse (aus Einzelbildern zusammengesetzt), rechts. Blau angelaufene Stellen (Kreis).

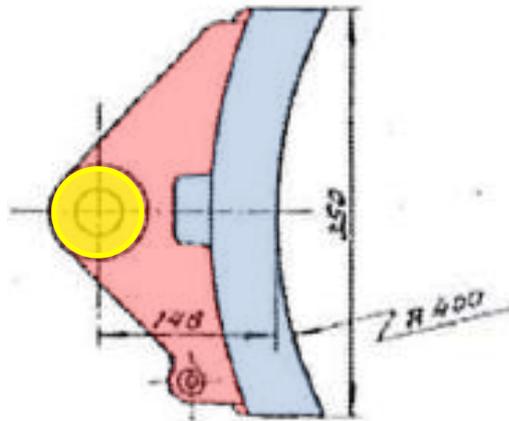
Im Bremsklotzhalter wurde ein Messbolzen mit Dehnungssensor eingebaut (Abbildung 21). Bei dieser Messmethode entsprach die Einstellung des Bremsgestänges der normalen Einstellung (abgenützte Bremsklötze). Anschliessend wurde die Messung mit verschiedenen Einstellungen des Bremsgestänges wiederholt.

Die gemessenen Werte lagen im Bereich von max. 30 kN.

Abbildung 21: rot: Bremsklotzhalter; blau: Bremsklotz; gelb: Einbau eines Dehnungssensors für die Messung der Anlegekraft des Bremsklotzes.

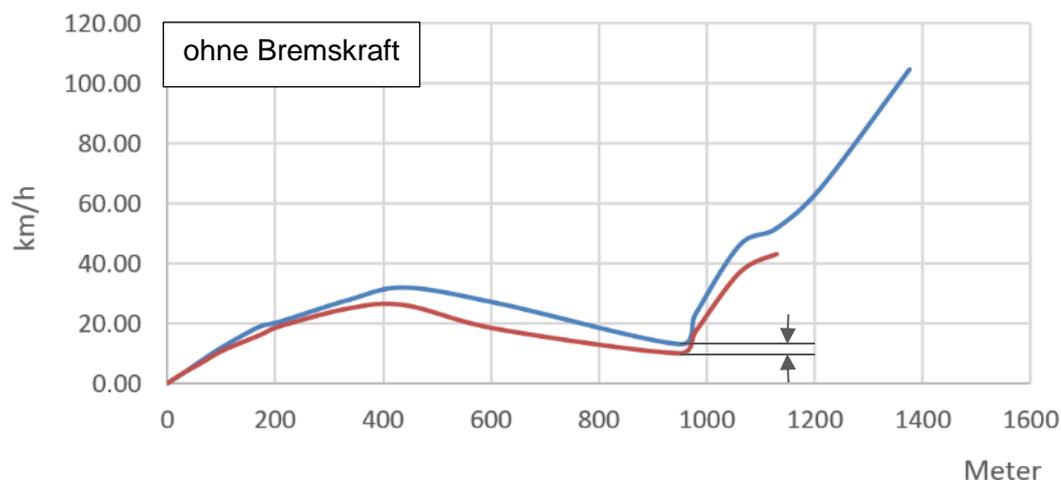
Um einzuschätzen, ob eine Bremswirkung bei der entlaufenen Rangierkomposition vorhanden war, wurden Modellrechnungen vorgenommen. Dabei zeigte sich, dass ohne vorhandene Bremskraft nach rund 950 m Rollweg am Ende des ansteigenden Streckenteils die Rollgeschwindigkeit höher ausfallen würde, als die aufgezeichneten Fahrdaten ergeben (Abbildung 22).

Abbildung 22: Diagramm der Modellrechnung zum Geschwindigkeitsverlauf ohne Bremskraft (blau) gegenüber den aufgezeichneten Fahrdaten (rot).

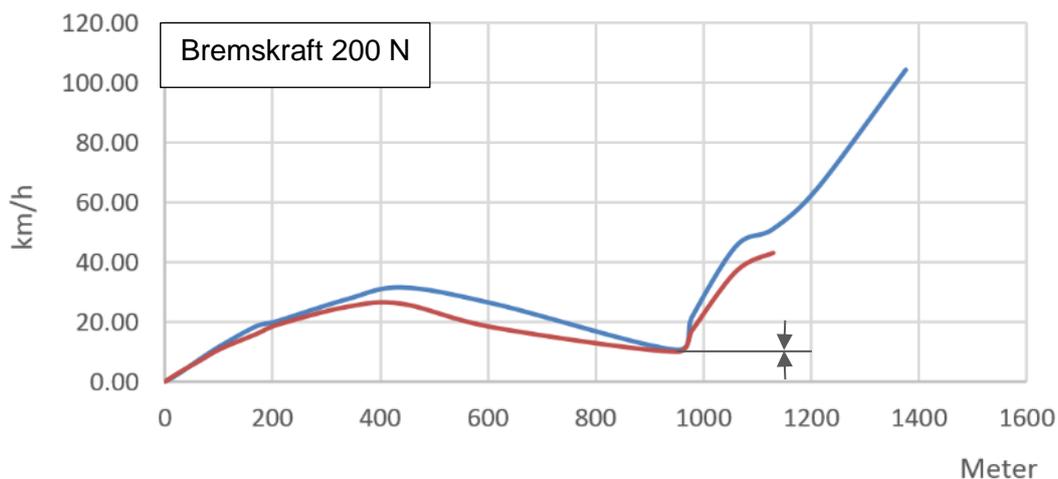
Bei der Modellrechnung mit 200 N Bremskraft zeigt sich nach rund 950 m Rollweg am Ende des ansteigenden Streckenteils eine gleiche Geschwindigkeit gegenüber den aufgezeichneten Fahrdaten (Abbildung 23).

Abbildung 23: Diagramm der Modellrechnung zum Geschwindigkeitsverlauf mit einer Bremskraft von 200 N (blau) gegenüber den aufgezeichneten Fahrdaten (rot).

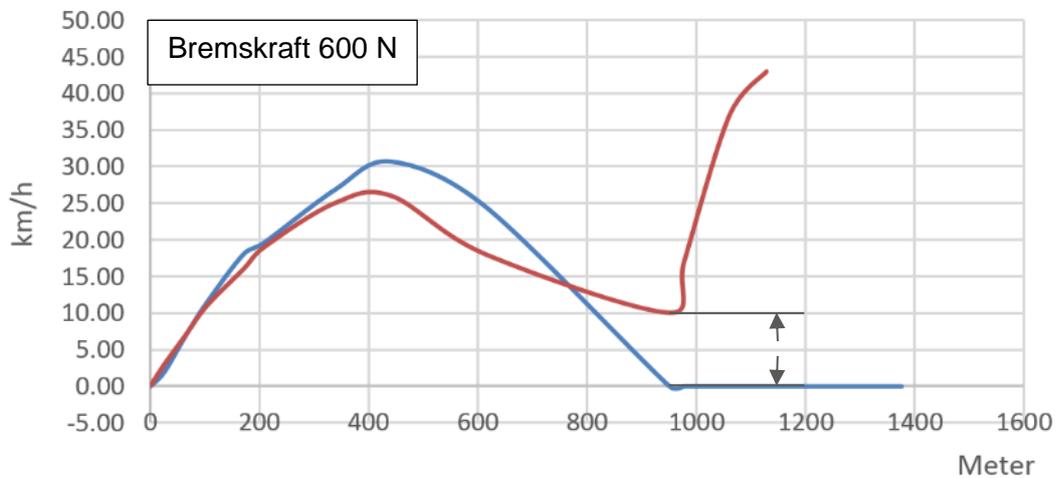
Bei der Modellrechnung mit 600 N Bremskraft zeigt sich, dass die entlaufene Rangierkomposition nach rund 950 m Rollweg am Ende des ansteigenden Streckenteils zum Stillstand gekommen wäre (Abbildung 24).

Abbildung 24: Diagramm der Modellrechnung zum Geschwindigkeitsverlauf mit einer Bremskraft von 600 N (blau) gegenüber den aufgezeichneten Fahrdaten (rot).

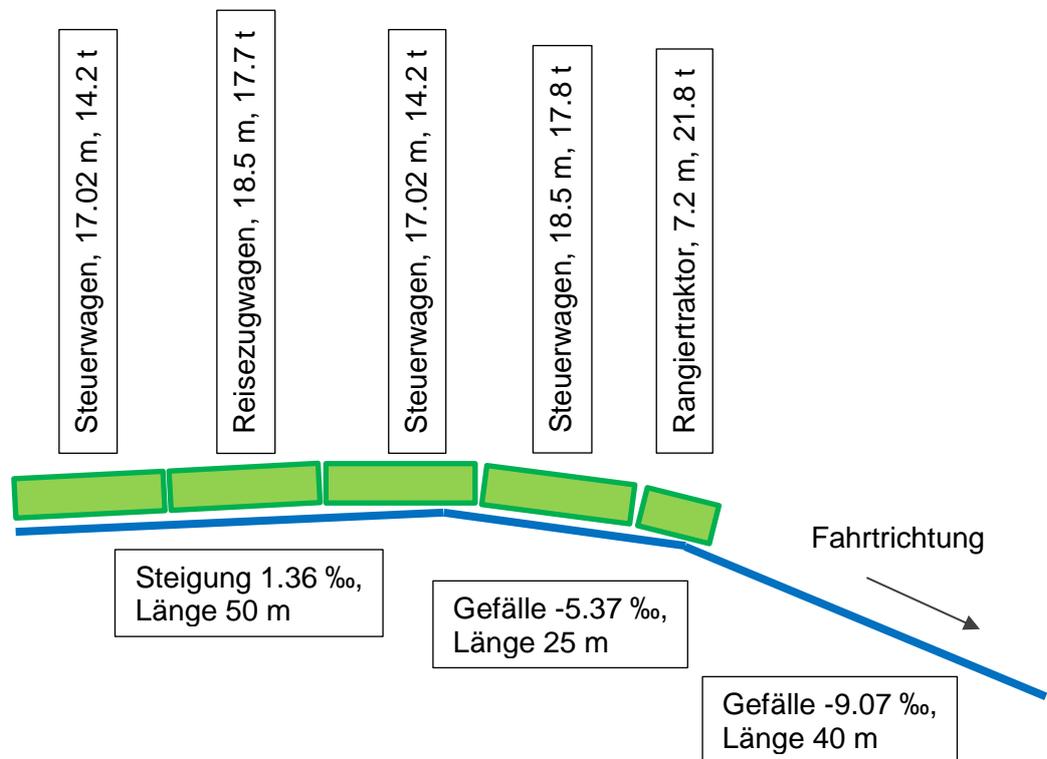
Die Fahrzeuge waren in Kurve 4 abgestellt. Das Streckenprofil der Kurve 4 steigt zuerst leicht an und fällt danach ab. Durchschnittlich ergibt sich eine Neigung von 4 ‰ über die Länge der abgestellten Fahrzeuge (Abbildung 25). Bei einer Masse der abgestellten Fahrzeuge von insgesamt 85.7 t erzeugt die Schwerkraft in einem Gefälle von 4 ‰ eine Tangentialkraft von 3.43 kN.

Gemäss den Schweizerischen Fahrdienstvorschriften³ (FDV), R 300.5, Beilage 1, Tabelle der Mindestfesthaltekraft, reicht für die Sicherung einer abgestellten Komposition mit einer Masse von 85.7 t in einer Streckenneigung von 4 ‰ eine Mindestfesthaltekraft von 7 kN.

Abbildung 25: Überzeichnet dargestellte Skizze für das Streckenprofil (blau) am Ort der in Kurve 4 abgestellten Fahrzeuge (grün).

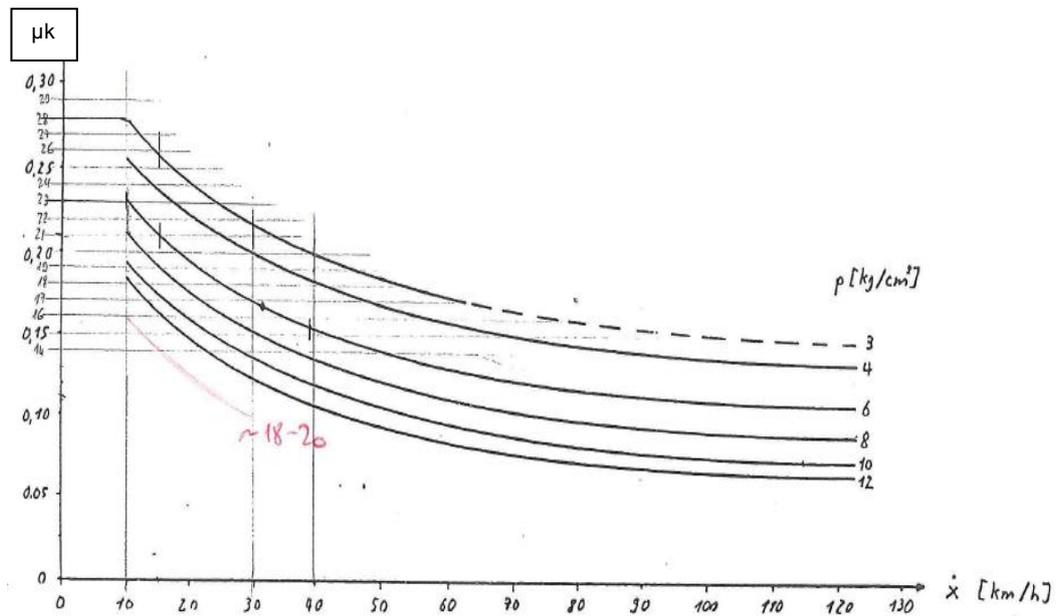
Gemäss der technischen Unterlagen von SIG⁴ über das Reibwertdiagramm eines Grauguss-Bremsklotzes sind die verwendeten Bremsklötze bis zu einem spezifischen Druck von 12 kg/cm² geeignet. Darüber, mit dem Anstieg des spezifischen Druckes, verringert sich der Reibungskoeffizient μ_k zwischen Bremsklotz und Rad massiv.

Abbildung 26: Auszug aus SIG-Dokument. Reibungskoeffizient μ_k in Funktion zur Geschwindigkeit. Beim Rangiertraktor beträgt bei der Feststellbremse der spezifische Druck ca. 19 kg/cm², wenn der Bremsklotz ganzflächig am Rad angelegt ist.
