Schlussbericht

über die Beinahekollision
eines S-Bahn-Zuges mit
einer Rangierlok

vom 16. September 2016

in St. Margrethen (SG)

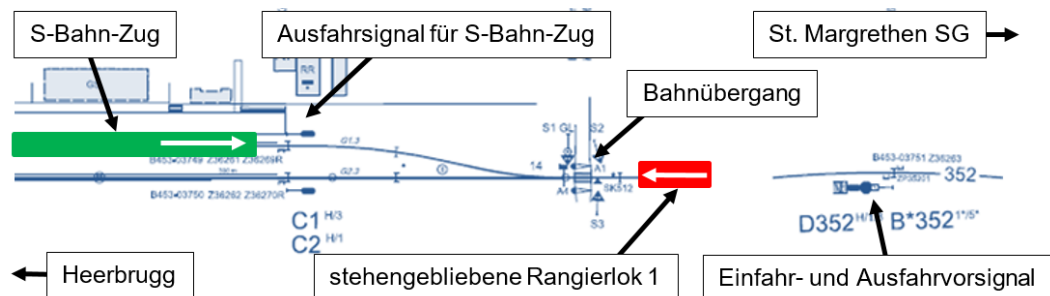
Abbildung 3: Planausschnitt Bahnhof Au SG.

Etwa zur gleichen Zeit fuhr ein S-Bahn-Zug von Heerbrugg Richtung St. Margrethen in Au SG ein. Da die Strecke Richtung St. Margrethen durch die stehengebliebene Rangierlok 1 noch belegt war, blieb das Ausfahrtsignal für den S-Bahn-Zug auf «Halt».

Als der S-Bahn-Zug in Au SG eingefahren war, wechselte das Ausfahrtsignal Richtung Heerbrugg für die Rangierlok 1 auf «Freie Fahrt».

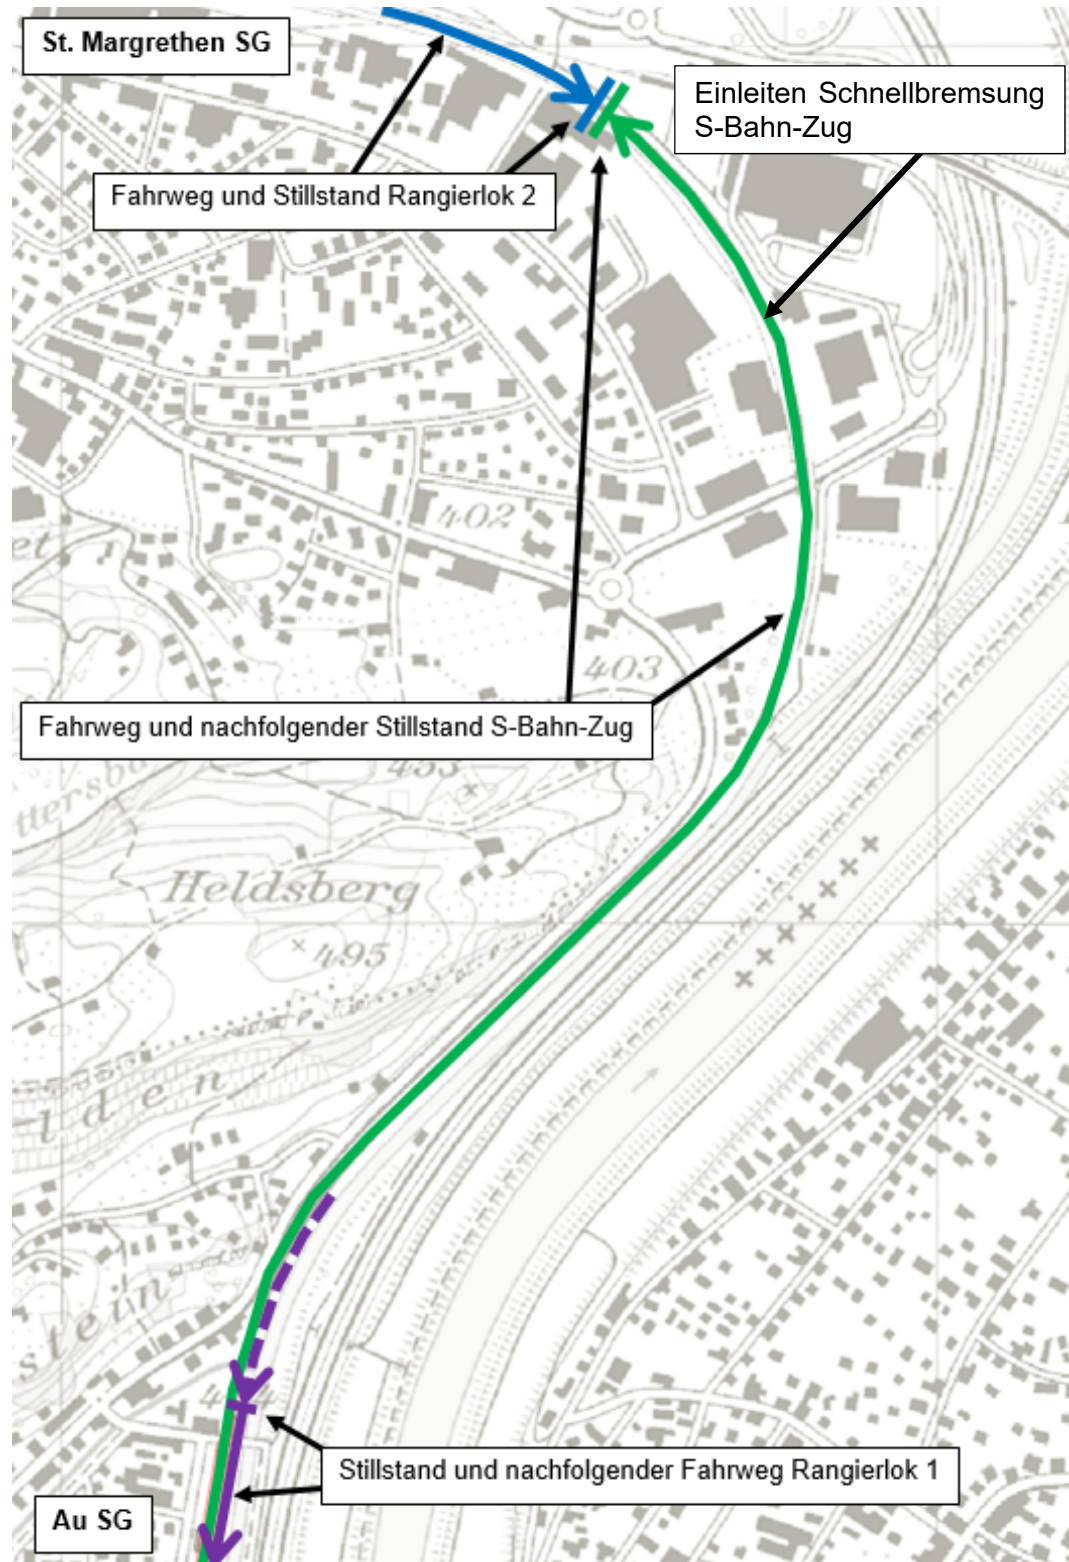
Abbildung 4: Übersichtskarte für die Strecke St. Margrethen–Au SG. Quelle Basiskarte: Bundesamt für Landestopografie.

Noch bevor der abfahrende S-Bahn-Zug den eingleisigen Streckenabschnitt von Au SG Richtung St. Margrethen befuhr und auf die erlaubte Fahrgeschwindigkeit beschleunigte, passierte die Rangierlok 2 in St. Margrethen die Rangiergrenze und fuhr in Gegenrichtung auf das vom S-Bahn-Zug belegte Gleis.

Der Lokführer des S-Bahn-Zuges realisierte etwa 300 m vor der Rangierlok 2, dass etwas nicht stimmte und leitete unverzüglich eine Schnellbremsung ein.

Die Rangierlok 2 und der S-Bahn-Zug standen schliesslich rund 1 m voneinander entfernt still.

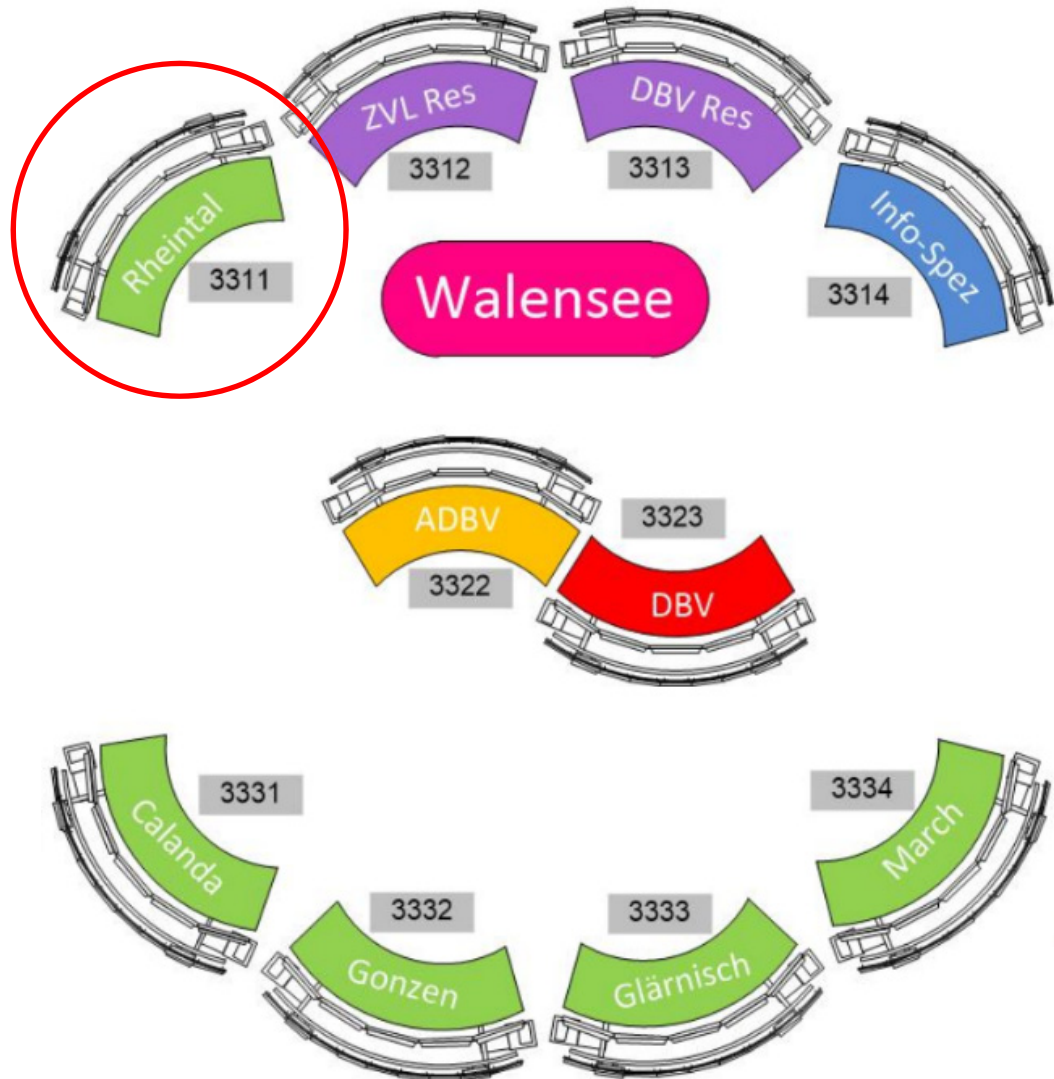
Abbildung 6: Anordnung der Arbeitsplätze im Sektor Walensee, der mit dem Arbeitsplatz Rheintal (Kreis) für die Disposition und Lenkung des Zug- und Rangierverkehrs u. a. auf den Bahnhöfen und der Strecke von St. Margrethen nach Au SG zuständig war (Quelle: SBB).

Zum Zeitpunkt des Ereignisses befanden sich die Arbeitsplätze des DBV und des ADBV in seinem Rücken. Diese Arbeitsplätze waren in gleicher Weise mit einigen Bildschirmen ausgestattet. Eine direkte Sicht zwischen dem Fahrdienstleiter Rheintal und der Sektorführung (DBV und ADBV) war erschwert und erst dann möglich, wenn sich der Fahrdienstleiter umdrehte. Der Arbeitsplatz war neben Reserveplätzen angeordnet, so dass der Fahrdienstleiter keine Kollegen unmittelbar neben sich hatte (Abbildung 6).

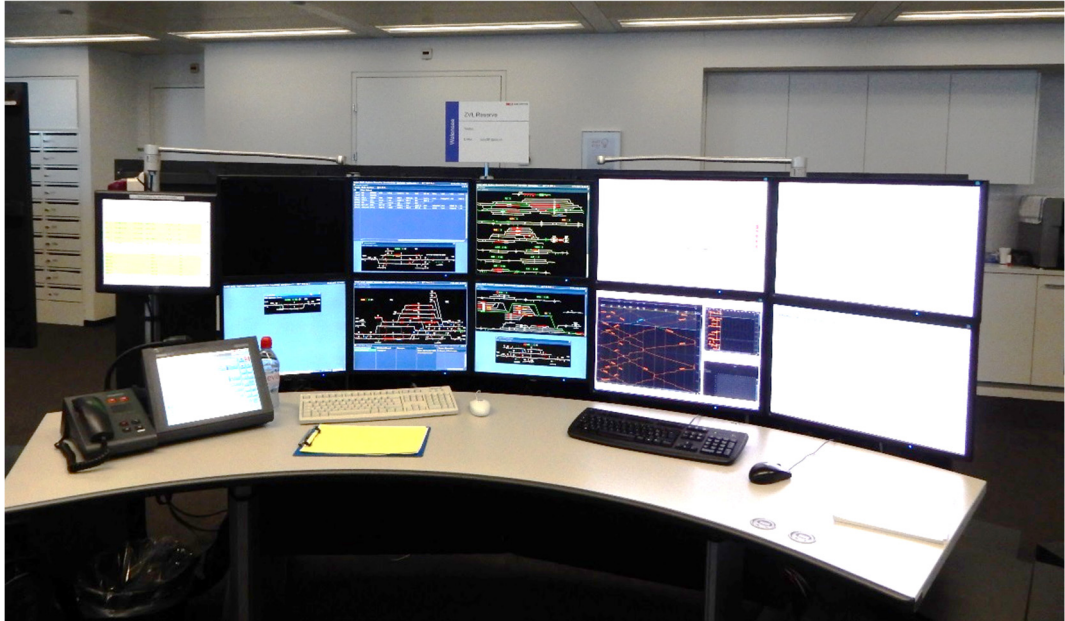
Abbildung 7: Arbeitsplatz Rheintal.

Am Arbeitsplatz Rheintal standen dem Fahrdienstleiter mehrere Bildschirme zur Verfügung, über die er die nötigen Informationen angezeigt erhielt. Er konnte wählen, welche Informationen an welchem Bildschirm angezeigt werden sollten. Er konnte sich die grösseren Bahnhöfe und Streckenübersichten oder einzelne Bahnhöfe (Lupe genannt) anzeigen lassen.

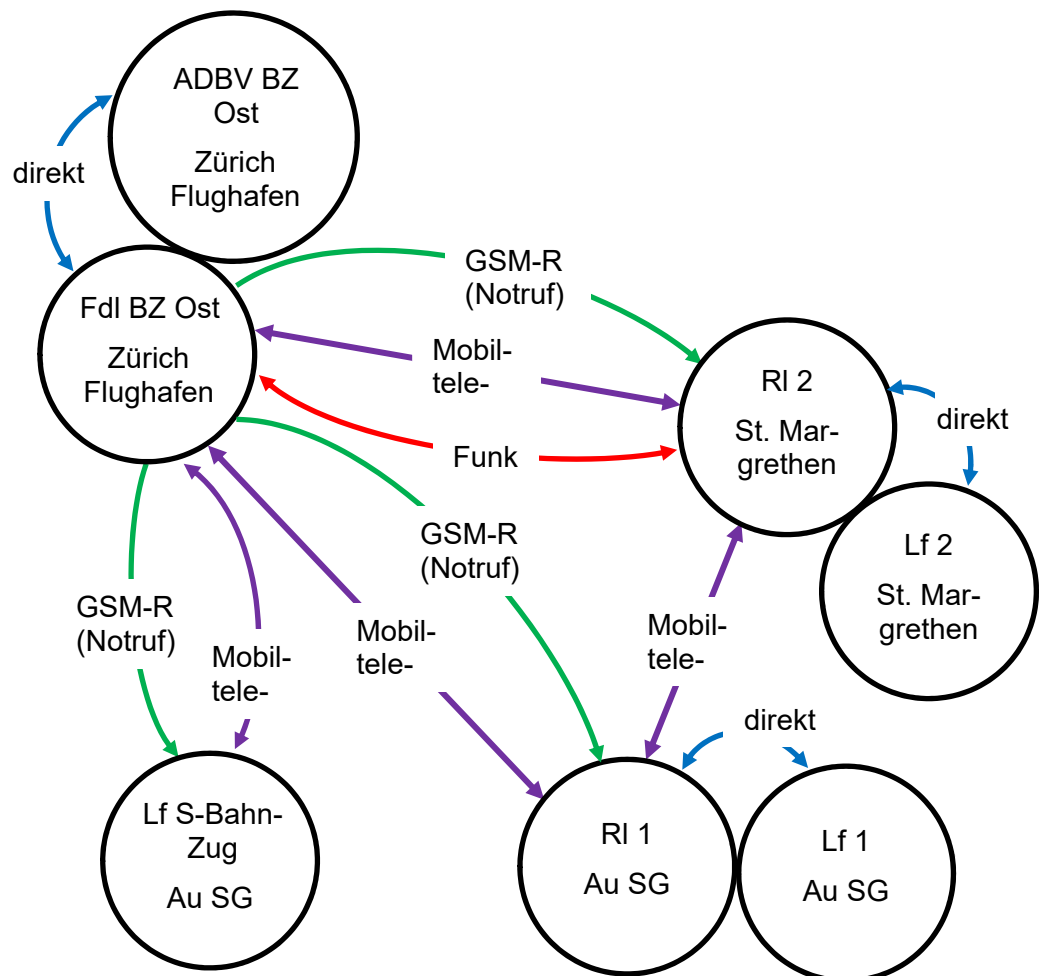
Abbildung 8: Kommunikationsnetz und -mittel der Beteiligten.

Die Kommunikation über Funk kann nur im Bahnhof St. Margrethen erfolgen. Alle Teilnehmer auf dem gleichen Funkkanal können mithören.

Die Kommunikation über Mobiltelefon erfolgt zwischen zwei Teilnehmern und über das GSM-R-Netz. Andere Beteiligte können nicht mithören.

Die Gesprächsaufzeichnung von Mobiltelefon, GSM-R und Funk erfolgt nur bei Gesprächen mit der BZ Ost.
