Summarischer Bericht

Ereignis	Seitliche Kollision von zwei Triebfahrzeugkompositionen
Ereignisart	Kollision Tram - Tram
Ort, Datum, Zeit	Zürich Kreuzplatz (ZH), 20. Dezember 2016, ca. 16:50 Uhr
Reg.-Nr.	2016122001
Verkehrsmittel	Tram

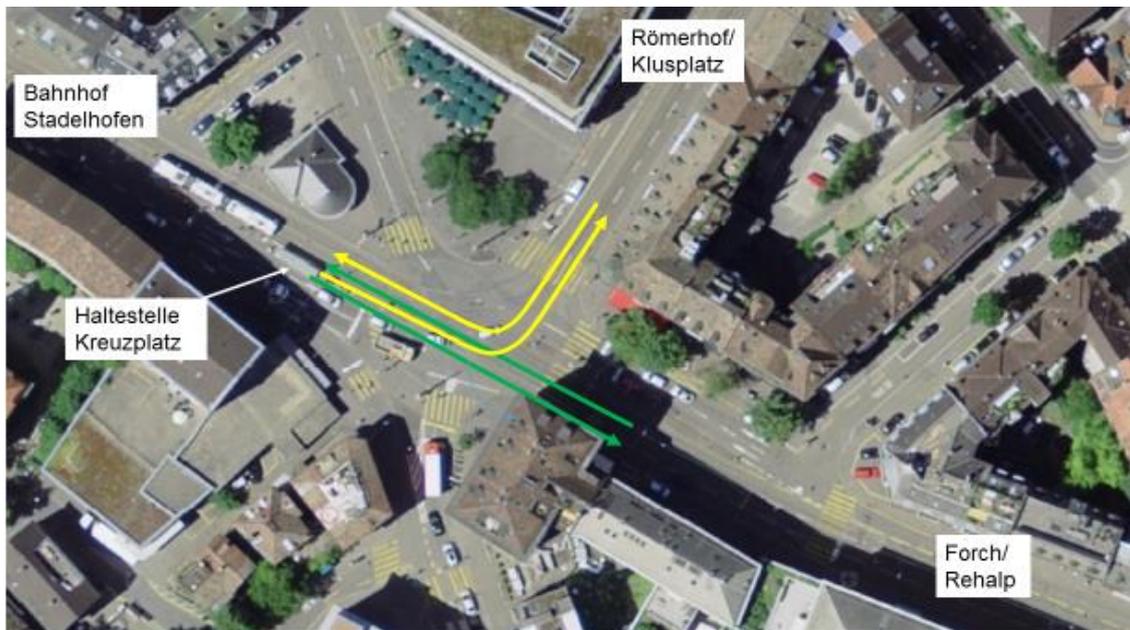
Abbildung 1: Blick auf die Situation bei der Haltestelle Zürich Kreuzplatz. Grün eingezeichnet die Linien S18 der Forchbahn bzw. 11 der VBZ von Zürich Stadelhofen Richtung Forch/Rehalp, gelb markiert die Linie 15 Richtung Römerhof/Klusplatz. (Quelle des Luftbildes: Bundesamt für Landestopografie).

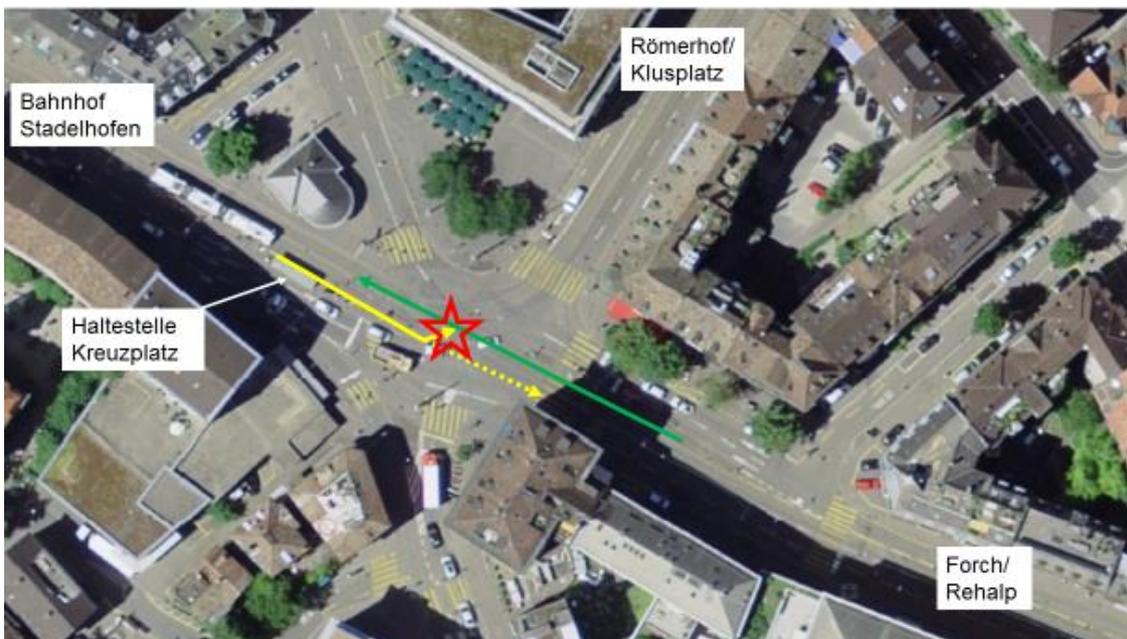
Die Wartezeit vor dem Signal an der Haltestelle Kreuzplatz schien Lokführer 1 ungewöhnlich lang. Das Warnsignal für Fussgänger wurde in dieser Zeit 3 Mal angesteuert, sein Signal ging aber nicht auf Fahrt. Deshalb vermutete er, dass das entsprechende Punktesignal defekt war. Als er Tram 2 entgegenfahren sah, setzte er sein Fahrzeug, trotz Halt zeigendem Signal und falscher Stellung der Weiche 335, in Fahrt. Bei der Ausfahrt aus der Haltestelle kollidierte die Triebwagenkomposition seitlich mit dem in Gegenrichtung fahrenden Tram 2 (Abbildung 2).

Abbildung 2: Blick auf Zürich Kreuzplatz. Der rote Stern markiert die Unfallstelle. Der gelbe Pfeil zeigt die Fahrtrichtung von Tram 1. Die ausgezogene Linie die effektive Fahrt Richtung Römerhof/Klusplatz, die gestrichelte Linie den planmässigen Fahrweg Richtung Forch. Der grüne Pfeil zeigt die Fahrtrichtung von Tram 2 Richtung Stadelhofen. (Quelle des Luftbildes: Bundesamt für Landestopografie).

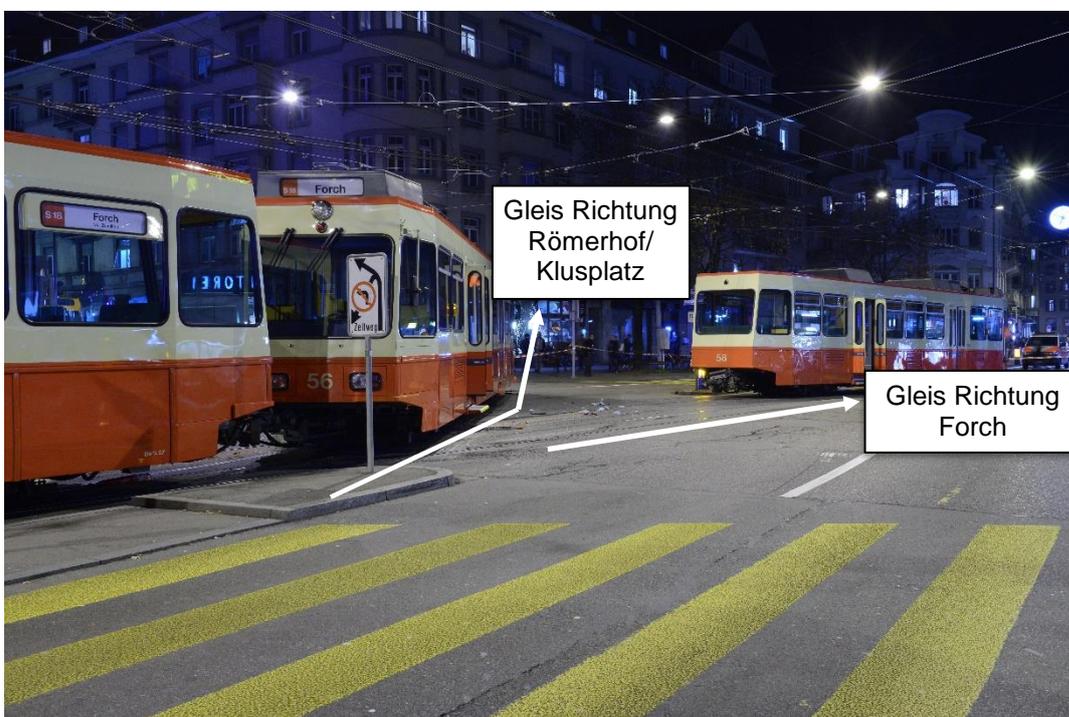
Als Folge der Kollision entgleiste der führende Triebwagen Nummer 58 von Tram 1 und wurde von der übrigen Komposition getrennt. Er befand sich in der Endlage mehrere Meter von den übrigen Wagen entfernt.

Abbildung 3: Blick auf die Unfallstelle in der Fahrtrichtung von Tram 1. Im Bild rechts ist das durch die Kollision von den übrigen Fahrzeugen von Tram 1 getrennte Triebfahrzeug Nr. 58 sichtbar. Links im Bild sind die Triebfahrzeuge Nr. 56 und 57 zu sehen; diese wurden auf der Weiche 335 nach links Richtung Römerhof/Klusplatz gelenkt.

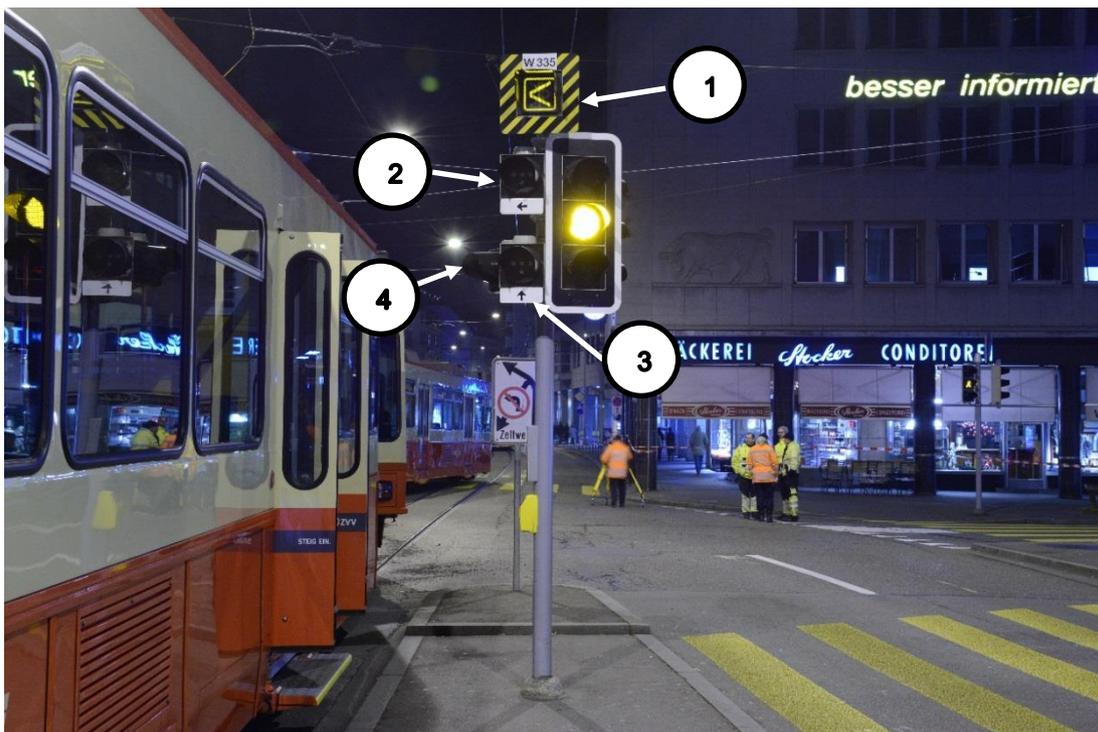
Bei der Haltestelle Kreuzplatz befinden sich direkt unterhalb des Weichensignals der Weiche 335 zwei Punktesignale für die jeweilige Fahrtrichtung. Auf einer Zusatztafel wird die Fahrtrichtung angezeigt. Das obere Punktesignal ist für die nach links fahrenden, das untere für die gradeaus fahrenden Schienenfahrzeuge. Zusätzlich befindet sich neben dem Strassenverkehrssignal am gleichen Mast noch das Warnsignal für die Fussgänger (Abbildung 10).

Abbildung 10: Ansicht der Tram- und Strassensignalanlage bei der Haltestelle Zürich Kreuzplatz.

Beim dreimaligen Ansteuern der Signalanlage wurde jeweils der Fahrweg nach links freigegeben. Weil der Lokführer sich auf das untere Punktesignal, das für geradeaus gilt, konzentrierte, sah er auch das Warnsignal für die Fussgänger, das auf gleicher Höhe angebracht ist. Er sah dieses dreimal blinken und war dadurch irritiert. Dem oberen Punktesignal, das für „links“ gültig ist, schenkte er dabei keine Beachtung (Abbildung 10).
