Summarischer Bericht

Ereignis: Entgleisung des letzten Wagens einer gezogenen Rangierbewegung
Ereignisart: Entgleisung einer Rangierbewegung
Ort, Datum und Zeit: Hochdorf (LU), 18. Januar 2017, 17:50 Uhr
Reg. Nr.: 2017011801
Verkehrsmittel: Eisenbahn

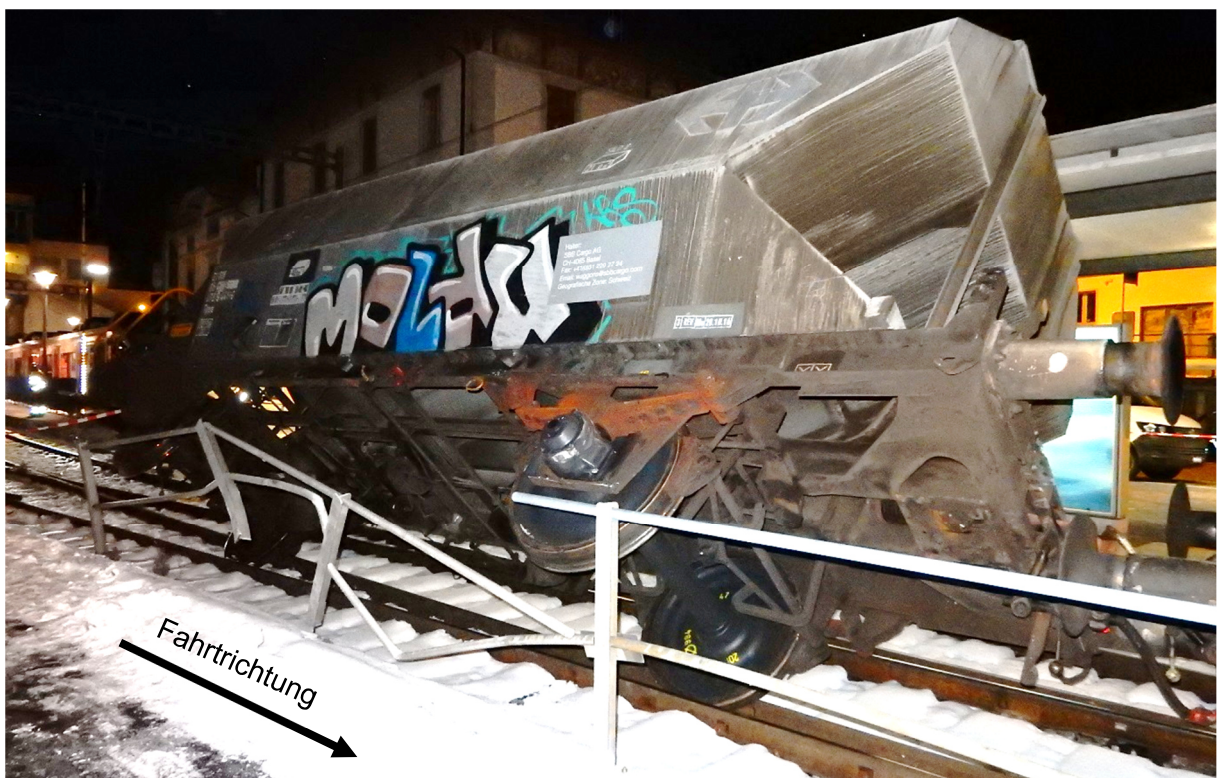
Abbildung 1: Entgleister Getreidewagen.

Kurz vor dem Herzstück der Weiche 3 waren Spuren des Aufkletterns eines Spurkranzes sichtbar.

Bei der Vermessung der Gleislage im Bereich der Entgleisungsstelle zeigte sich zwischen der kurvenäusseren zur kurveninneren Schiene eine Absenkung von Minus 28 mm im Anlaufstrang der Zwischenpartie vom Weichenherz gegen das Gleis 3. Zulässig sind an dieser Stelle 0 mm.

Die SUST kommt zum Schluss, dass die Entgleisung des Getreidewagens am 18. Januar 2017 in Hochdorf auf eine schlechte Gleislage der Weiche 3 zurückzuführen ist. Der bauartbedingt verwindungssteife Getreidewagen konnte die Gleisabsenkung im Betrag der Höhe des Spurkranzes nicht ausgleichen, wodurch das Rad aufkletterte und entgleiste. Eine unbemerkte Absenkung eines Gleises in diesem Ausmass ist selten. Die SUST verzichtet deshalb gestützt auf Art. 29 Abs. 1 der Verordnung über die Sicherheitsuntersuchung von Zwischenfällen im Verkehrswesen (VSZV) auf weitere Untersuchungshandlungen und schliesst die Untersuchung gem. Art. 45 VSZV mit diesem summarischen Bericht ab.
