## Summarischer Bericht

**Ereignis:** Absturz eines mit Passagieren besetzten Seilbahnsessels  
**Ereignisart:** Fahrzeugabsturz  
**Ort, Datum und Zeit:** Hasliberg, Mägisalp (BE), 30. Januar 2017, 14:34 Uhr  
**Reg. Nr.:** 2017013002  
**Verkehrsmittel:** Seilbahn

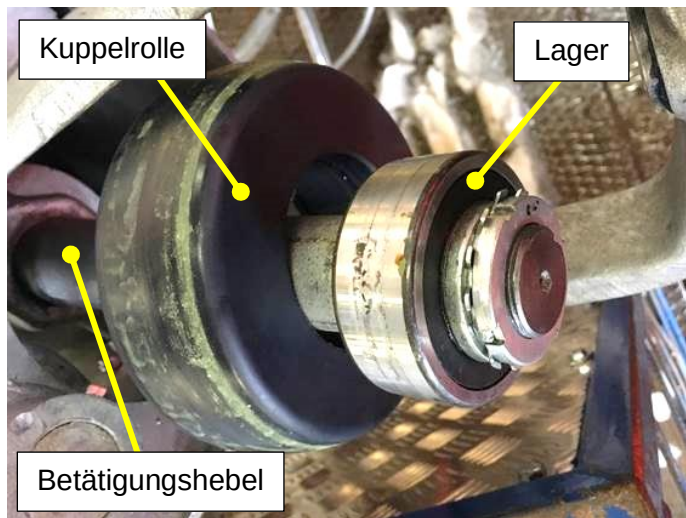
Die Kuppelrolle des abgestürzten Sessels war, den Spuren nach zu urteilen, auf der Aussen-seite nicht mit einem Sicherungsring versehen. Bei der Einfahrt in die Talstation wurde beim Entkupplungsvorgang die Kuppelrolle vom Lager weggedrückt.

**Abbildung 1:** Kuppelrolle ist vom Lager weg zur Seite der kuppelbaren Klemme gerutscht und lose über den Betätigungshebel gestülpt.

Die Klemmen aller Sessel wurden im Sommer 2016 zerlegt und revidiert. Beim Instandhaltungsprozess ist vorgesehen, dass zwei Mitarbeitende die Klemme zusammensetzen und zwei andere Mitarbeiter eine Kontrolle durchführen. Trotz des zweckmässigen Prozesses wurde der fehlende Sicherungsring zur Kuppelrolle von Sessel Nr. 30 nicht erkannt.

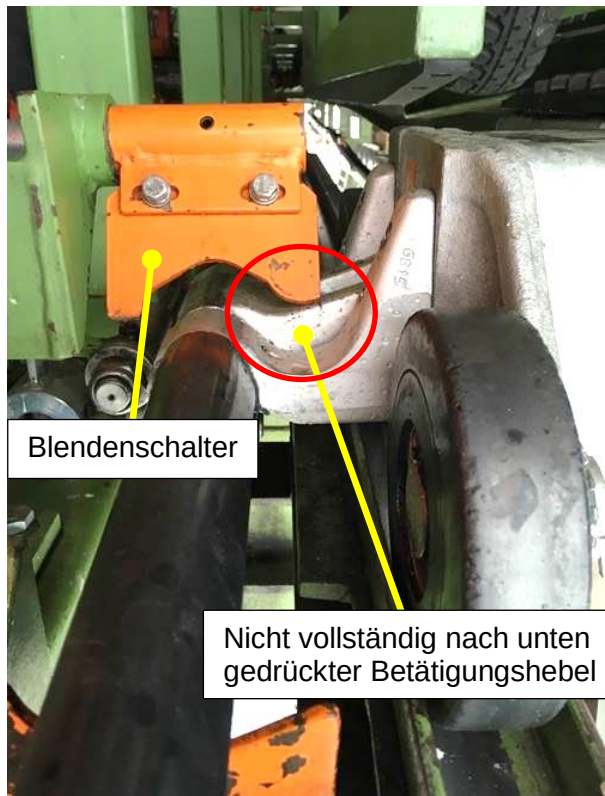
Das Einkuppeln erfolgte nicht mehr richtig bzw. vollständig, da die Schienenkulisser, die den Kupplungshebel beim Einkupplungsvorgang in die richtige Position drücken sollte, nur noch auf dem kleineren Durchmesser des Lagers auflief. Der nicht vollständig in Stellung verbrachte Betätigungshebel passte nicht mehr durch den konturbasierten, mechanisch betätigten Blendenschalter zur Prüfung der korrekten mechanischen Stellung der Klemme.

Bei der Ausfahrt wurde um 14:32:38 Uhr der Blendenschalter der Prüfung „Kupplung Seil oben“ ausgelöst und die Anlage erneut automatisch gestoppt. Der Blendenschalter bleibt nach der Betätigung in weggeklappter Stellung stehen. Der Blendenschalter muss vor Ort, oben bei der Führungsschiene, mechanisch von Hand zurückgestellt werden, sonst kann die Anlage nicht wieder gestartet werden.

**Abbildung 2:** Blendenschalter „Klemme Seil oben“: Die nicht korrekt gekuppelte Klemme passt nicht an der Kontur vorbei (Kreis) und löst den Blendenschalter aus.

Das Quittieren der Störungsmeldungen zur Prüfung der Klemmkraft und die Rückstellung des Blendenschalters zur Prüfung der Stellung der Klemme erfolgte durch den Mitarbeitenden der Talstation jeweils ohne Kontrolle der Ursache. Im vorliegenden Fall konnten keine Hinweise auf den Beizug von technischem Fachpersonal gefunden werden.

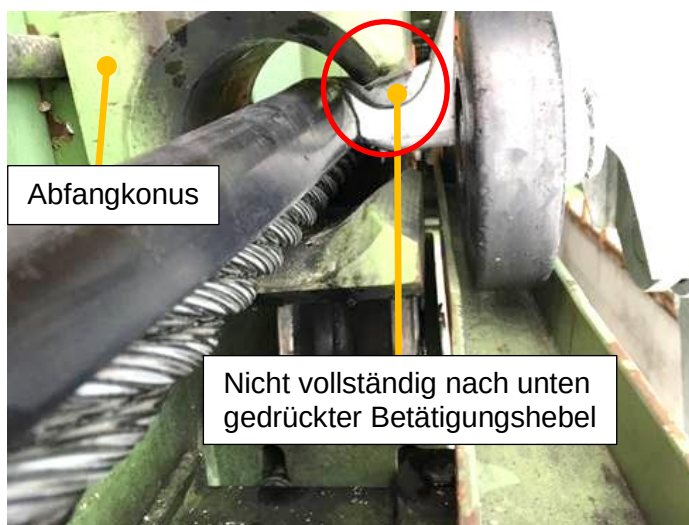
Der Abfangkonus funktioniert ebenfalls konturbasiert und dient dazu, nicht gekuppelte Sessel an der Ausfahrt zu hindern. Er ist jedoch nicht verbunden mit einer Beeinflussung der Anlage, indem z.B. ein Stopp der Anlage ausgelöst wird. Der besetzte Sessel war nicht gekuppelt, blieb somit trotz laufendem Förderseil am Abfangkonus hängen und wurde durch den von hinten auffahrenden, unbesetzten Sessel gewaltsam durch den Abfangkonus gedrückt und weiter gestossen. Der Abfangkonus sowie die Klemme wiesen entsprechende Spuren auf.

**Abbildung 3:** Abfangkonus: Die nicht korrekt gekuppelte Klemme passt nicht an dessen Kontur vorbei (Kreis).

In der nachfolgenden Tiefhalte-Rollenbatterie wurde der besetzte, nicht gekuppelte Sessel vom Seil gehebelt und fiel zu Boden.
