Schlussbericht

über die Kollision eines Güterzuges
mit einem Baufahrzeug

vom 7. Februar 2017

in Winterthur (ZH)

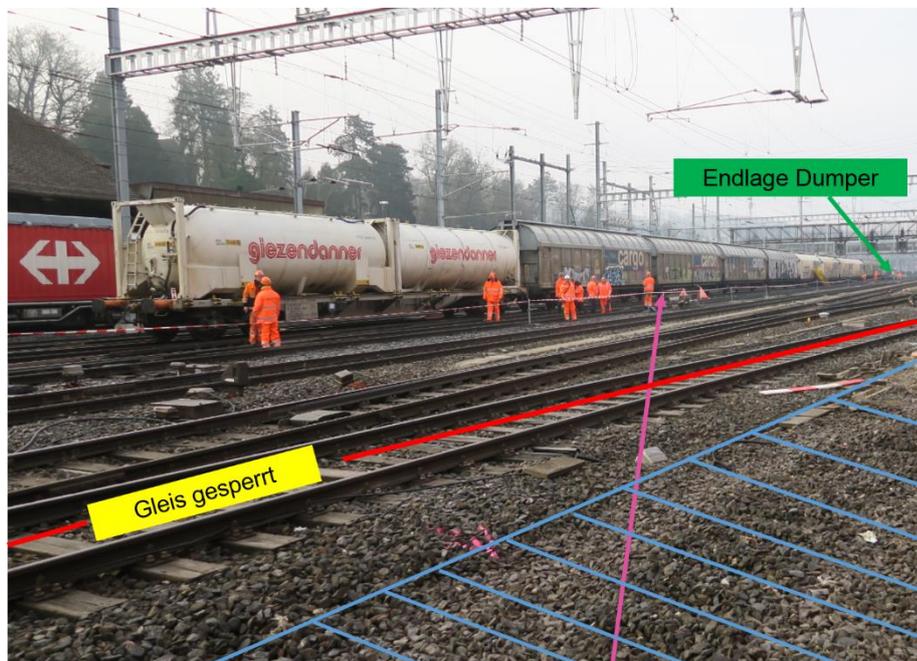
Der Dumper fuhr von der Baustelle her in Richtung Zürich zurück (Anlage 1, Abbildungen 3, 4 und 5). Dann querte er das gesperrte Gleis 8, fuhr weiter über die anderen Betriebsgleise, bis er mit der Lokomotive auf dem Gleis 63 auf der Höhe der Weiche 71 kollidierte (Abbildung 2).

Als der Lokführer des Güterzuges 63110 den Dumper in seinem Fahrweg sah, leitete er eine Schnellbremsung ein. Der Dumper wurde nach der Kollision von der Lokomotive über eine Distanz von ca. 200 m mitgeschleift. Der Baumaschinenführer erlitt tödliche Verletzungen und verstarb noch auf der Unfallstelle.

Abbildung 2: Fotografie der Unfallstelle: Endlage des Güterzuges.

Rot: gesperrtes Gleis 8.

Lila Pfeil: Fahrt des Dumpers bis zum Kollisionspunkt auf dem Gleis 63.

Blaue Schraffierung: Baustellenbereich.

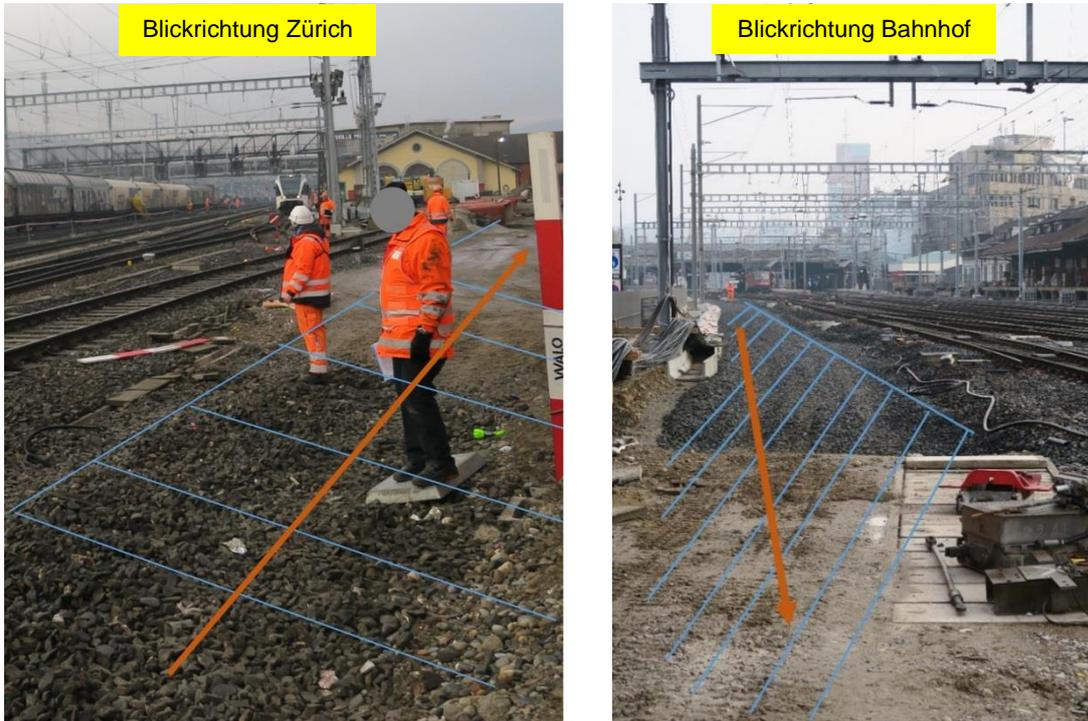
Der Baumaschinenführer hatte den Auftrag, das Material mit dem Dumper entlang des Gleises 9 zwischen der Baustelle und dem Materialdepot zu transportieren (Anlage 1, Abbildung 5).

Abbildungen 3 und 4: Blaue Schraffierung: Baustellenbereich. Orange Pfeile: vorgesehene Fahrt des Dumpers entlang des Gleises 9.

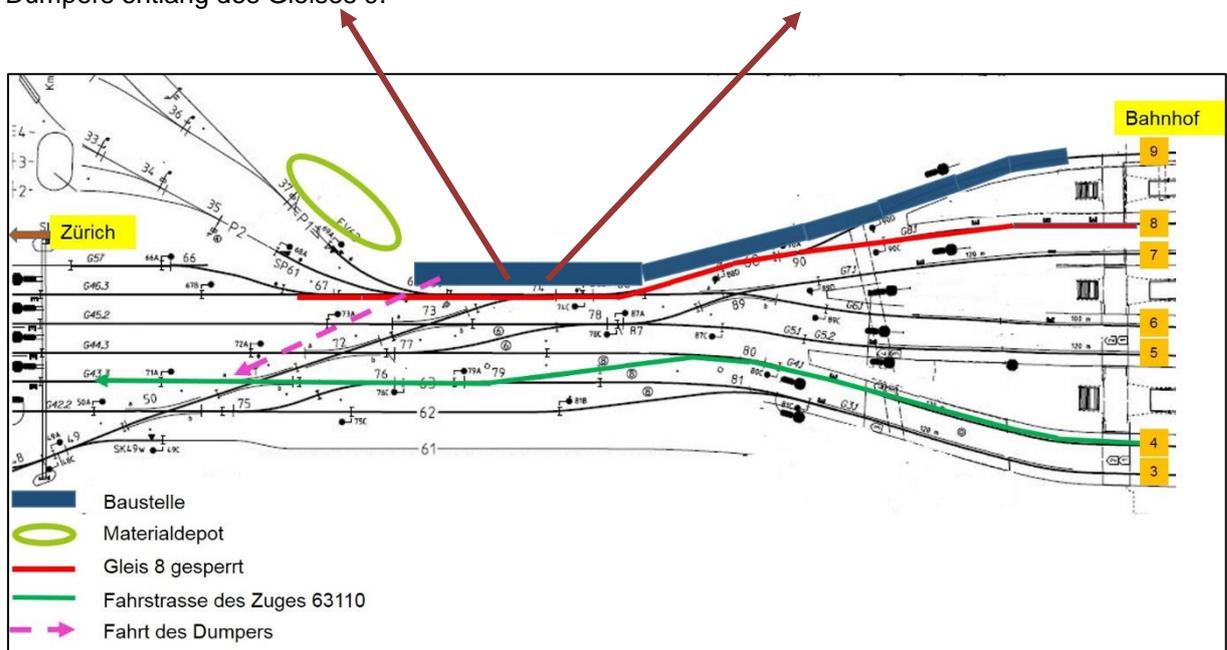
Abbildung 5: Übersichtsplan Bahnhof Winterthur

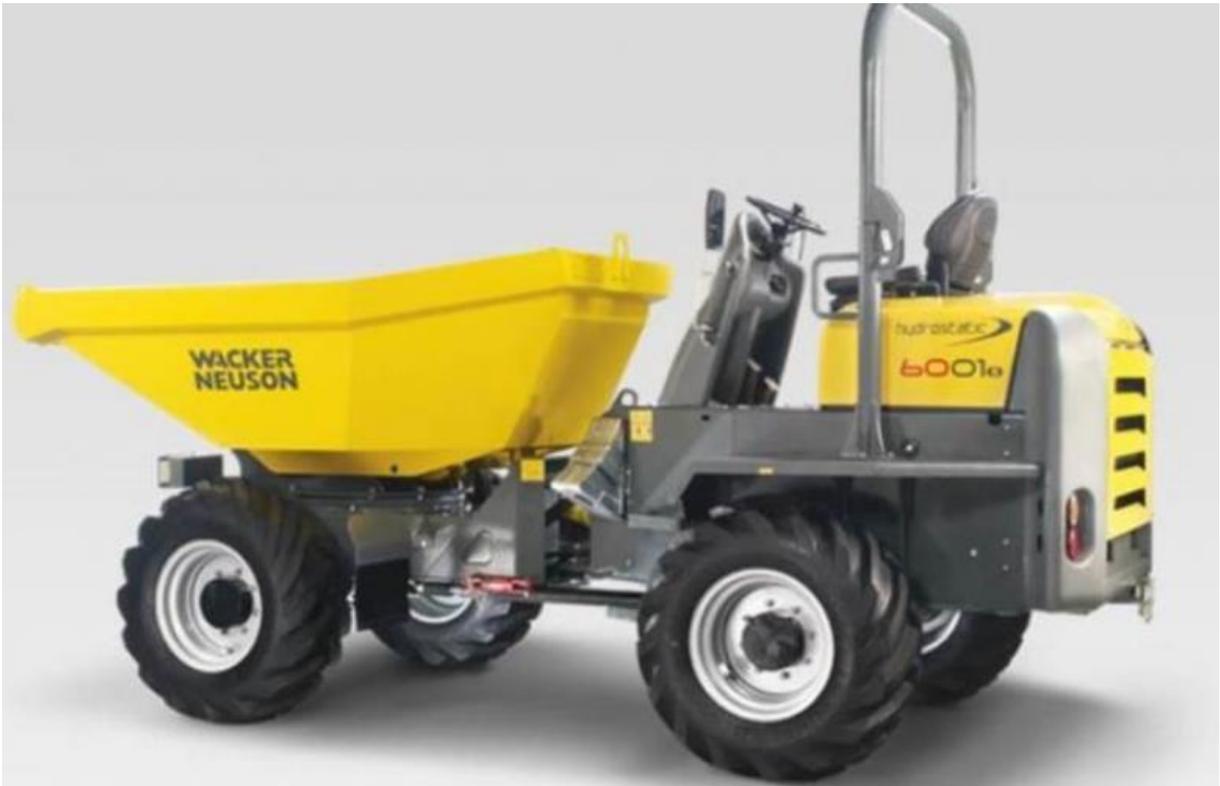
Der Dumper (Anlage 2, Abbildung 6) verfügt über einen Dieselmotor und permanenten Allradantrieb und ist mit einer Kippmulde ausgestattet. Die maximale Geschwindigkeit beträgt 27 km/h.

Der Dumper wurde durch die Kollision zu stark beschädigt für weitere Abklärungen. Die Kippmulde wurde vom Chassis abgetrennt. Gemäss Untersuchung der Kantonspolizei Zürich können keine Rückschlüsse auf einen technischen Mangel gezogen werden.

Abbildung 6: Typenbild Dumper Typ 6001 (Quelle: Technische Anleitung Dumper, Wacker Neuson).

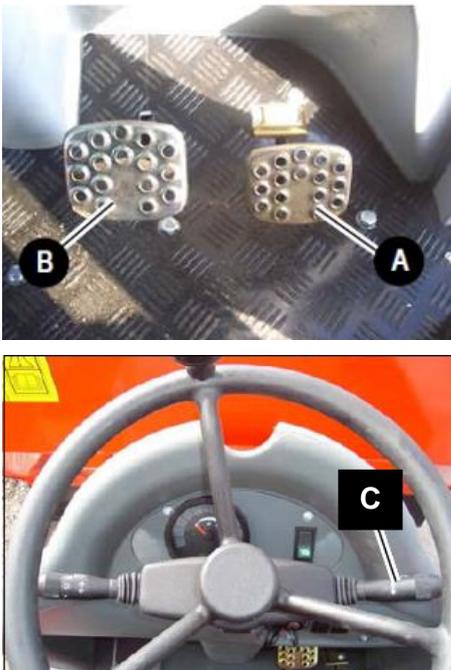
Der Fahrtrichtungshebel ist sowohl in der Neutralstellung als auch in der Vorwärts- und Rückwärtsposition einrastend. Wenn der Fahrtrichtungshebel (Anlage 2, Abbildung 7) in eine Fahrtrichtung gestellt wird, arbeitet das automatische Getriebe im Leerlauf. Erst mit dem Betätigen des Gaspedals (Anlage 2, Abbildung 7) bewegt sich der Dumper in die gewünschte Fahrtrichtung. Ein Loslassen des Gaspedals bewirkt eine markante Verzögerung. Wird die hydraulische Betriebsbremse betätigt, lassen sich Verzögerungen bis zu blockierten Rädern erreichen.

Der Dumper kann auf verschiedenste Arten gestoppt werden: durch Loslassen des Gaspedals, Umstellen des Fahrtrichtungshebels, Betätigen der Betriebs- oder der Handbremse oder Drehen des Zündschlüssels auf die Position „Aus“. Wenn eine Komponente ausfallen würde, verbleiben noch genügend andere Möglichkeiten, das Fahrzeug zum Stillstand zu bringen.

Abbildung 7: Steuerelemente des Dumpers. (Quelle: Handbuch Dumper, Wacker Neuson)

Pos. A: Gaspedal;

Pos. B: Bremspedal;

Pos. C: Fahrrichtungshebel.
