# **Schlussbericht**

über Entgleisung eines  
S-Bahn-Zuges

vom 29. März 2017

in Bern (BE)

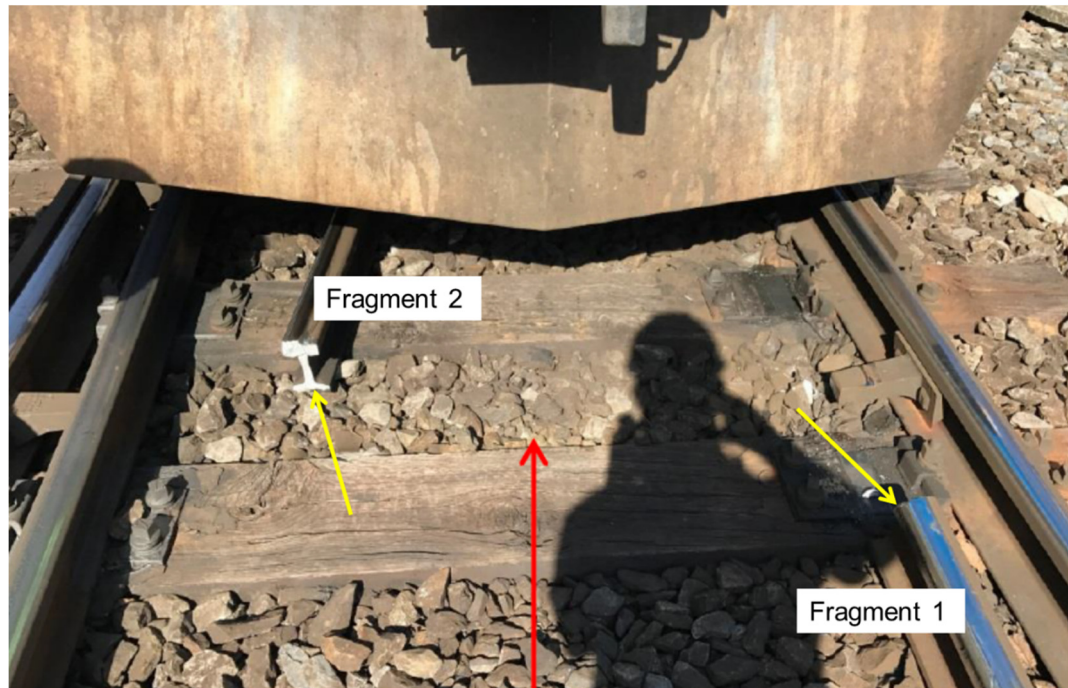
**Abbildung 3:** Auf der Abbildung ist die Situation nach dem Wegstellen des hinteren Triebzuges ersichtlich. Rot eingezeichnet ist die Fahrtrichtung des Zuges. Gelb markiert ist die gebrochene Weichenzunge. Das abgebrochene Fragment 2 der Zunge ist weit nach links versetzt. (Quelle: SBB AG, Infrastruktur / Bearbeitung SUST).

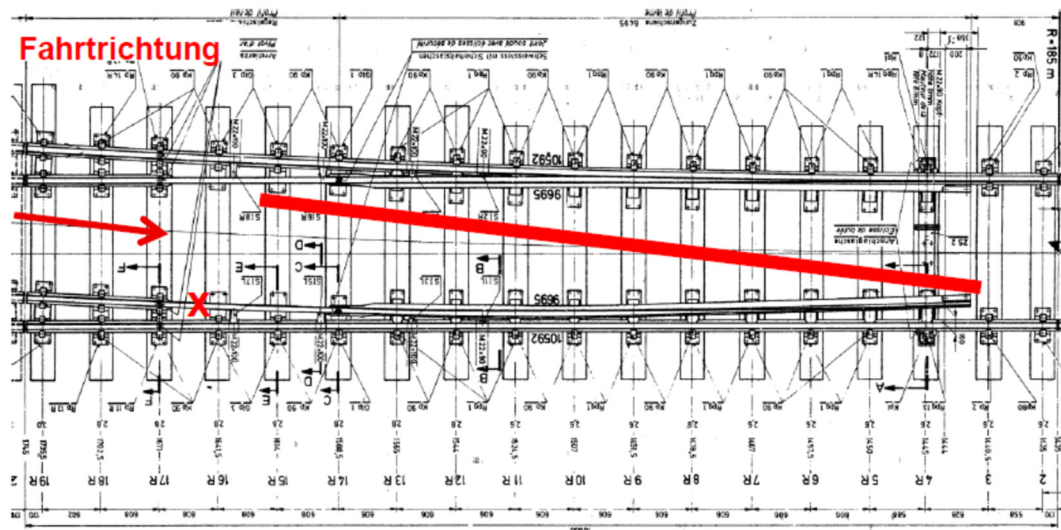
**Abbildung 4:** Schematische Darstellung der Weiche 41 im Bahnhof Bern. Im Bild ersichtlich sind die Bruchstelle (Rotes X) und die Endlage der gebrochenen Zunge (Rote Linie). (Quelle: SBB AG, Infrastruktur).

Die Bruchstelle der Weichenzunge befand sich in der Nähe einer Schwelle. Sie war ca. 30 cm vom Beginn des Federbereichs (Seite Bahnhof) entfernt. Im Federbereich der Weichenzunge ist der Schienenfuss auf ca. 70 mm verjüngt. Diese Verjüngung ist nötig, damit die für das Umstellen der Weichenzunge notwendigen Kräfte des Weichenmotors nicht zu gross werden.

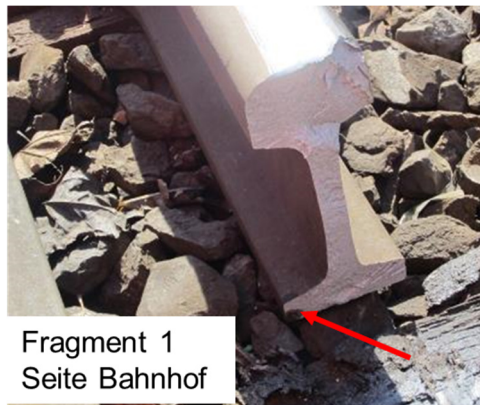
Die Zunge der Weiche 41 wies nach der Entgleisung folgende Auffälligkeiten auf: Die Bruchflächen waren metallisch grau und zeigten im Fussbereich eine auffällige Markierung. Auf dem abgebrochenen Fragment 2 war auf der Fahrfläche der Abdruck eines Radkranzes erkennbar (Abbildung 7).

**Abbildung 6:** Aufnahme der Bruchstelle. Rot markiert ist eine auffällige Markierung im Fussbereich von Fragment 1.

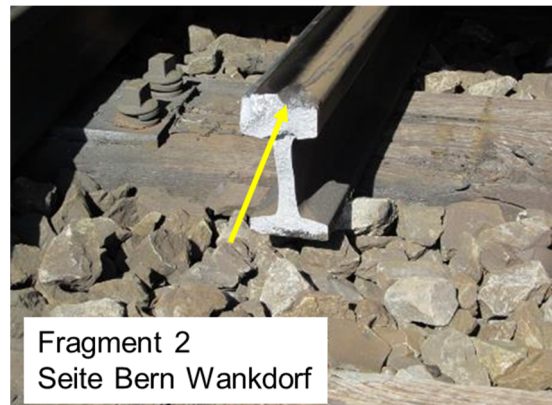
**Abbildung 7:** Aufnahme der Bruchstelle. Mit dem gelben Pfeil ist der Abdruck eines Radkranzes auf der Fahrfläche des Fragments 2 markiert.

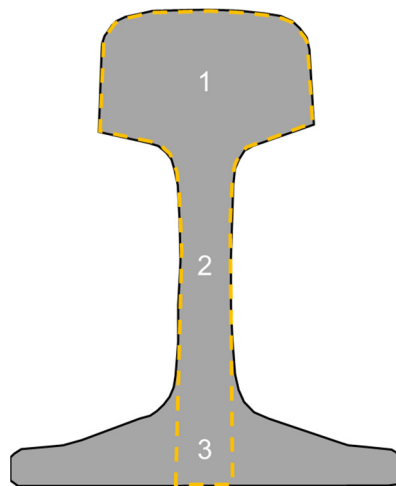
Im Bereich von Weichen kommt für die Ultraschalluntersuchung das Schienenprüfgerät zum Einsatz. Sowohl der Schienenprüfzug als auch das Schienenprüfgerät erfassen die Querschnitte des Schienenkopfs, des Stegs sowie des unter dem Steg liegenden Bereichs des Schienenfusses. Mit den eingesetzten Mitteln ist es nicht möglich, die äusseren Bereiche und die Unterseite des Schienenfusses zu prüfen (Abbildung 8).

**Abbildung 8:** Querschnitt des Schienenprofils. Die Fläche, die geprüft werden kann, ist gelb gestrichelt umrandet.

- Die als Prüfmethode angewandten Ultraschalluntersuchungen erfassen den äusseren Bereich des Schienenfusses nicht. Die Vorschädigung konnte so nicht erkannt werden. Dieser Bereich wurde bis anhin als weniger kritisch betrachtet. Das Augenmerk richtete sich vielmehr auf den Schienenkopf.
- Methoden zur Früherkennung von Reibspuren auf der Schienenunterseite sind mit grossem Aufwand verbunden.
- Aktuell ist keine zuverlässige Prüfmethode bekannt, die eine zerstörungsfreie Kontrolle des Schienenfusses ohne Demontage ermöglicht.
- Das untersuchte Ereignis ist der zweite dokumentierte Fall eines Bruchs einer Weichenzunge im Bereich der Federstelle.

- Es wurden Möglichkeiten untersucht,
  - die eine bessere systematische Überwachung des Zustandes der Weiche erlauben sollen.
  - wie solche Risse mit Methoden der zerstörungsfreien Prüfung detektiert werden können. Es wurde sowohl eine Ultraschallprüfung wie auch eine Wirbelstromprüfung entwickelt und im Gleis erprobt. Beide Verfahren basieren auf einer Handprüfung der Zone und erweisen sich als sehr aufwändig, nicht zuletzt wegen des erheblichen Reinigungsaufwands.

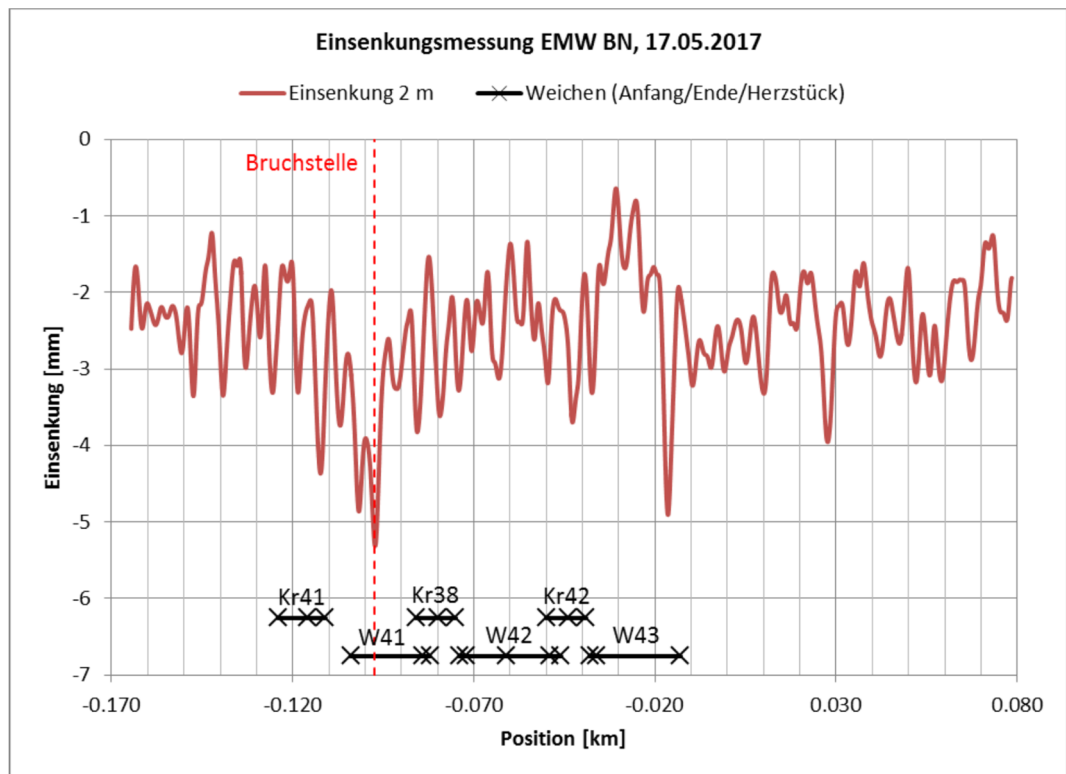
Die mittlere Einsenkung, über den gesamten Fahrweg gesehen, lag zwischen zwei und drei Millimetern. Die maximale Einsenkung (lokale Spitze) befand sich exakt bei der Bruchstelle und betrug 5.31 mm über beide Schienen und 5.37 mm bei der gebrochenen Zunge (Abbildung 9).

**Abbildung 9:** Resultate der Einsenkungsmessung.  
(Quelle: SBB, Mess- und Diagnosetechnik).

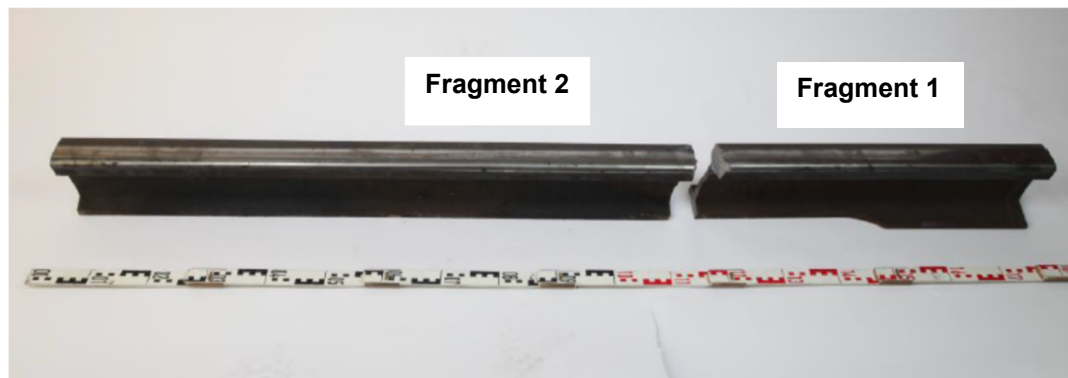
**Abbildung 10:** Ansicht der Bruchstelle im Federbereich der Zunge, Fahrtrichtung von rechts nach links. Fragment 1 Seite Bahnhof und Fragment 2 abgebrochenes Fragment Seite Bern Wankdorf.

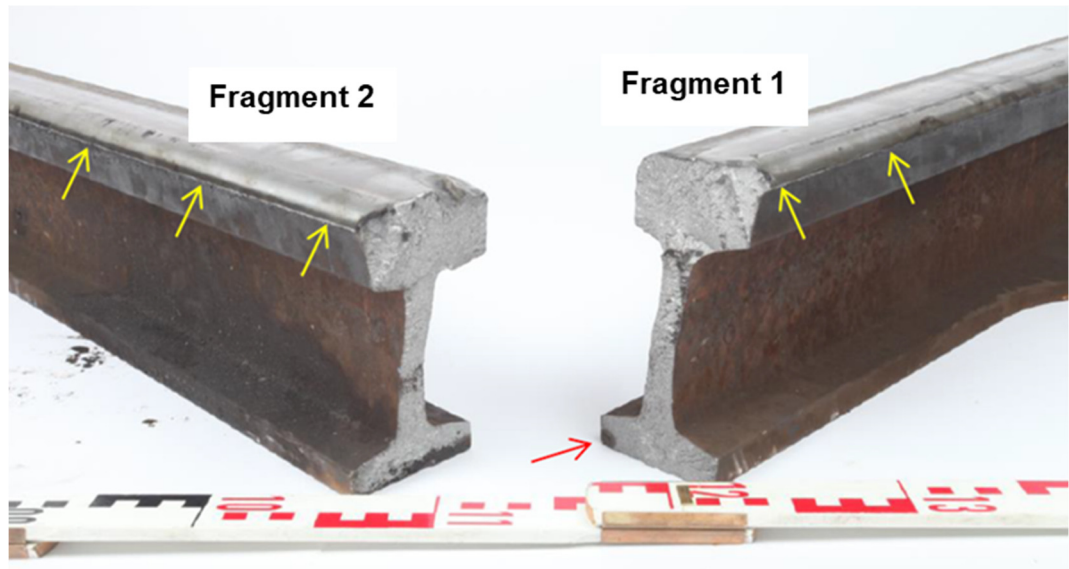
Über die ganze Länge ist eine Gratbildung seitlich am Schienenkopf erkennbar. Auffällig ist eine dunkle Verfärbung im Fussbereich von Fragment 1 (Abbildung 11).

**Abbildung 11:** Übersicht Bruchbereich mit Gratbildung seitlich am Schienenkopf entlang des gesamten Abschnitts (gelbe Pfeile). Auffällige dunkle Verfärbung im Fussbereich (roter Pfeil).

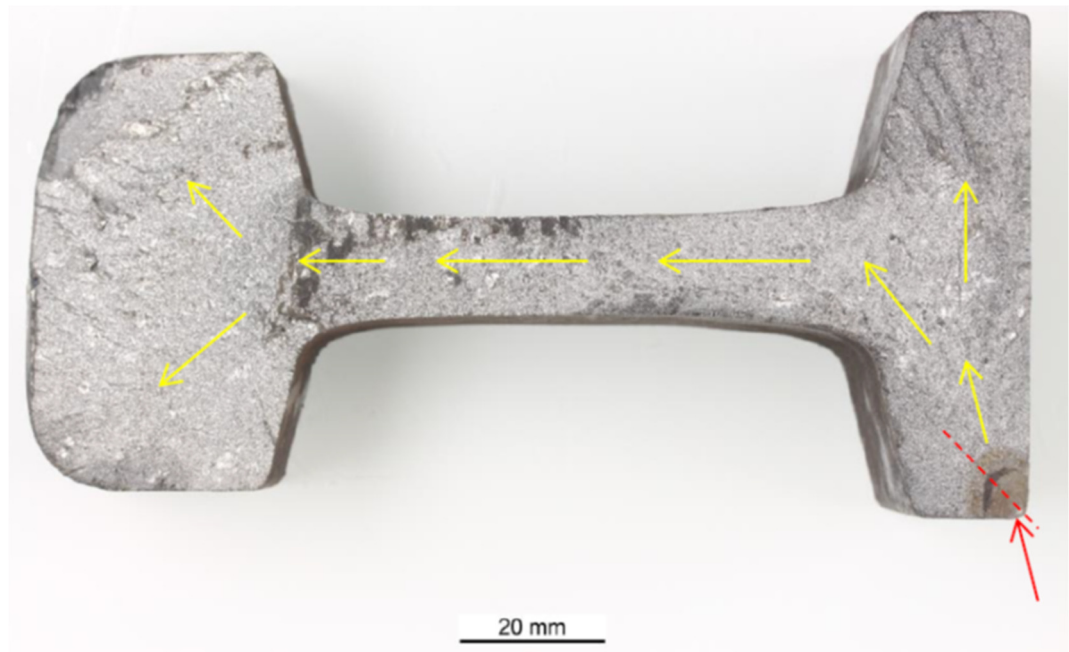
Es liegt ein verformungsarmer Bruch vor. Die Bruchfläche zeigt eine zerklüftete Bruchstruktur mit Bruchausbreitungslinien, welche auf einen Bruchausgang im Bereich der seitlichen Markierung des Schienenfusses hindeuten (Abbildung 12).

**Abbildung 12:** Übersicht Bruchfläche Fragment 1. Auffälliger Bruchausgangsbereich (Roter Pfeil) und Bruchausbreitung (Gelbe Pfeile), Schliffloge Rot gestrichelt.

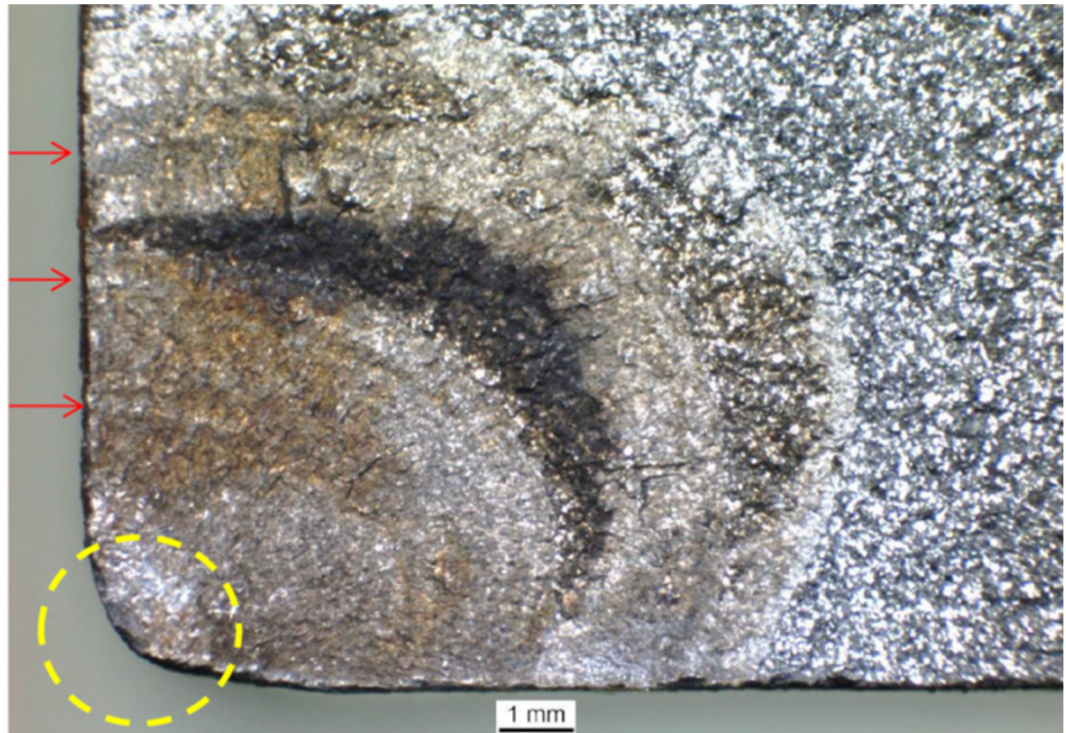
Bei höherer Vergrößerung sind im Bruchausgangsbereich von Fragment 1 die für einen Schwingbruch typischen Rastlinien erkennbar. Diese deuten auf einen Bruchausgang an der unteren Kante des Schienenfusses hin. Der Schwingbruchanteil beträgt rund 1.5 % der gesamten Bruchfläche (Abbildung 13).

**Abbildung 13:** Bruchausgangsbereich Fragment 1. Es sind mehrere Rastlinien erkennbar (rote Pfeile), ausgehend von der unteren Kante des Schienenfusses (eingekreist).

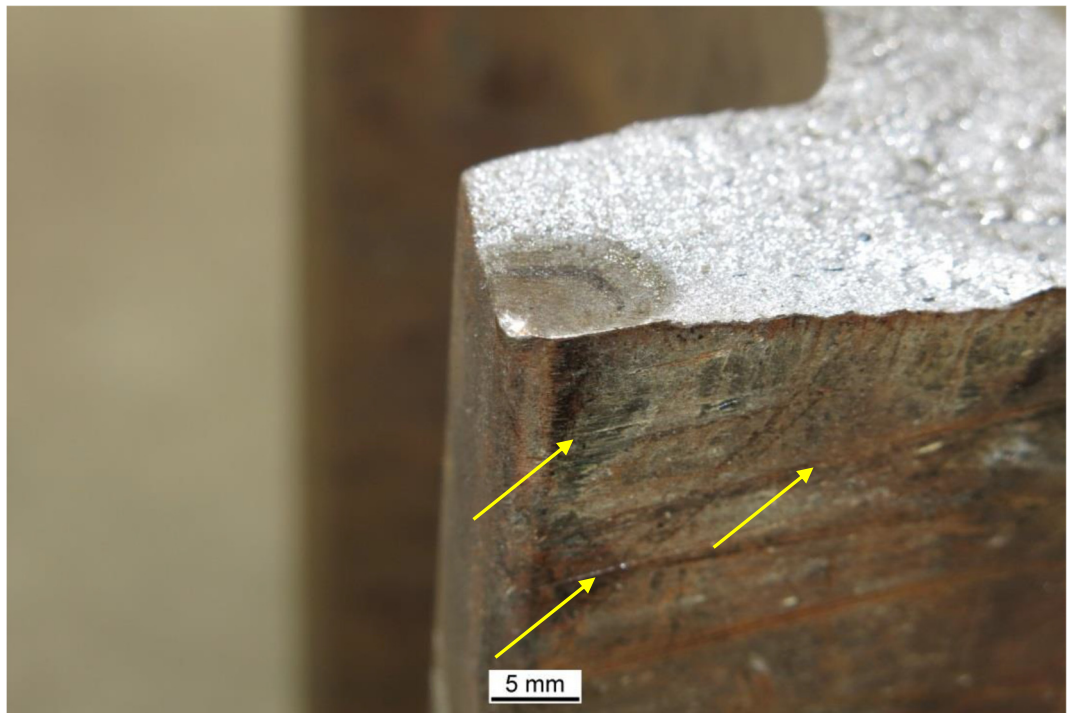
An der Unterseite der Schiene sind auf beiden Fragmenten Anzeichen von Reibspuren zu erkennen (Abbildungen 14 bis 16).

**Abbildung 14:** Bei Fragment 1 sind im Bruchausgangsbereich Reibspuren erkennbar (gelbe Pfeile).

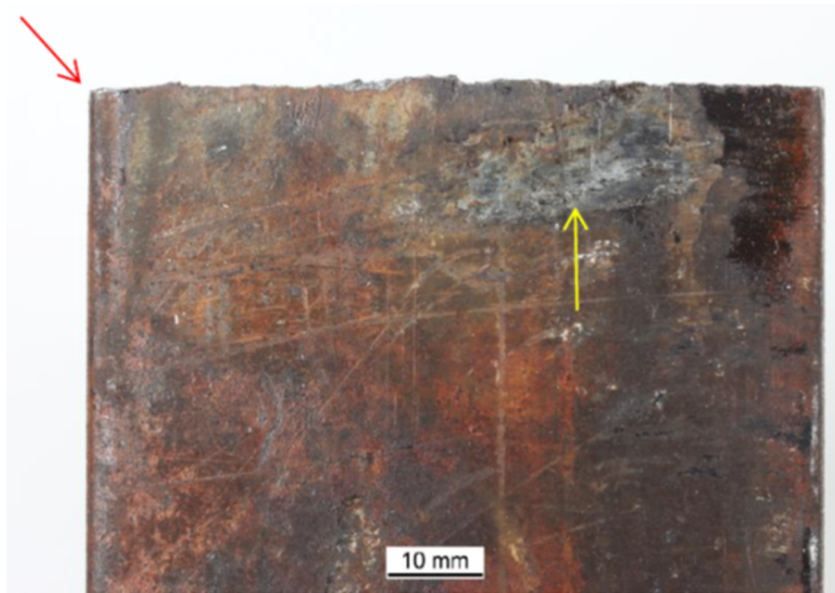
**Abbildung 15:** Erkennbar sind eine ausgedehnte Reibspur auf der Unterseite von Fragment 1 (gelber Pfeil) und eine zweite weiter vom Bruchausgangsbereich entfernt (roter Pfeil).

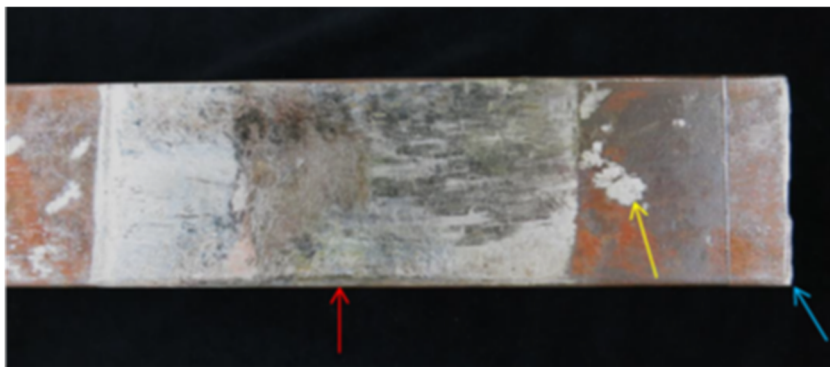
**Abbildung 16:** Reibstelle der Schwelle (roter Pfeil) auf Fragment 2 und zusätzliche Reibflecken (gelber Pfeil) in der Nähe der Bruchfläche. Der blaue Pfeil markiert den Bruchausgangsbereich.

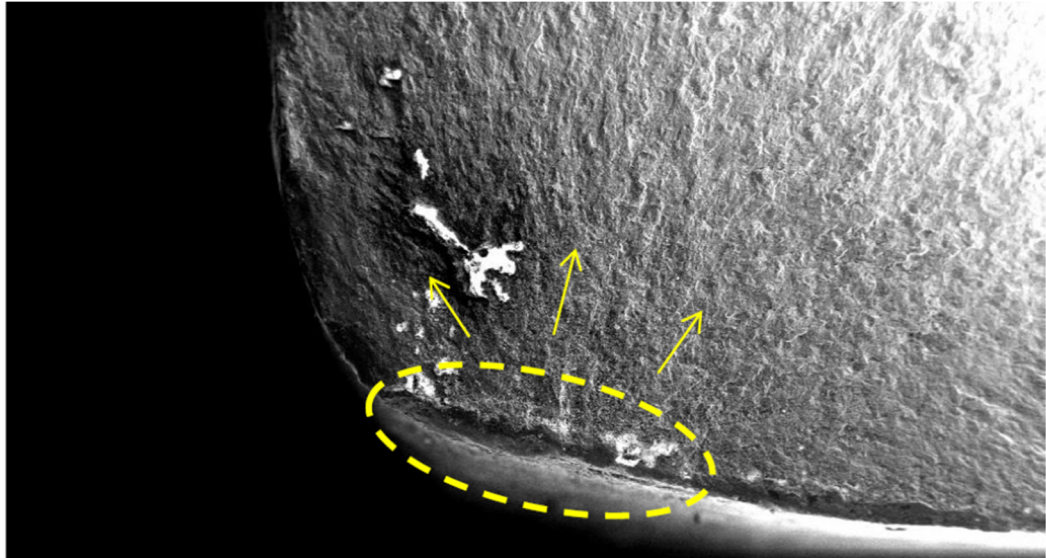
Die mikroskopischen Bruchverlaufslinien im Bruchausgangsbereich lassen den Bruchausgang an der Unterseite der Kante eingrenzen (Abbildung 17).

**Abbildung 17:** Mikroskopische Bruchausgangslinien weisen auf einen Bruchausgang an der Unterseite hin.

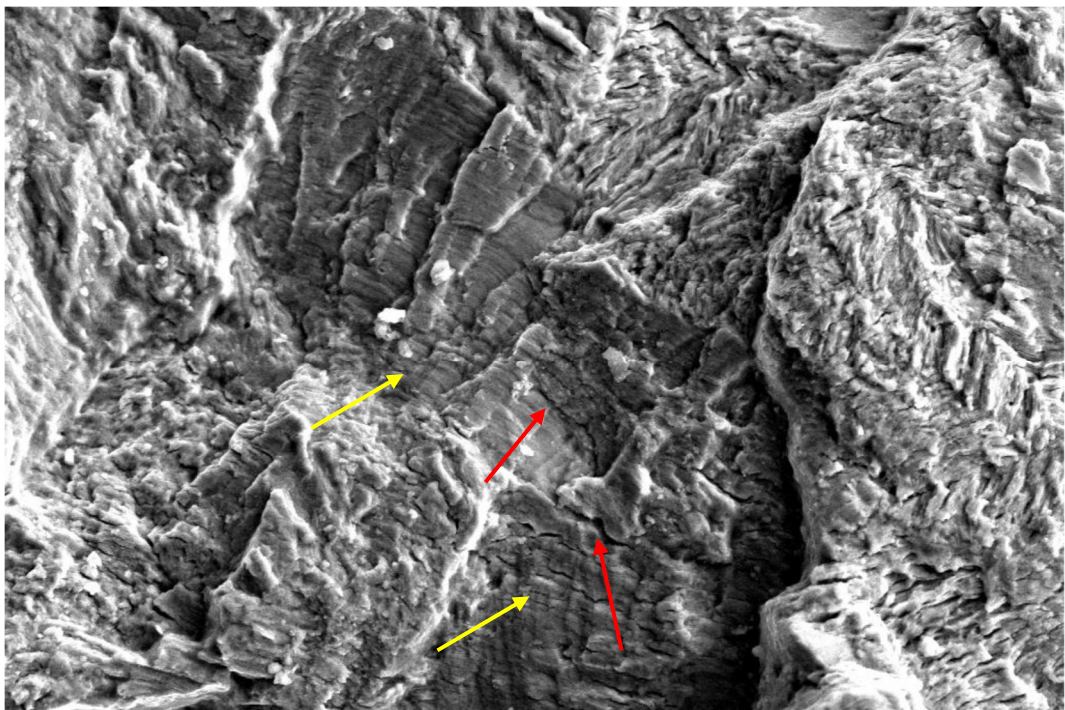
Bei höherer Vergrößerung sind im Bruchausgangsbereich die für einen Schwingbruch typischen Schwingungstreifen und Nebenrisse erkennbar (Abbildung 18).

**Abbildung 18:** Bruchausgangsbereich mit Schwingungstreifen (Bsp. gelbe Pfeile) und Nebenrisse (Bsp. rote Pfeile).

Auf Grund der Ergebnisse der Schadenanalyse der gebrochenen Weichenzunge kann ausgesagt werden, dass die Ursache für den Zungenbruch auf eine Reibermüdung («Fretting Fatigue») zurückzuführen ist. Diese kann auftreten, wenn die beiden Kontaktkörper unterschiedliche elastische Eigenschaften besitzen.

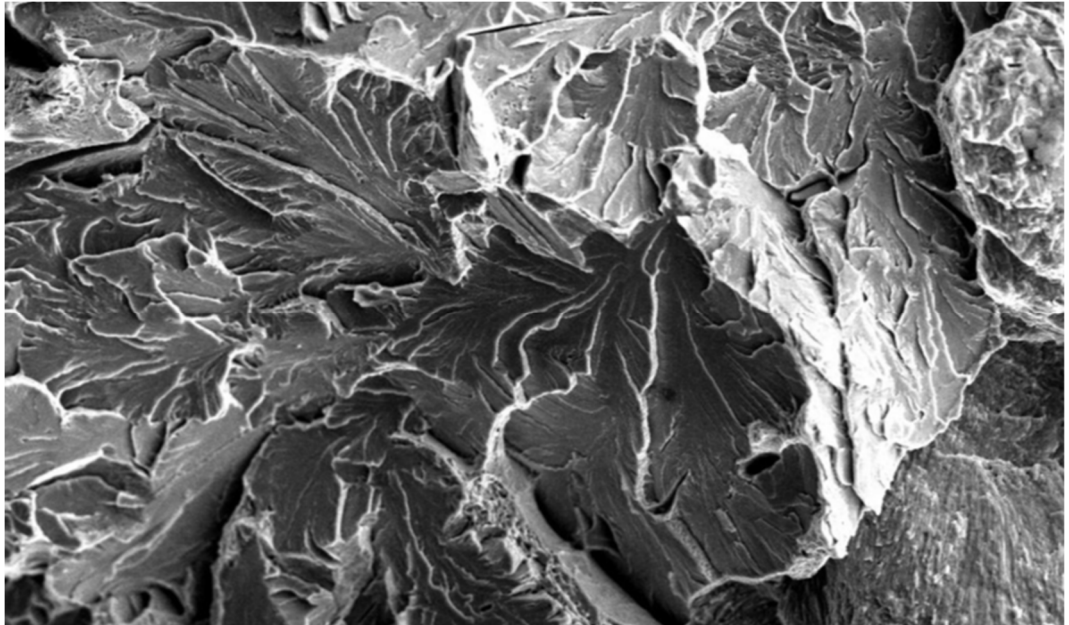
Die Restbruchfläche zeigt einen mikroduktilen<sup>7</sup> Gewaltbruch mit Rosetten und Mikrowaben (Abbildung 19).

**Abbildung 19:** Die Restbruchfläche zeigt einen mikroduktilen Gewaltbruch mit Rosetten und Mikrowaben.

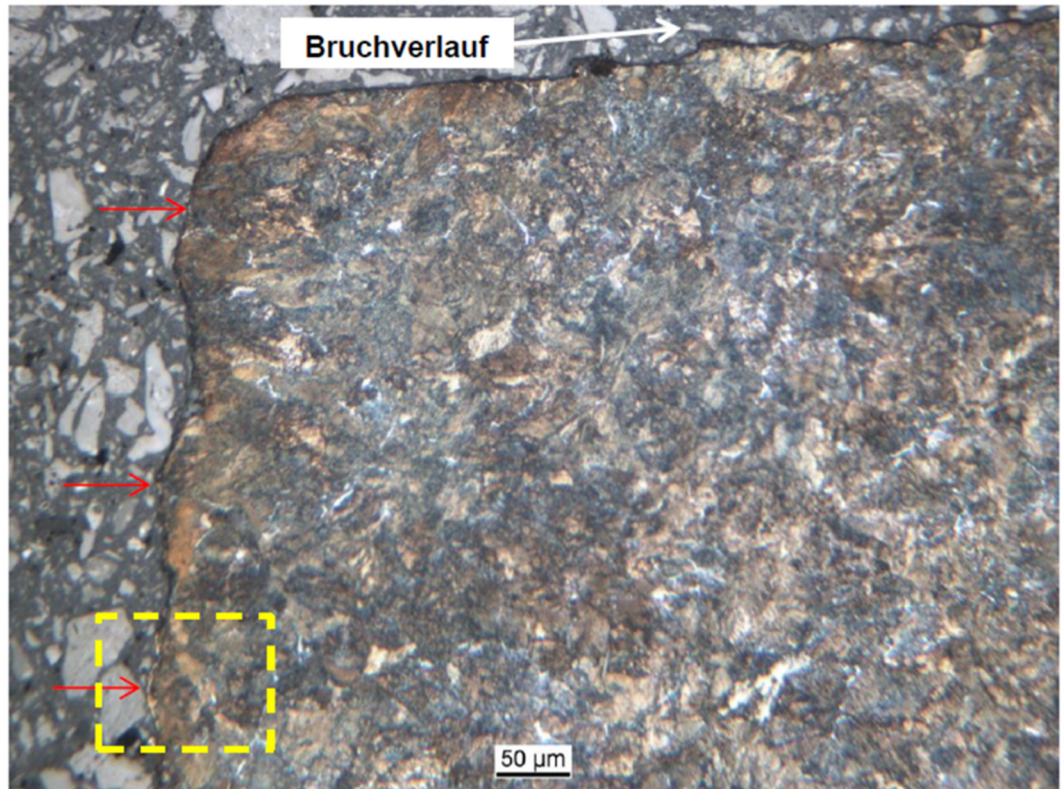
Im geätzten Mikroschliff sind an der Oberfläche des Schienenfusses in der Nähe der Bruchfläche auffällige Randzonen erkennbar. Bei höherer Vergrösserung lassen sich diese Zonen als Reibmartensit<sup>8</sup> identifizieren (Abbildung 20).

**Abbildung 20:** Geätzter Mikroschliff: Auffällig sind die hellen Streifen entlang der Schienenoberfläche (rote Pfeile).
