Summarischer Bericht

| Ereignis | Kollision von zwei Rangierbewegungen |
| Ort, Datum, Zeit | Chiasso Viaggiatore (TI), 29. April 2017, 05:43 Uhr |
| Reg.-Nr. | 2017042901 |

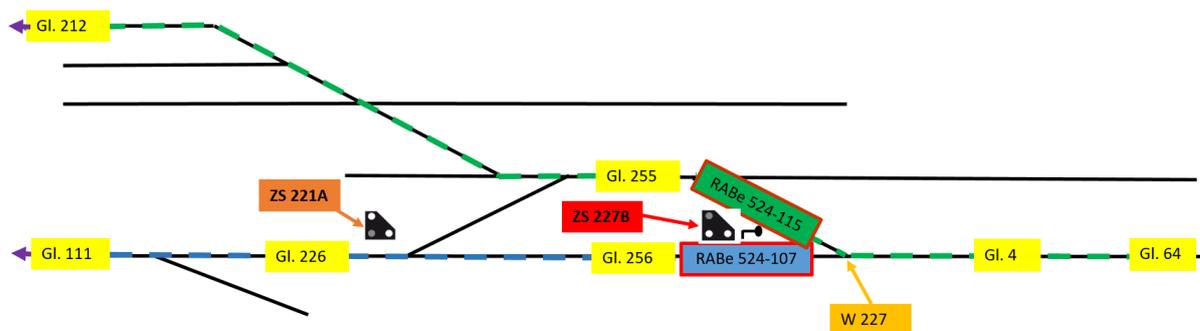
Abbildung 1: Ablauf der Rangierbewegungen (GL: Gleis; ZS: Zwergsignal; W: Weiche)
 Um 05:48:23 Uhr wurde die Fahrstrasse von Gleis 111 nach Gleis 256 gestellt.
 Um 05:48:31 Uhr wurde die Fahrstrasse von Gleis 212 nach Gleis 64 gestellt.

Um 05:48:23 Uhr wurde die vom Lokführer verlangte Fahrstrasse für den Triebzug RABe 524 107, herkommend aus Gleis 111 bis Gleis 256 eingestellt. Der Lokführer fuhr in der Meinung los, er könne direkt bis ins Gleis 64 an den voraufgestellten Triebzug anfahren. Auf Höhe von Gleis 256 bemerkte er, dass der erwartete Triebzug RABe 524 115 noch nicht in Gleis 64 stand. Deshalb hielt er an. Die Spitze des Triebzuges stand bereits auf der Weiche 227 (Abbildungen 1 und 2) in der eingestellten Fahrstrasse des voraufzustellenden hinteren Triebzuges. Der Lokführer nahm mit dem Fahrdienstleiter Kontakt auf und fragte nach, weshalb kein Triebzug in Gleis 64 stehe. Dieser sagte ihm, er habe das Zwergsignal 227B überfahren und solle seinen Zug unverzüglich zurücksetzen, da er die eingestellte Fahrstrasse für den anderen Triebzug (RABe 524 115) belege. Der Lokführer entgegnete, dass dies nicht stimme, legte die Parkstellung ein und wollte den Führerstand wechseln, um zurückzusetzen. Der Fahrdienstleiter ging davon aus, dass der Lokführer unverzüglich den Fahrrichtungsschalter umlegen und sofort die Fahrstrasse räumen würde. Die Zeit, um den Lokführer von Einheit 524 115 zu warnen, war zu knapp und dieser bemerkte zu spät, dass der Triebzug 524 107 in seinem Fahrweg stand. Als er die Gefahr erkannte, leitete er eine Schnellbremsung ein. Er konnte einen Zusammenstoss aber nicht mehr verhindern und sein Triebzug prallte seitlich auf den stehenden Triebzug 524 107. Durch die Kollision entgleiste ein Drehgestell.

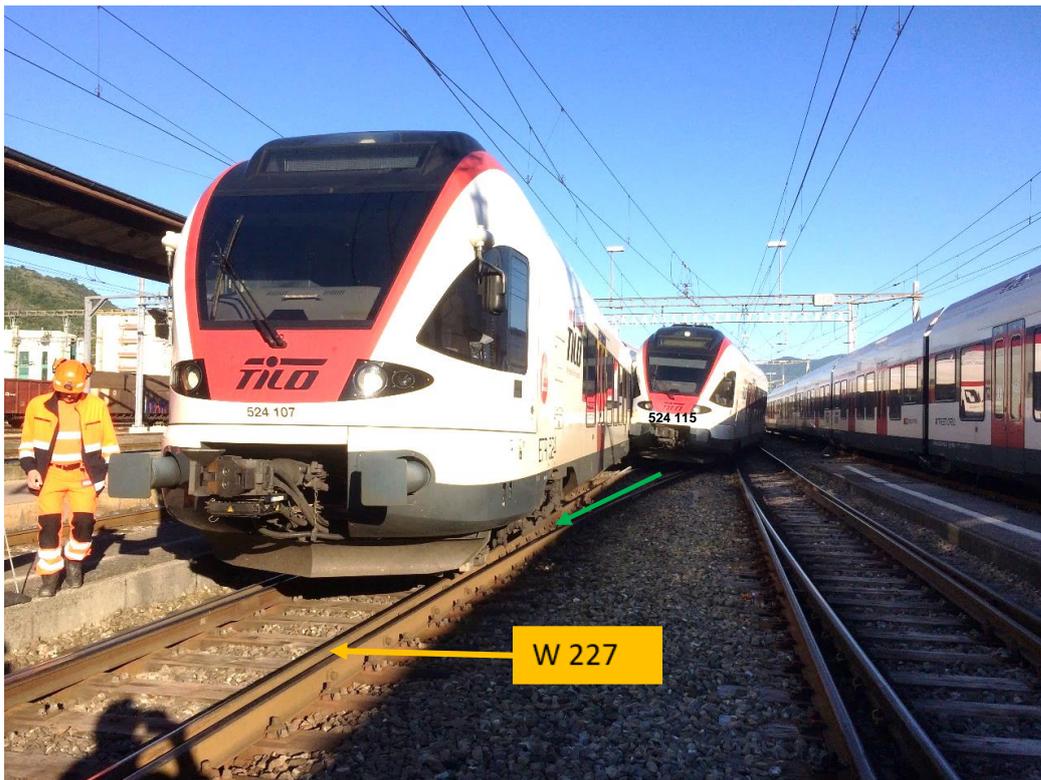
| Verkehrsmittel | RABe 524 107 wurde seitlich, RABe 524 115 wurde frontal beschädigt. |

Abbildung 2: Endlage der beiden Triebzüge nach der seitlichen Kollision.
Vorne: Triebzug RABe 524 107; hinten: Triebzug RABe 524 115

Die seitliche Kollision des Triebzugs 524 115 mit dem auf der Weiche 227 stehenden Triebzug 524 107 ist darauf zurückzuführen, dass der Triebzug 524 107 am geschlossenen Zwergsignal 227B vorbeigefahren ist.

- Die falsche Erwartungshaltung des Lokführers des Triebzugs 524 107, der mit einer Fahrt bis ins Gleis 64 gerechnet hatte.
- Die ungenügende Beobachtung der Zwergsignale durch den Lokführer des Triebzugs 524 107.
