# **Schlussbericht**

über den Starkstromunfall bei  
Instandhaltungsarbeiten

vom 25. Juli 2017

in Visp (VS)

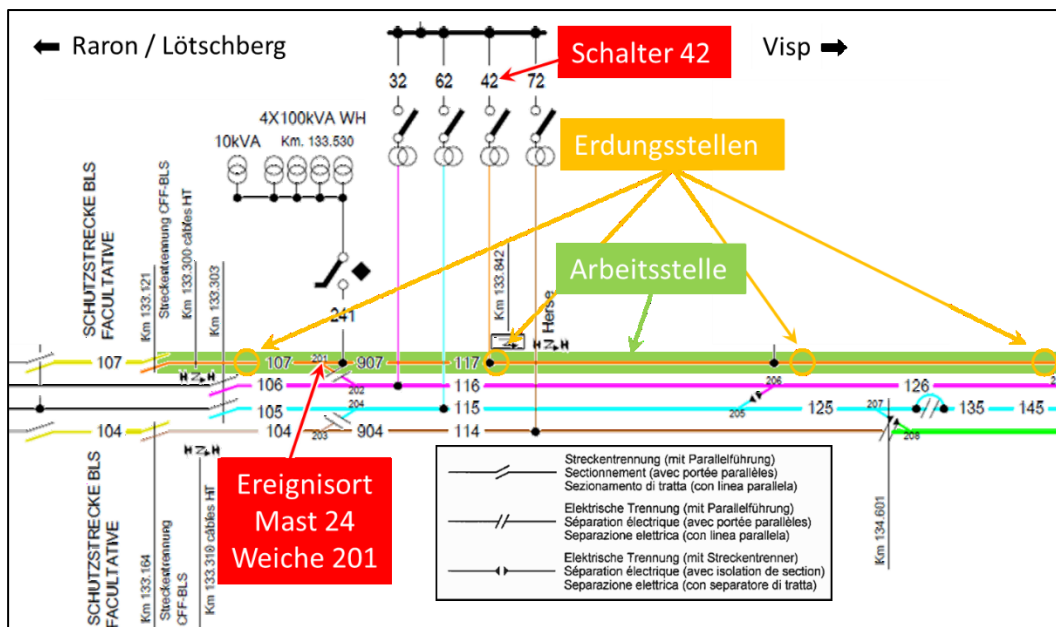
Um 22:41 Uhr liess der Fahrleitungsmonteur 1 gemäss Auftrag den Fahrleitungsschalter 42 ausschalten. Dadurch wurde die Spannungsversorgung für den Fahrleitungssektor über der zweiten Arbeitsstelle unterbrochen (Abbildung 3). Sobald die Schaltung ausgeführt und bestätigt war, prüften die Fahrleitungsmonteure die Fahrleitung auf Spannungslosigkeit, montierten am Anfang der Arbeitsstelle auf Seite Visp eine Erdungsstange im Gleis und darauf alle 300 m profilfreie Erdungsstangen. Das Nachbargleis und die zwei weiteren Betriebsgleise blieben in Betrieb und die zugehörigen Fahrleitungen eingeschaltet.

**Abbildung 3:** Fahrleitungsschalter, Erdungsstellen, zweite Arbeitsstelle und Ereignisort bei Mast 24 (Quelle Fahrleitungsschaltplan: SBB-I, bearbeitet durch SUST).

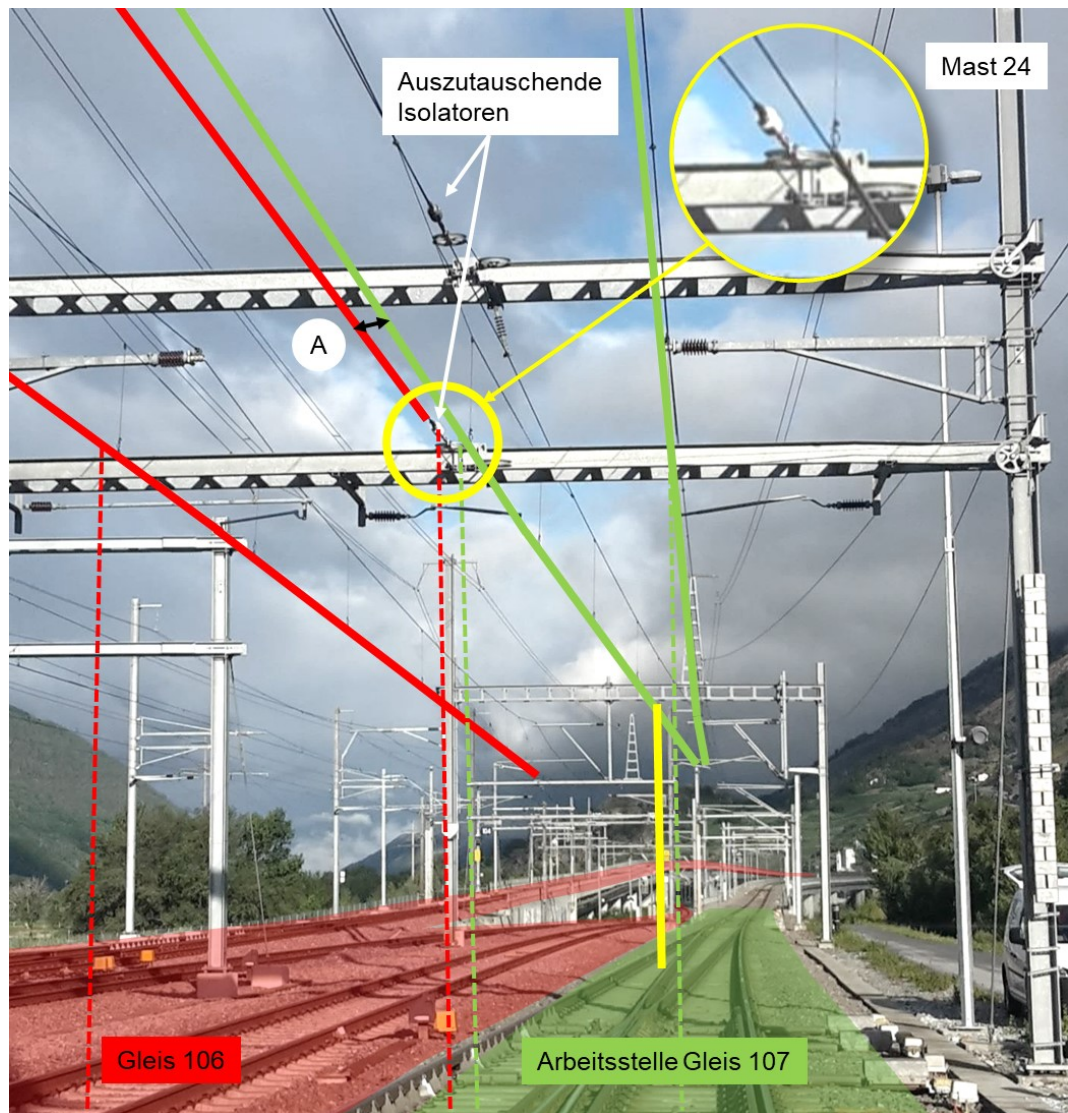
Kurz nach 01:00 Uhr kam das Arbeitsteam 1 mit dem Triebfahrzeug und dem Fahrleitungswagen auf dem Arbeitsgleis 107 beim Mast 24 im Bereich der Schnellfahrweiche 201 an, um dort gemäss Auftrag zwei Isolatoren auszutauschen (Abbildung 4).

**Abbildung 4:** Situation am Ereignisort mit Blick in Richtung Raron und Lötschberg.

Grüne Linien:	Ausgeschaltete Fahrleitung
Rote Linien:	Eingeschaltete Fahrleitung
Gelbe Linie:	Erdungstange
Gelber Kreis:	Unfallstelle mit Isolator
A:	Abstand zwischen den Fahrleitungen
Grüne Fläche:	Arbeitsstelle gemäss Sicherheitsdispositiv
Rote Fläche:	Gleise in Betrieb
Hilflinien Rot und Grün:	Deuten die Lage der Fahrdrähte über den Gleisen an.

Die über der Schnellfahrweichenverbindung 201-202 parallel geführten Fahrleitungen wiesen über eine Länge von über 50 m einen horizontalen Abstand von rund 30 cm auf (Abbildung 4, Abstand A).

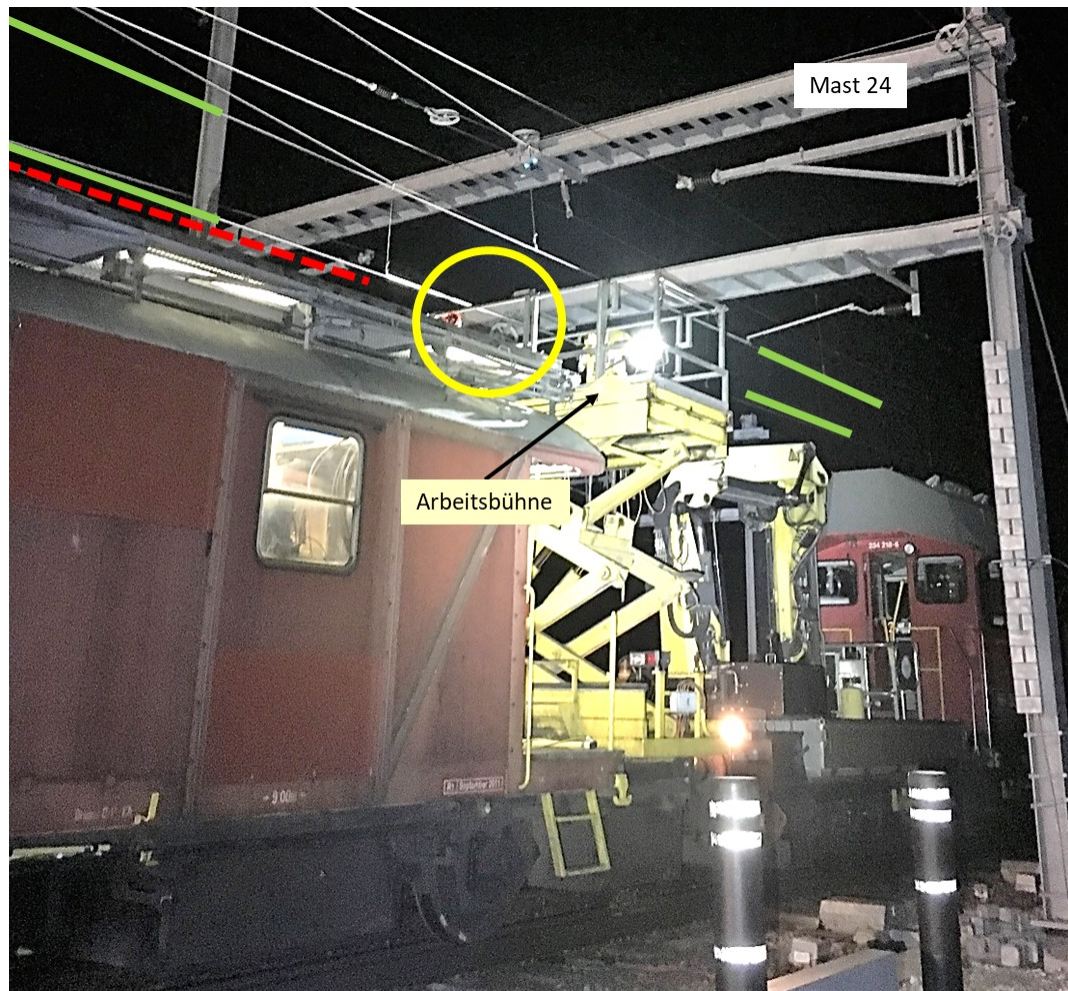
Die Isolatoren beim Mast 24 waren direkt von der Arbeitsbühne aus erreichbar (Abbildung 5).

**Abbildung 5:** Arbeitsstelle nach dem Unfall (Quelle: Kantonspolizei VS, bearbeitet durch SUST).

Grün: Ausgeschaltete Fahrleitung.  
Rot: Eingeschaltete Fahrleitung (auf diesem Bild nicht mehr vorhanden).  
Gelber Kreis: Unfallstelle.

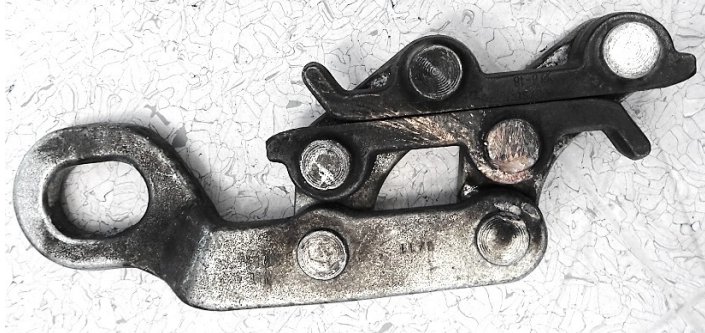
Mit einem sogenannten «Frosch» (Abbildung 6) und einer Zugvorrichtung wollte der Fahrleitungsmonteur 1 von der Arbeitsbühne aus den Isolator entlasten, um ihn austauschen zu können. Er öffnete den Frosch in der Absicht, ihn mit der rechten Hand am Fahrdraht anzubringen. Als er mit dem Frosch in der Hand in die Nähe des Fahrdrahts kam, entstand ein Störlichtbogen zusammen mit einem lauten Knall, worauf der Fahrleitungsmonteur 1 auf den Boden der Arbeitsbühne fiel.

**Abbildung 6:** Frosch zum Abspannen der Fahrleitung.

Verursacht durch den Störlichtbogen riss das Abspannseil des Fahrdrahts und fiel mit der Gewichtssäule zu Boden. Der Fahrdraht fiel auf das Gleis 107, wo weitere Lichtblitze zu sehen waren, bis die Spannung durch den Leistungsschalter ausgeschaltet wurde.

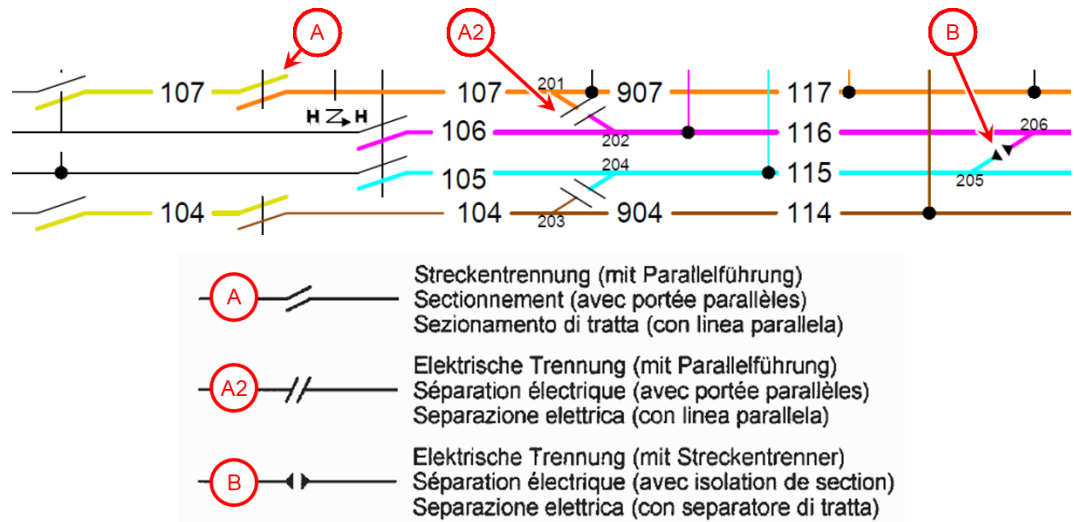
- Die Darstellung des Symbols «elektrische Trennung (mit Parallelführung)» hat nicht dazu beigetragen, die Gefahr zu erkennen.
- Das T-Shirt aus Kunstfasern hätte allfällige Verbrennung im Bereich des Oberkörpers zusätzlich verschlimmern können.

Die reale Ausführung in der Gleisanlage von (A2) «elektrische Trennung (mit Parallelführung)» ist nahezu identisch mit (A) «Streckentrennung (mit Parallelführung)». Sie unterscheidet sich jedoch deutlich von (B) «elektrische Trennung (mit Streckentrenner)».

**Abbildung 7:** Darstellung der verschiedenen Fahrleitungstrennstellen im Fahrleitungsschaltplan mit Symbollegende von SBB-I (Quelle: SBB-I).

- Symbol (A) «Streckentrennung (mit Parallelführung)»:
  - Parallelführung und Überlappung der Fahrleistungssektoren sind durch Form und Farbgebung leicht erkennbar.
- Symbol (A2) «elektrische Trennung (mit Parallelführung)»:
  - Die Parallelführung ist nicht in gleicher Weise wie bei A dargestellt, obschon die technische Umsetzung identisch ist.
  - Die Überlappung der Fahrleistungssektoren wird nicht durch Farbgebung hervorgehoben.

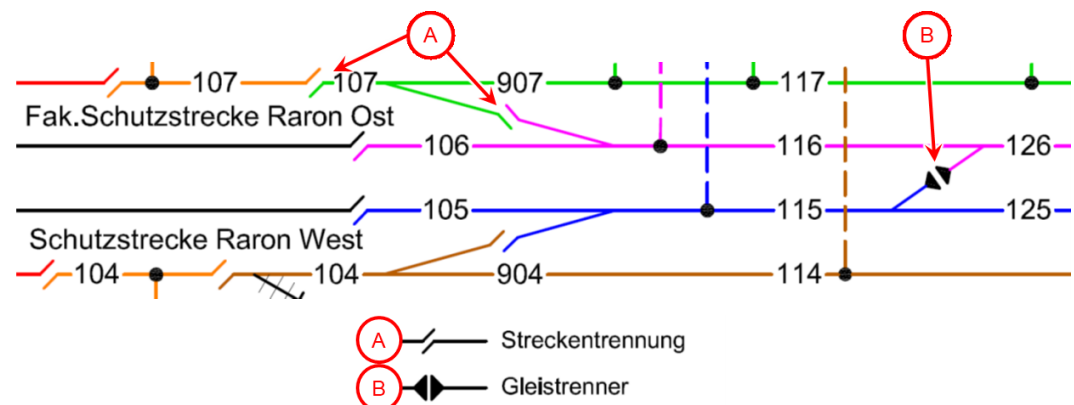
Zu dem betroffenen Streckenabschnitt gibt es auch einen Fahrleitungsschaltplan der BLS-N (Abbildung 8). Die BLS-N unterscheidet zwischen Streckentrennung und Gleistrenner und stellt diese Trenntypen mit zwei Symbolen dar.

**Abbildung 8:** Darstellung der verschiedenen Fahrleitungstrennstellen im Fahrleitungsschaltplan mit Symbollegende von BLS-N (Quelle: BLS-N).

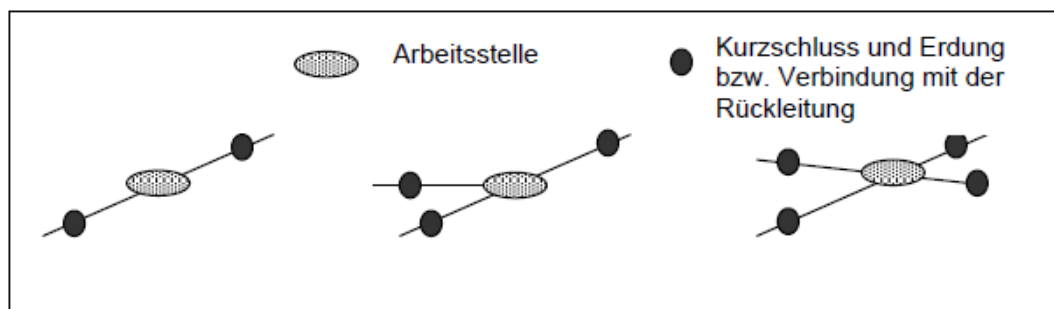
Das Kurzschliessen und Erden bzw. Verbinden mit der Rückleitung ist zu allen angrenzenden, spannungsführenden Fahrleitungsabschnitten (Sektoren) vorzunehmen.

Abbildung 9: Erden gemäss AB-EBV 45.1.

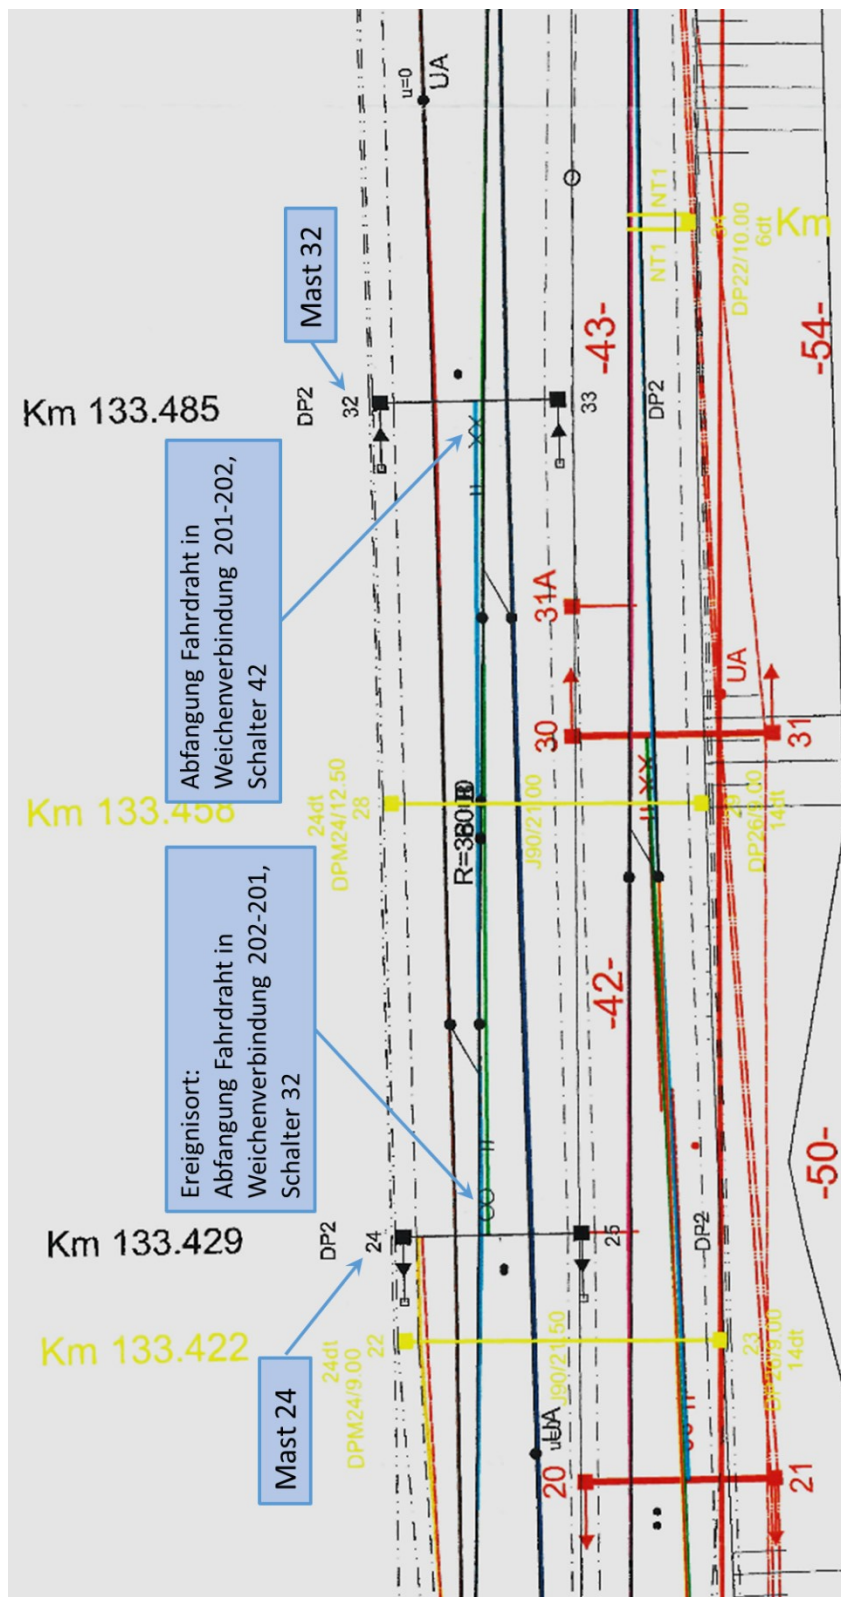
Dieses Dokument wurde im Zusammenhang mit den Instandhaltungsarbeiten in Visp nicht verwendet.

Abbildung 15: Ausschnitt aus dem Situationsplan Fahrleitung (Quelle: SBB, bearbeitet durch SUST).
