# **Rapport intermédiaire**

sur deux ruptures d'essieux survenues sur les automotrices n° 3 et n° 5

du 11 et du 27 juillet 2017

entre Le Locle et Les Brenets (NE)

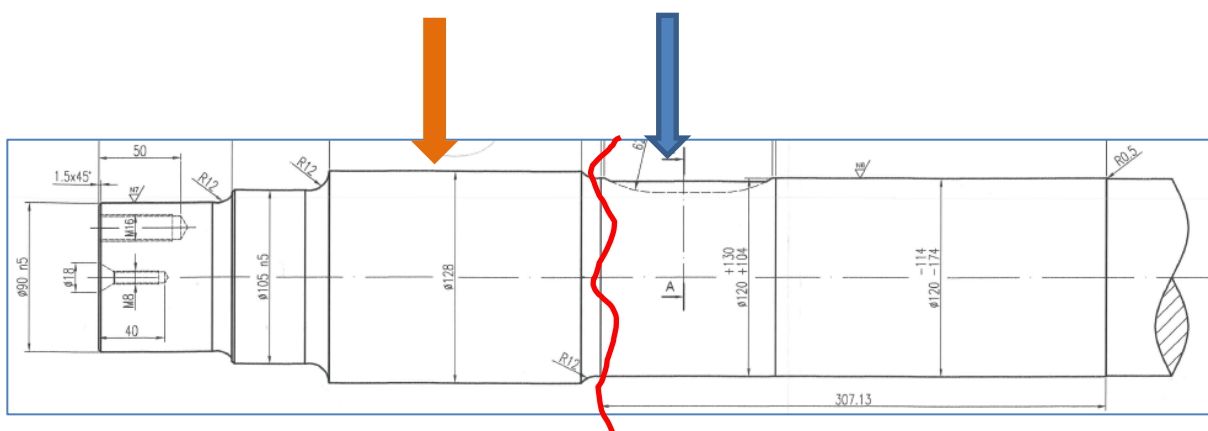
Toutes les ruptures d'essieux se sont produites sur la section de l'axe située entre la couronne d'entraînement et le corps de roue (annexe1, illustration 2). Les ruptures sont intervenues, pour le premier essieu après seulement 31 519 km, pour le second après environ 320 000 km et pour le troisième après environ 140 000 km.

Les divers contrôles effectués par le SESE sur les essieux cassés ainsi que sur des essieux de réserve ont démontré qu'il existe plusieurs variantes d'usinage. Sur certains essieux, le positionnement de la rainure de clavetage de la couronne d'entraînement engage le congé<sup>2</sup> entre la portée du corps de roue et la portée de la couronne d'entraînement, sur d'autres, la rainure n'engage pas le congé. Sur un essieu contrôlé, il n'y a pas de congé entre la portée du corps de roue et la portée de la couronne d'entraînement, car les diamètres des deux portées sont identiques.

**Illustration 2:** Dessin de l'axe d'essieu. Dessin d'exécution de la dernière commande TransN.

Flèche orange: emplacement du corps de roue.

Flèche bleue: emplacement de la couronne d'entraînement.

Rouge: zone de rupture.

Le SESE recommande à l'OFT, de faire procéder à la mise hors service des automotrices TransN BDe 4/4 n° 2 à 5, jusqu'au remplacement de tous les essieux actuellement en service.
