## Summarischer Bericht

<b>Ereignis</b>	Seitliche Kollision von zwei Rangierbewegungen
<b>Ereignisart</b>	Kollision Rangierbewegung - Rangierbewegung
<b>Ort, Datum, Zeit</b>	Bern (BE), 31. August 2017, ca. 11:40 Uhr
<b>Reg.-Nr.</b>	2017083102
<b>Verkehrsmittel</b>	Eisenbahn

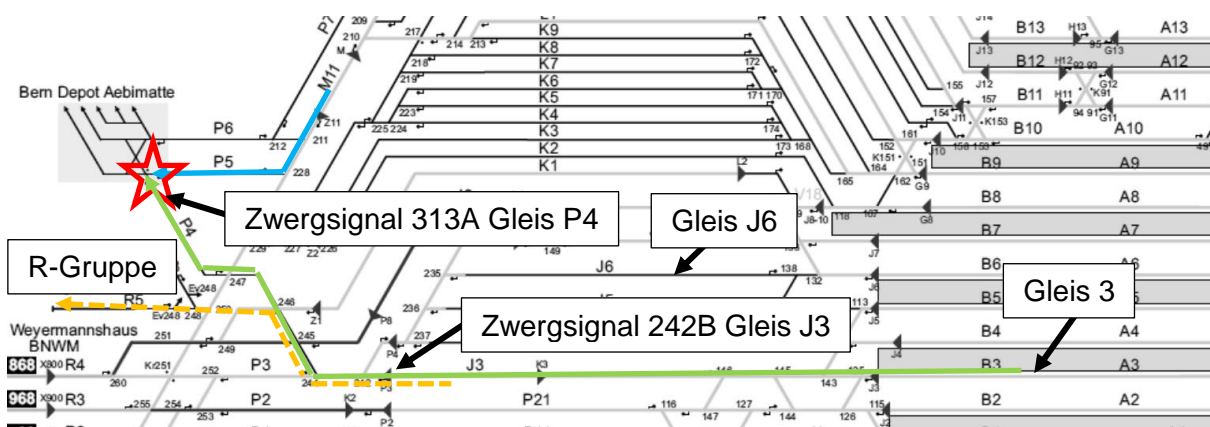
**Abbildung 1:** Schematischer Gleisplan des Bahnhofs Bern. Grün eingezeichnet der Fahrweg der Rangierbewegung A, blau eingezeichnet der Fahrweg der Rangierbewegung B. Gelb eingezeichnet ist der vom Lokführer erwartete Fahrweg von Gleis J3 in die R-Gruppe. Der rote Stern markiert die Kollisionsstelle im Bereich der Weiche 313. (Quelle: SBB-I / Bearbeitung SUST).

Die seitliche Kollision zweier Rangierbewegungen am 31. August 2017 im Bahnhof Bern ist darauf zurückzuführen, dass der Lokführer A von einer hindernisfreien Fahrt bis zum gewünschten Zielort ausging und die Fahrgeschwindigkeit nicht der Bedeutung eines „Fahrt mit Vorsicht“ zeigenden Zwergsignals anpasste, worauf ein rechtzeitiges Anhalten nicht mehr möglich war. Beitragend zum Ereignis war eine in ein unerwartetes Gleis eingestellte Fahrstrasse.
