## Summarischer Bericht

<b>Ereignis</b>	Kollision einer Rangierbewegung mit einem Prellbock
<b>Ereignisart</b>	Kollision Rangierbewegung mit Hindernis
<b>Ort, Datum, Zeit</b>	Zofingen (AG), 2. Oktober 2017, 06:02 Uhr
<b>Reg.-Nr.</b>	2017100202
<b>Verkehrsmittel</b>	Eisenbahn
<b>Beteiligte Unternehmen</b>	
<b>Eisenbahnverkehrsunternehmen</b>	SBB Cargo AG (SBB-C), Olten
<b>Infrastrukturbetreiberin</b>	SBB AG, Infrastruktur (SBB-I), Bern
<b>Weitere Unternehmen</b>	ERMEWA SA (ERSA), Levallois-Perret (Frankreich) DB Cargo AG (DB), Mainz (Deutschland) VTG Aktiengesellschaft (VTGD), Hamburg (Deutschland)
<b>Beteiligte Personen</b>	Lokführer, Jahrgang 1957, SBB-C
<b>Beteiligte Fahrzeuge</b>	Rangierlok, Eem 923, 97 85 1923 028-5, SBB-C 18 Güterwagen, verschiedene Halter
<b>Schäden</b>	
<b>Personen</b>	Es wurden keine Personen verletzt.
<b>Verkehrsmittel</b>	Die Rangierlok und einzelne Wagen wurden beschädigt.
<b>Infrastruktur</b>	Der Prellbock wurde stark beschädigt.

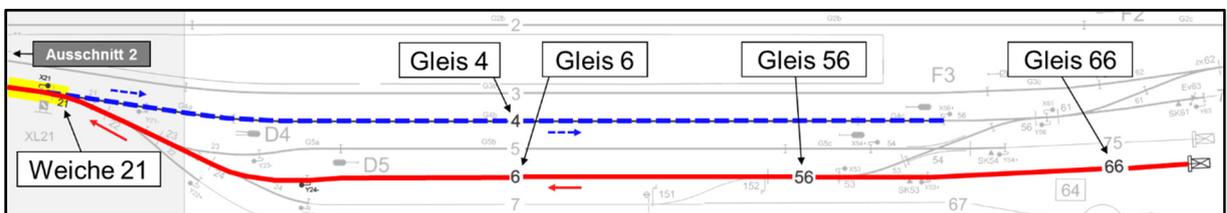
Die Rangierlok mit 18 Güterwagen war seit Freitag auf den Gleisen 6, 56 und 66 abgestellt (Abbildung 1). Die Wagen hatten ein Gesamtgewicht von rund 1200 Tonnen und eine Länge von rund 370 m.

**Abbildung 1:** Ausschnitt 1 aus dem Übersichtsplan von Zofingen, Ausgangssituation Gleis 6 bis 66.

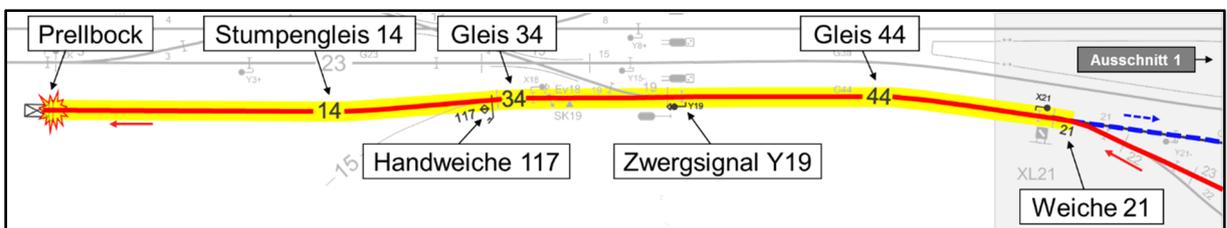
Als der Lokführer am Zwergsignal Y19 den Signalbegriff „Fahrt mit Vorsicht“ sah und erkennen konnte, dass die Lage der Handweiche 117 korrekt war, sprang er während der Fahrt von der Rangierlok ab und blieb in der Nähe der Weiche 21 stehen. Seine Absicht war es, die Komposition so lange fahren zu lassen, bis die Weiche 21 freigefahren wäre, um anschliessend zurück ins Gleis 4 fahren zu können (Abbildung 2).

**Abbildung 2:** Ausschnitt 2 aus dem Übersichtsplan von Zofingen, Endlage Rangierkomposition Gleis 14 bis 44

Die Komposition hatte eine Gesamtlänge von ca. 378 m. Die nutzbare Gleislänge der Gleise 14, 34 und 44 beträgt rund 369 m. Somit war die Komposition zu lang für diese Gleisabschnitte und es wäre nicht möglich gewesen, die Weiche 21 frei zu fahren.

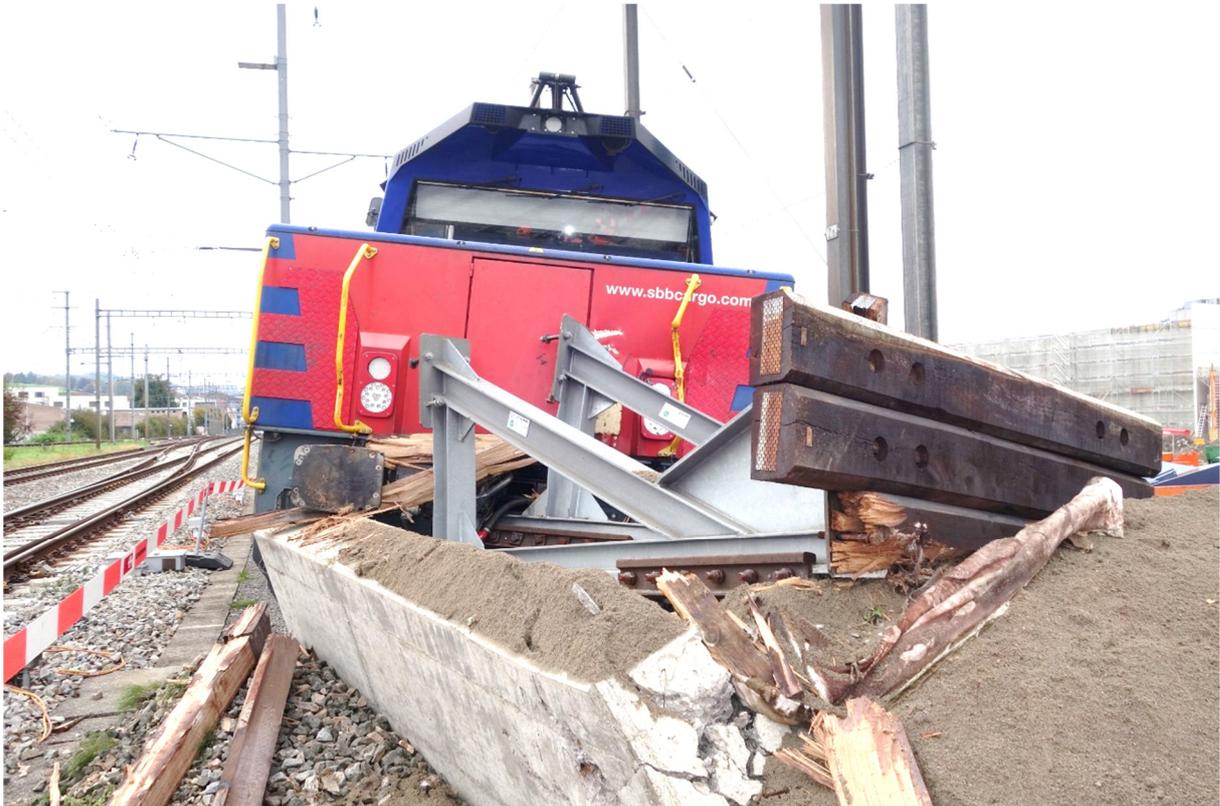
Unerwartet stoppte die Komposition und die Funkfernsteuerung zeigte verschiedene Störungen an. Alle Versuche, die Störung via Funkfernsteuerung zu beheben, blieben erfolglos. Darauf entschied sich der Lokführer, zur Rangierlok zu gehen und dort den Fehler zu suchen. Dort angekommen stellte er fest, dass es zur Kollision mit dem Prellbock gekommen war (Abbildung 3).

**Abbildung 3:** Endlage der Rangierlok nach dem Zusammenstoss mit dem Prellbock im Stumpengleis.

Die Rangierfahrt erfolgte mit einer Geschwindigkeit zwischen 8 km/h und 12 km/h. Beim Aufprall auf den Prellbock betrug die Geschwindigkeit ca. 11 km/h.
