Summarischer Bericht

Ereignis	Entgleisung einer Schienenschleifmaschine während einer Rangierbewegung
Ereignisart	Entgleisung Rangierbewegung
Ort, Datum, Zeit	Luzern (LU), 22. November 2017, 20:10 Uhr
Reg. Nr.	2017112203
Verkehrsmittel	Eisenbahn

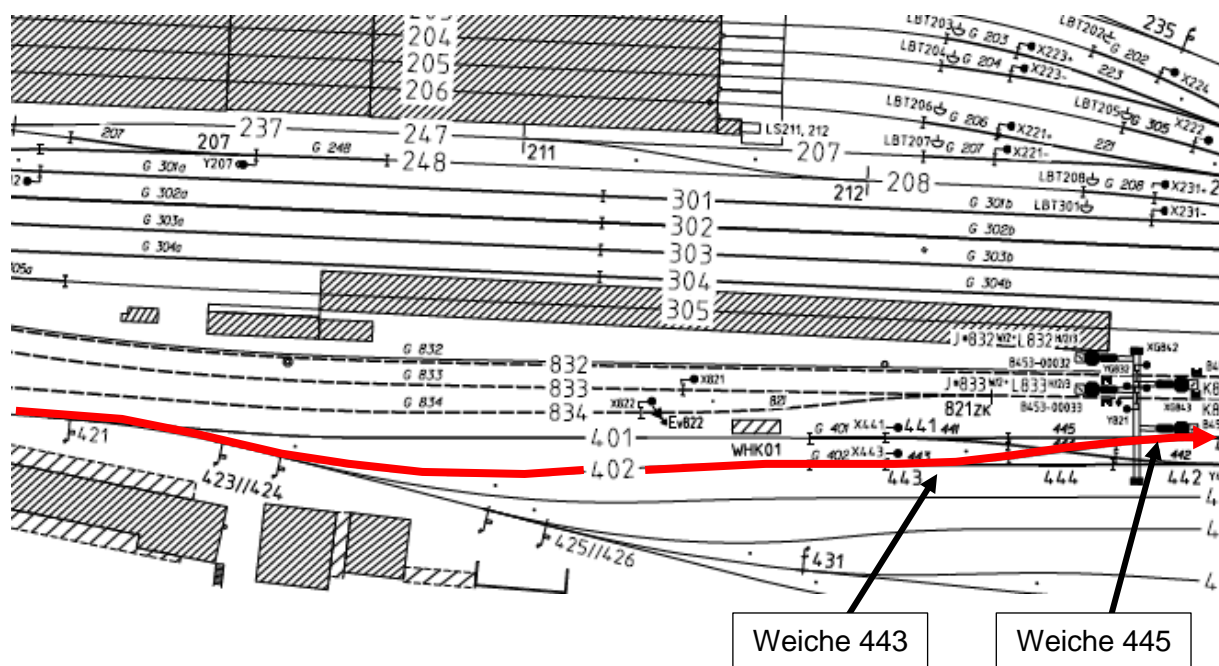
Abbildung 2: Fortsetzung von Abbildung 1. Planausschnitt Bahnhof Luzern im Bereich der Entgleisungsstelle. Rot: Fahrt mit geschobenem Beiwagen und Schienenschleifmaschine über Gleis 402 und die Weiche 443 bis zur Entgleisungsstelle im Bereich der Weiche 445 (Quelle: Gleisplan von SBB-I, bearbeitet durch SUST).

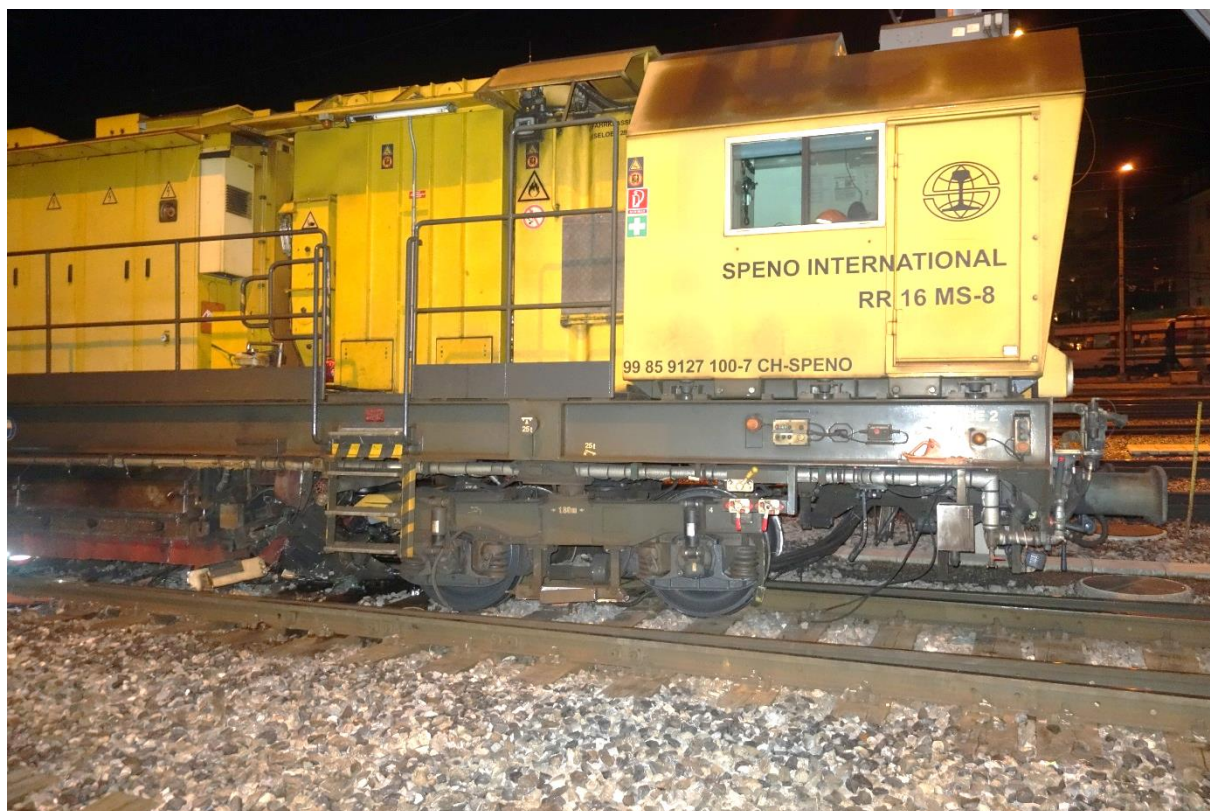
Abbildung 3: Entgleistes Drehgestell der Schienenschleifmaschine.

Während der Rangierfahrt vom Wendegleis 421 gegen das Gleis 402 hat sich das Messfahrwerk wegen einer fehlenden Verriegelung bis auf die Schienen abgesenkt. Während der Auslenkung des Wagenkastens bei der Überfahrt der Weichen im Fahrweg wurde das Messfahrwerk seitlich überbelastet bis dessen Befestigung versagte. Schliesslich verkeilte sich das Messfahrwerk bei der zwischen den Weichen 443 und 445 vorhandenen Gleisdurchschneidung unter dem vorderen Drehgestell der Schienenschleifmaschine und brachte das Drehgestell zum Entgleisen.

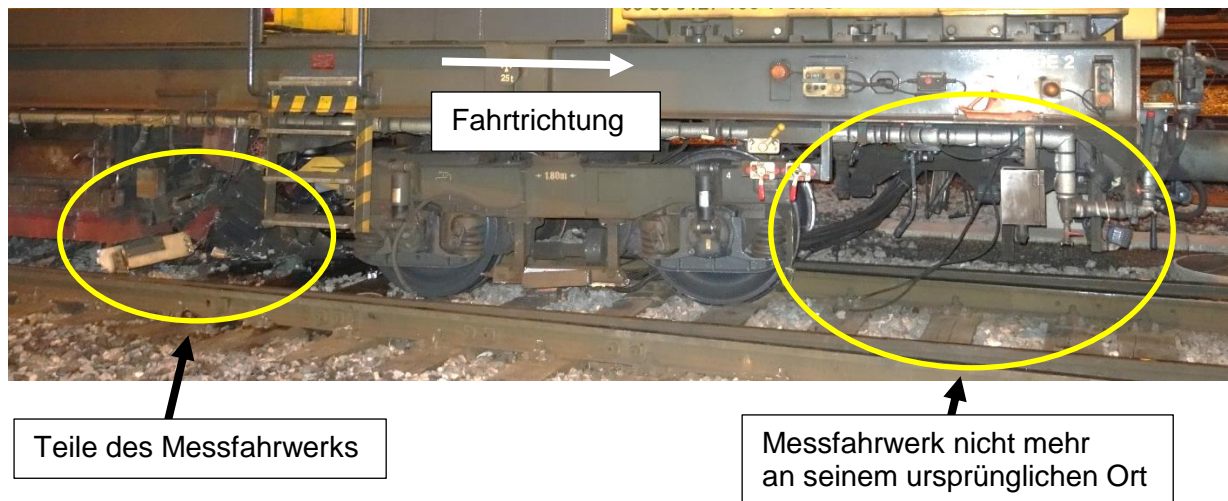
Am Ereignisort konnte festgestellt werden, dass das eigentlich vor dem vorderen Drehgestell angebrachte Messfahrwerk der Schienenschleifmaschine abgerissen war. Grössere Teile vom Messfahrwerk lagen nach der Entgleisung hinter dem vorderen Drehgestell. Weitere Teile waren verstreut über den Anhalteweg in und neben dem Gleis zu finden.

Abbildung 6: Feststellungen zum Messfahrwerk.

Die Transportsicherungen, die verhindern, dass sich das Messfahrwerk bei einem Bolzenbruch oder einer fehlerhaften Verriegelung ungewollt absenkt, waren nicht angebracht.

Die nachträgliche Untersuchung der Bauteile des abgerissenen Messfahrwerks ergab, dass sich beide Verriegelungsbolzen nicht in verriegelter Position befunden hatten. Dies konnte nur dann möglich sein, wenn das Messfahrwerk nicht vollständig angehoben war und sich dadurch die Löcher des beweglichen Messfahrwerks und des starren Führungsrohres, in die die Verriegelungsbolzen hineingleiten sollten, nicht in der übereinstimmenden Position befanden. Als Folge standen die Bolzen am Führungsrohr an und konnten nicht in die verriegelte Stellung gleiten. Mit den systemimmanenten Luftverlusten drückten die Verriegelungsbolzen mit steigender Federkraft gegen das Führungsrohr und bewirkten bis zu einem gewissen Mass ein Festklemmen. Durch die Erschütterungen während der Rangierfahrten senkte sich dann das Messfahrwerk ab.
