Summarischer Bericht

Ereignis	Vorbeifahrt an «Halt» zeigenden Signalen
Ereignisart	Unregelmässigkeit ohne unmittelbare Gefährdung
Ort, Datum, Zeit	Aarau (AG), 29. November 2017, 14:41 Uhr
Reg.-Nr.	2017112901
Verkehrsmittel	Eisenbahn
Beteiligte Unternehmen	
Eisenbahnverkehrsunternehmen	SBB Cargo AG (SBB-C), Olten
Infrastrukturbetreiberin	SBB AG, Infrastruktur (SBB-I), Bern
Beteiligte Personen	Lokführer, Jahrgang 1979, SBB-C
Beteiligte Fahrzeuge	Re 420 285, SBB-C, mit Güterwagen als Anhängelast
Schäden	keine

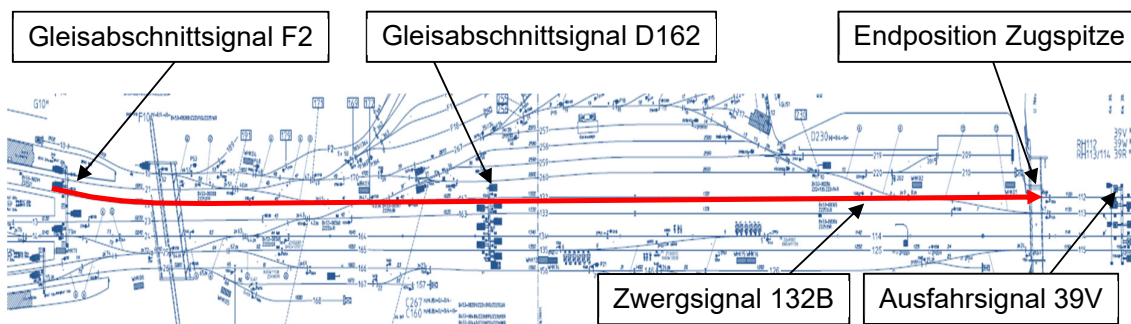
Abbildung 1: Situationsplan Aarau (Quelle: SBB, bearbeitet durch SUST)

Kurz nach 14:30 Uhr musste der Lokführer den Zug 62255 in Aarau vor dem «Halt» zeigenden Gleisabschnittsignal F2 anhalten. Bei diesem Halt stieg er von der Lok ab, um sich die Beine zu vertreten. Gemäss seiner Aussage dachte er dabei an das Gespräch mit der Lokleitung und konnte noch immer nicht nachvollziehen, warum er direkt vor der Instandhaltungsanlage RBL eine Lok mit ausgefallener Zugbeeinflussung übernehmen musste. Nachdem das Signal F2 von «Halt» auf «Warnung» geschaltet hatte, setzte er den Zug wieder in Bewegung. Nach rund 590 m fuhr er am «Halt» zeigenden Gleisabschnittsignal D162 und nach weiteren rund 510 m am ebenfalls «Halt» zeigenden Zwergsignal 132B vorbei. Er leitete etwa auf der Höhe des Zwergsignals 132B eine Bremsung ein. Der Zug kam nach weiteren rund 220 m bei km 39.950 kurz vor dem «Halt» zeigenden Ausfahrtsignal 39V zum Stillstand. Wie der Lokführer später zu Protokoll gab, hatte er keinerlei Erinnerungen an die Fahrt ab dem Signal F2. Es wurden keine Weichen aufgeschnitten und keine Personen unmittelbar gefährdet.

- 14:41:09 Uhr: Vorbeifahrt am Gleisabschnittsignal F2.
- 14:42:45 Uhr: Vorbeifahrt am «Halt» zeigenden Gleisabschnittsignal D162.
- 14:43:20 Uhr: Vorbeifahrt am «Halt» zeigenden Zwergsignal 132B.

In Aarau, nachdem das Signal F2 (Abbildung 1) von «Halt» auf «Warnung» geschaltet hatte, wäre noch eine maximale Geschwindigkeit von 40 km/h⁵ erlaubt gewesen. Der Lokführer beschleunigte den Zug aus dem Stillstand auf 60 km/h und reagierte dabei nicht auf das «Halt» zeigende Signal D162, an welchem er in der Beschleunigungsphase mit rund 45 km/h vorbeifuhr. Ebenso fuhr er am «Halt» zeigenden Zwergsignal 132B vorbei.
