# **Schlussbericht**

über die Grundberührung des  
Motorschiffs Diamant

vom 7. Dezember 2017

Reg.-Nr. 2017120701

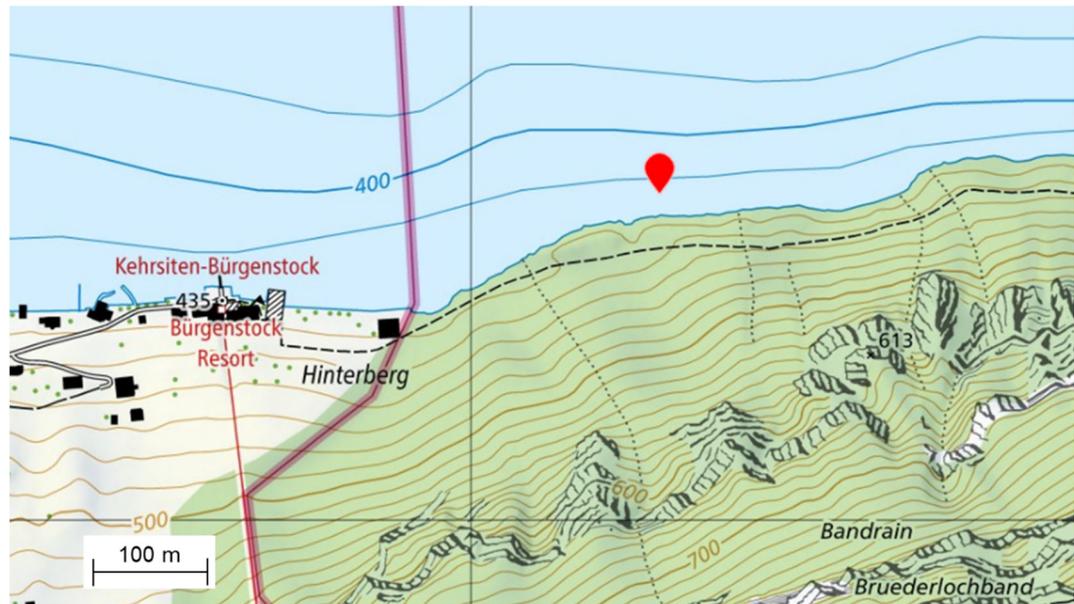
**Abbildung 3:** Stelle der Grundberührung. (Quelle der Karte: Bundesamt für Landestopografie.)

Die Anlegestelle Kehrsiten-Bürgenstock liegt auf dem Gebiet des Kantons Nidwalden. Die Grundberührung ereignete sich auf dem Gebiet des Kantons Luzern. An einem Felsen, der ca. 15 m vom Ufer und ca. 400 m vom Anlegesteg Kehrsiten-Bürgenstock entfernt weniger als 0.5 m unter der Wasseroberfläche im See lag, wurden Farbspuren in der Farbe des Rumpfes gefunden.

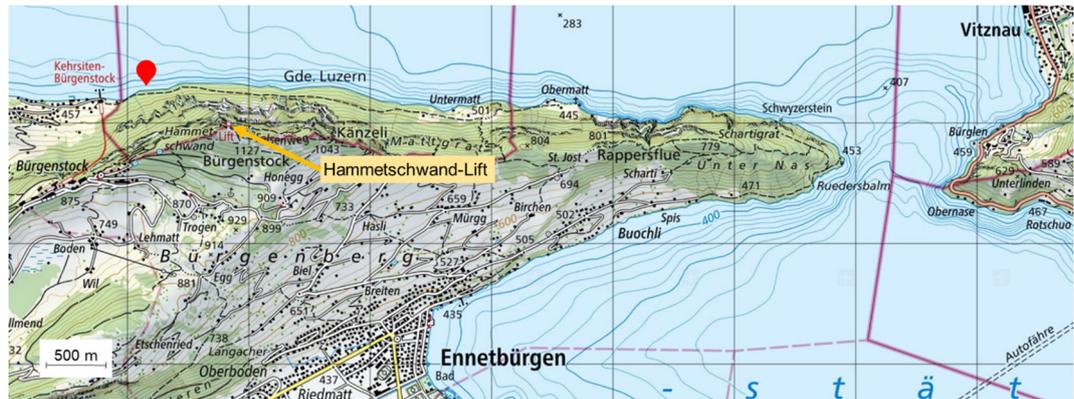
**Abbildung 4:** Kartenausschnitt zur See- und Uferbeschreibung.

Rote Markierung: Ort der Grundberührung.

Rund 540 m westwärts und rund 200 m ostwärts der Anlegestelle Kehrsiten-Bürgenstock verläuft die Uferlinie ziemlich geradlinig. Weiter ostwärts, auf der Höhe der Kantonsgrenze NW-LU, verläuft das Ufer auf einer Länge von rund 160 m ca. 30° Richtung Norden. Anschliessend verläuft das Ufer auf einer Länge von rund 250 m wieder annähernd Ost-West gerichtet (Abbildung 3, Abbildung 4).

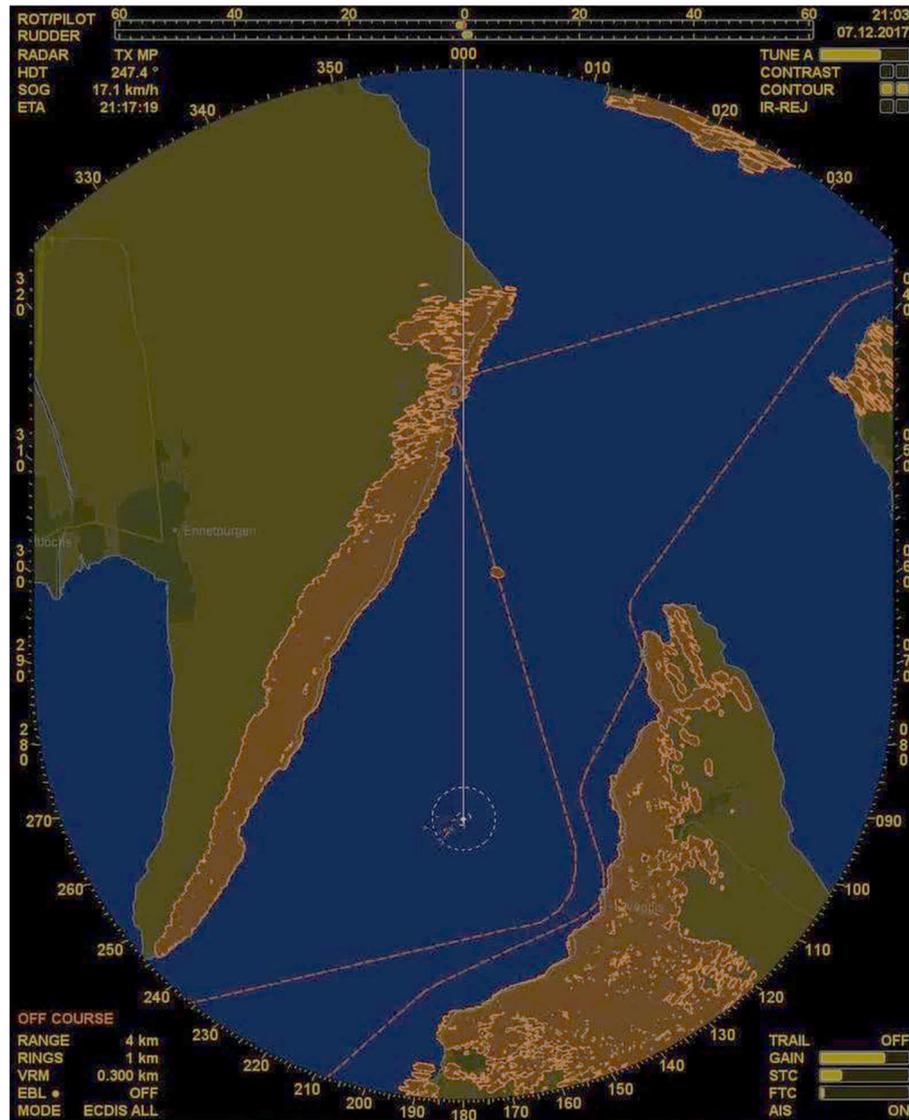
**Abbildung 11:** Radaranzeige um 21:03 Uhr.

SOG: 17.1 km/h, ETA: 21:17:19, Range: 4 km, OFF COURSE.

Das MS Waldstätter ist rund 2.3 km vor dem MS Diamant auf der Kurslinie sichtbar.

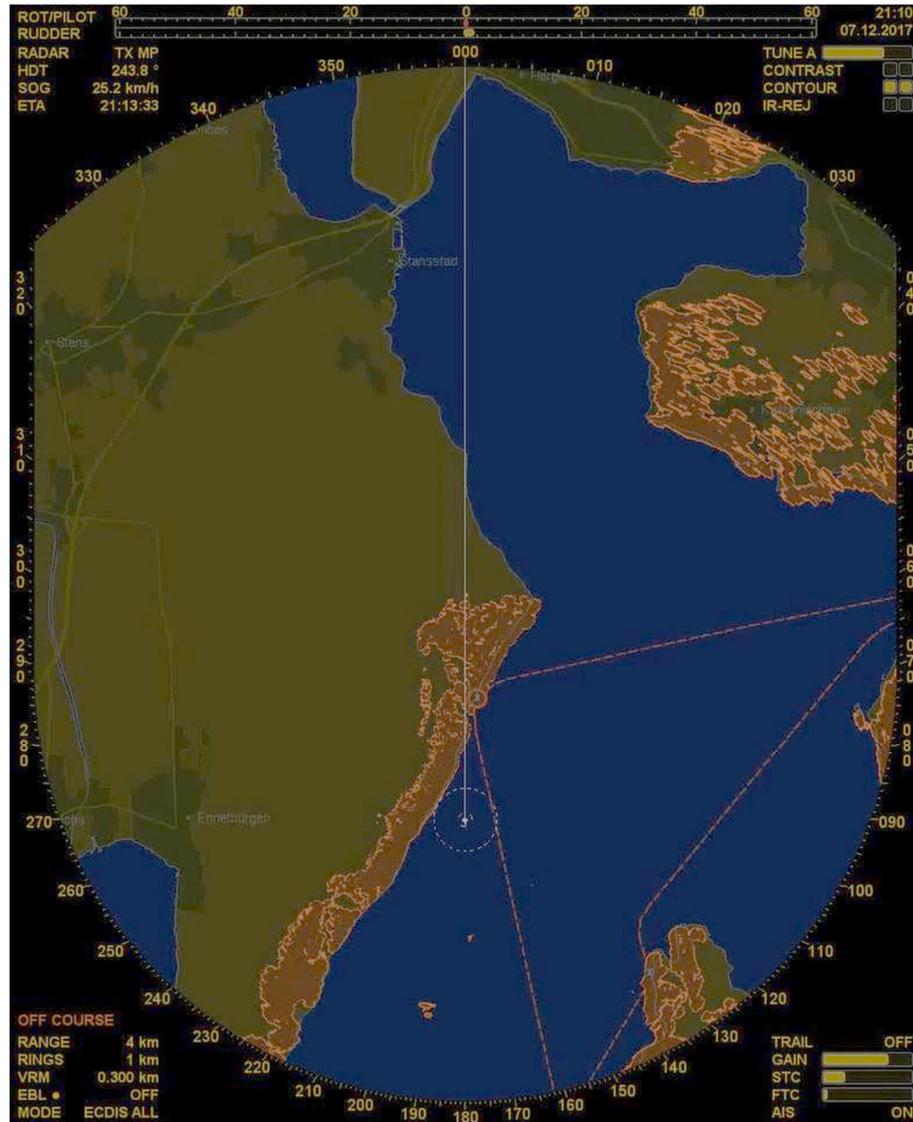
**Abbildung 12:** Radaranzeige kurz vor 21:11 Uhr.

SOG: 25.2 km/h, ETA: 21:13:33, Range: 4 km, OFF COURSE.

Das MS Diamant ist noch 300 m vom Ufer und 1.2 km von der Anlegestelle entfernt. Das MS Waldstätter hat am Anlegesteg angelegt.

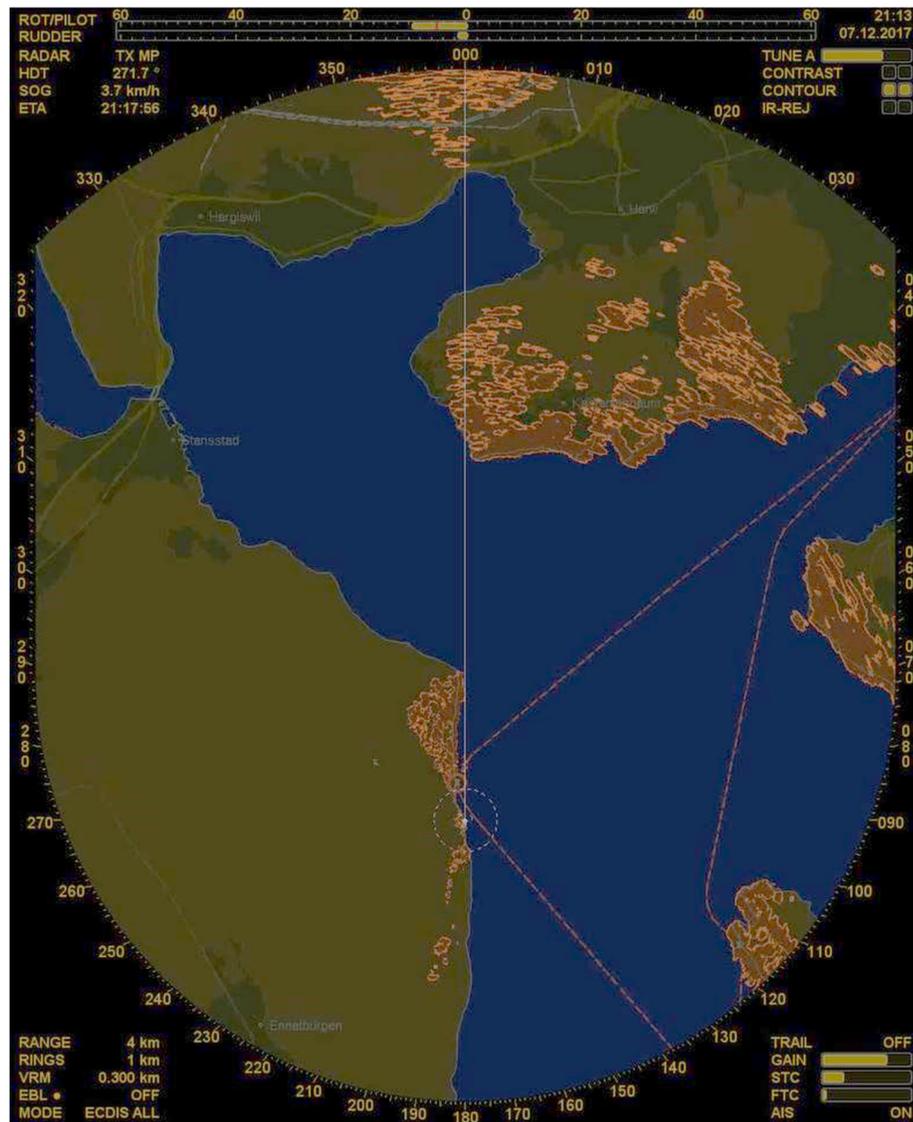
**Abbildung 13:** Position um 21:13 Uhr, Zeitpunkt der Grundberührung.

Anhand der Radaranzeige lässt sich visuell nicht exakt bestimmen, wann genau die Grundberührung stattfand. Zusammen mit der GPS-Datenauswertung (Ziff. 1.10.3 und Abbildung 16) kann eine Zeit kurz vor 21:13 Uhr bestimmt werden.

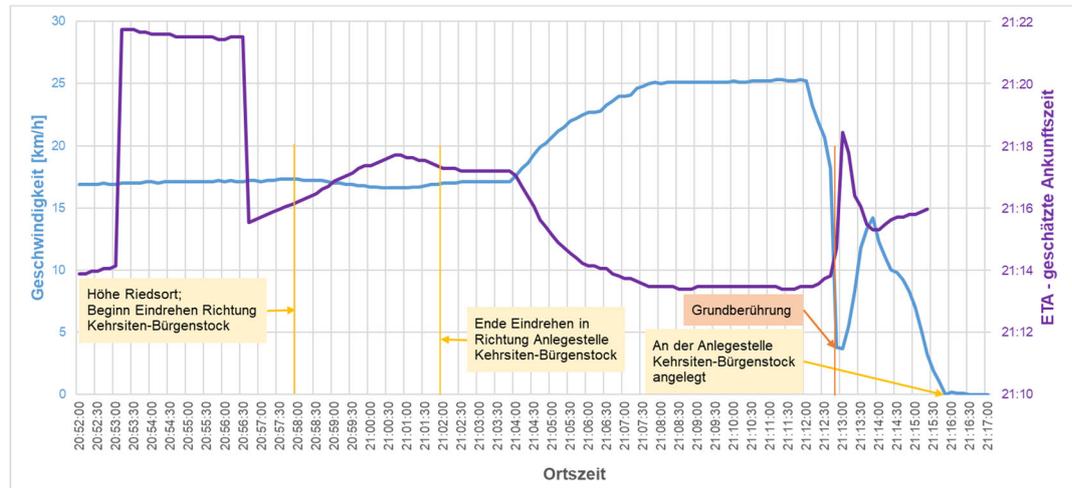
Zwischen 21:04 und 21:08 Uhr erhöht sich die Geschwindigkeit von 17 km/h auf 25 km/h und die ETA verringert von 21:17 auf 21:13 (Abbildung 14). Kurz vor 21:11 Uhr beträgt die Distanz zum Ufer ca. 300 m und zur Anlegestelle ca. 1.2 km (Abbildung 12, Abbildung 15). Das MS Waldstätter hat in Kehrsiten-Bürgenstock angelegt.

**Abbildung 14:** Geschwindigkeits-Zeit-Diagramm zwischen 20:52 und 21:17 Uhr mit Angabe der geschätzten Ankunftszeit, basierend auf der Radaraufzeichnung.

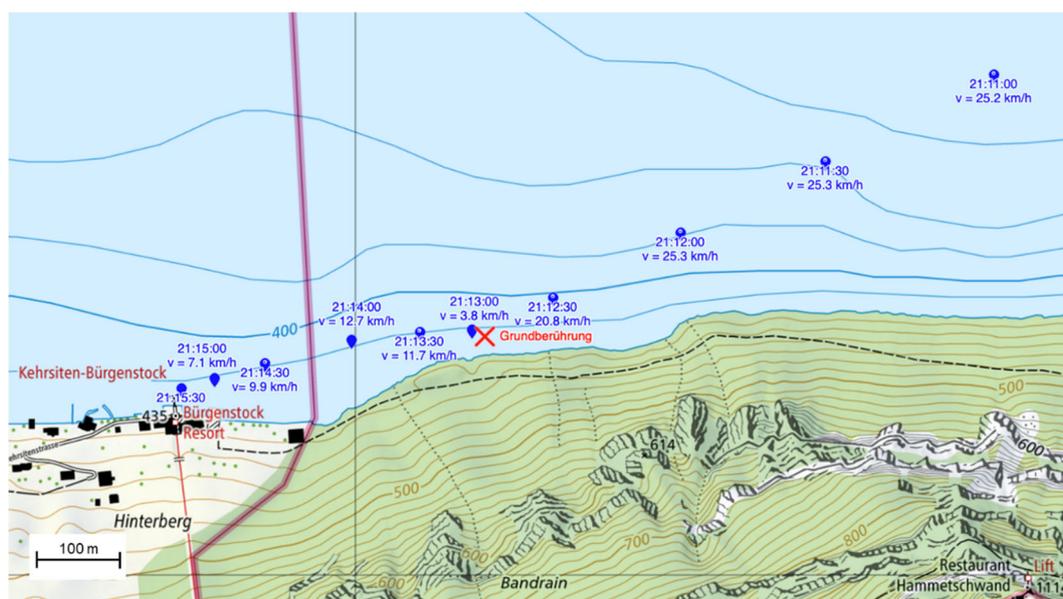
Aus den GPS-Daten wurden ausgewählte GPS-Positionseinträge in die Karte der Landestopografie übertragen (Abbildung 16), um so den Fahrweg der letzten Minuten zu visualisieren.

**Abbildung 16:** Fahrweg der letzten rund zwei Minuten bis zur Grundberührung sowie der anschliessende Fahrweg bis zum Anlegesteg Kehrseiten-Bürgenstock.

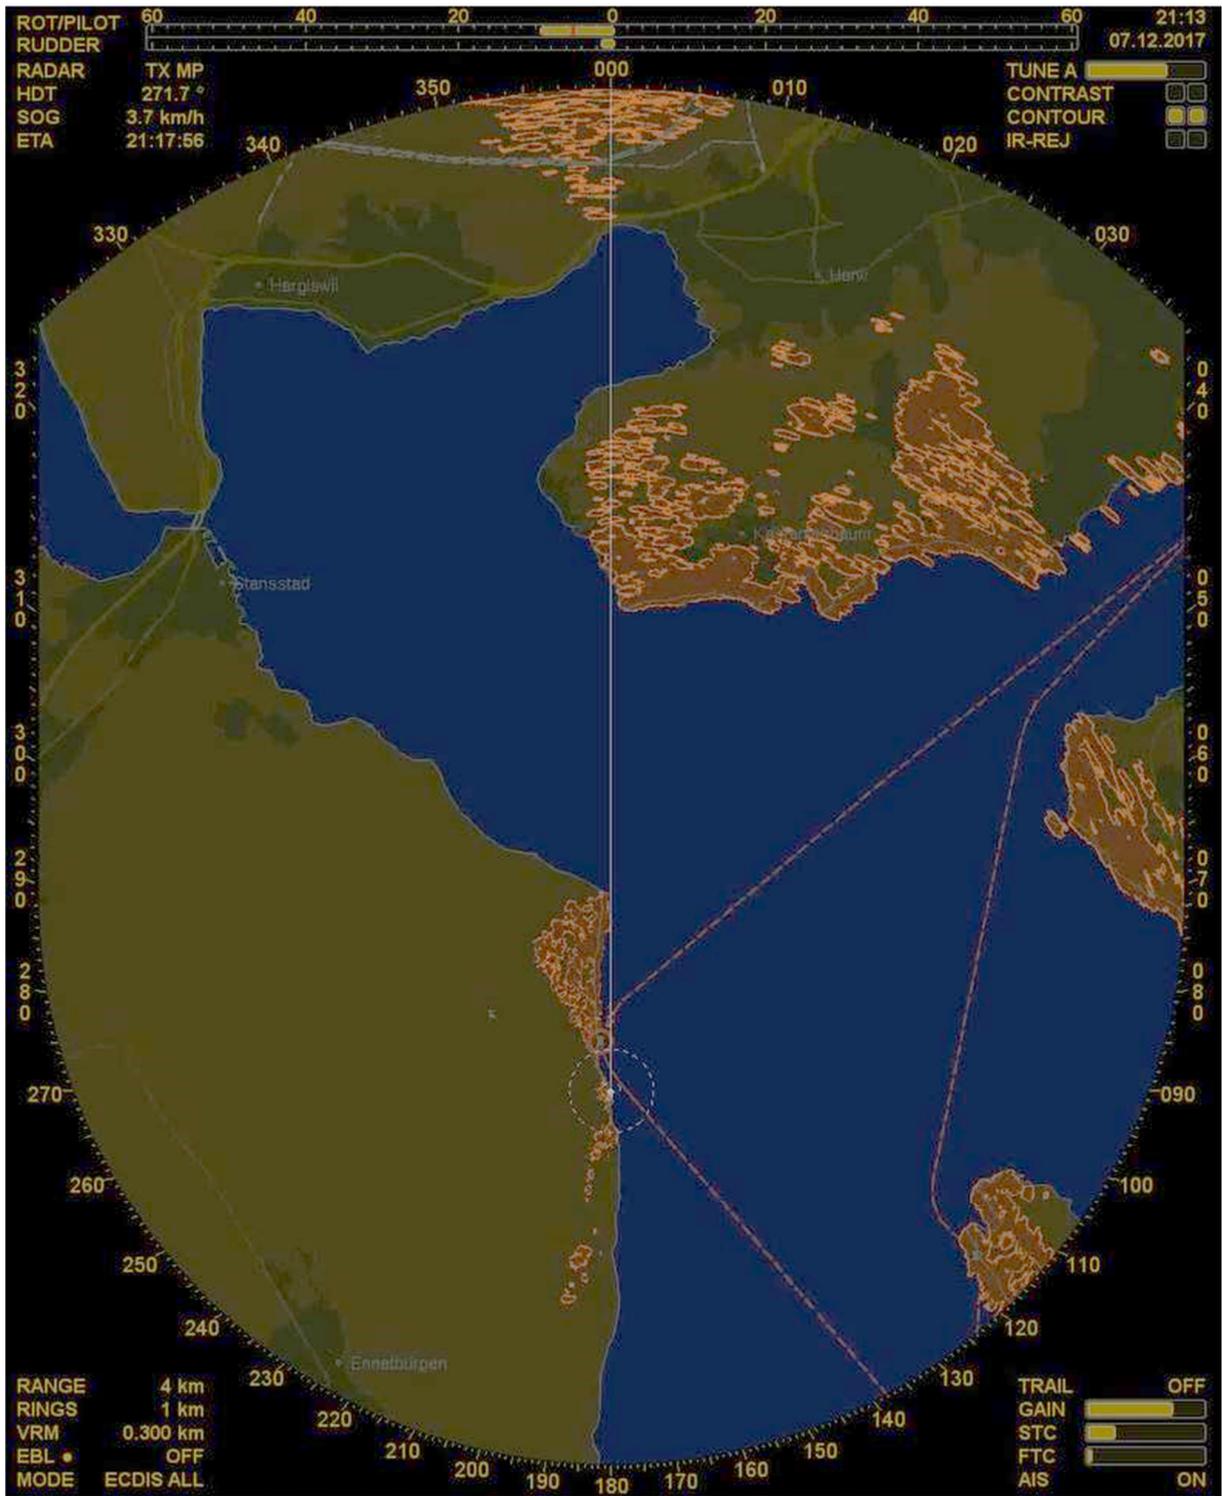
Abbildung 21: Position um 21:13 Uhr, Zeitpunkt der Grundberührung (H0).
