Summarischer Bericht

Ereignis	Entgleisung von Baudienstwagen in einem Güterzug
Ereignisart	Entgleisung Zug oder Tram
Ort, Datum, Zeit	Winterthur (ZH), 15. Juni 2018, 16:48 Uhr
Reg.-Nr.	2018061502
Verkehrsmittel	Eisenbahn
Beteiligte Unternehmen	
Eisenbahnverkehrsunternehmen	SBB Cargo AG (SBB-C), Olten
Infrastrukturbetreiberin	SBB AG, Infrastruktur (SBB-I), Bern
Weitere Unternehmen	Carlo Vanoli AG (CVT), Thalwil
Beteiligte Personen	Lokführer, Jahrgang 1965, SBB-C Technischer Kontrolleur Cargo, Jahrgang 1974, SBB-C Technischer Kontrolleur Cargo, Jahrgang 1993, SBB-C Bediener MFS ¹ , Jahrgang 1974, CVT Bediener MFS, Jahrgang 1987, CVT
Beteiligte Fahrzeuge	Lokomotive Re 421 397-1, SBB-C Neuschotterwagen 80 85 9873 724-1, SBB-C Neuschotterwagen 80 85 9873 753-0, SBB-C Einschotterwagen Vanosplitter 99 85 9352 000-5, CVT MFS 99 85 9352 009-6, CVT MFS 99 85 9352 010-4, CVT
Schäden	
Personen	Keine
Verkehrsmittel	Starke Beschädigungen am Einschotterwagen Vanosplitter und den MFS.

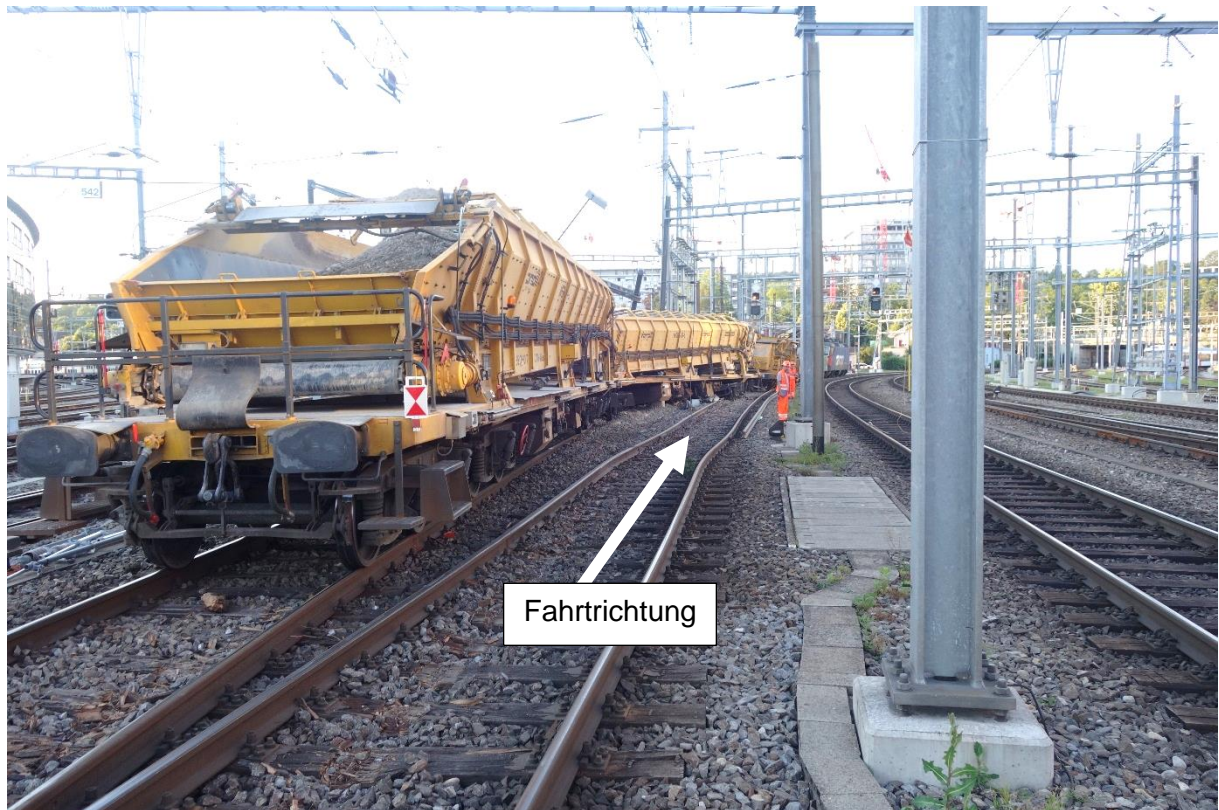
Abbildung 1: Lage der Fahrzeuge nach dem Stillstand.

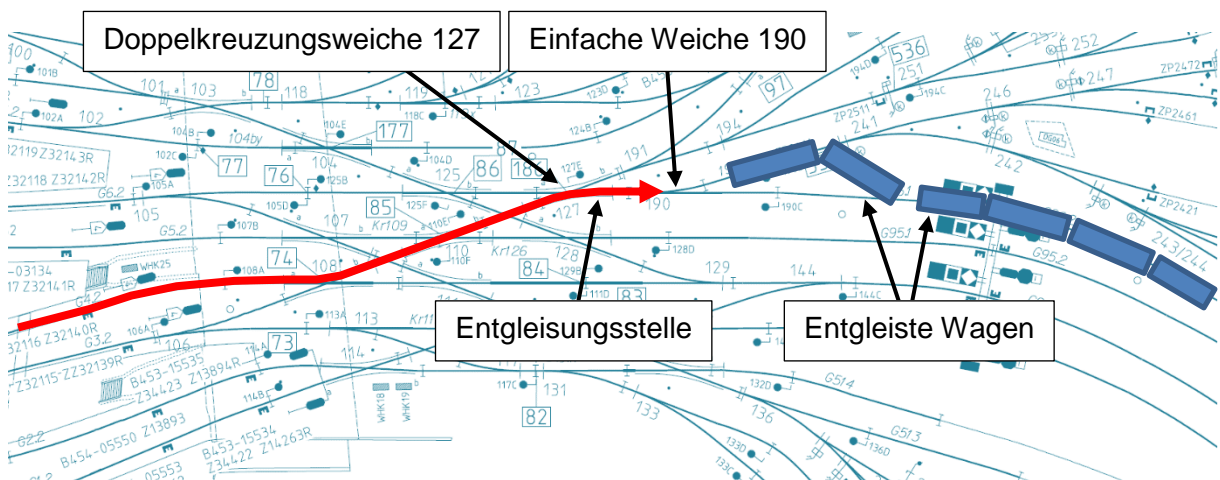
Abbildung 2: Fahrweg von Gleis 4 Richtung Oberwinterthur und Lage der Fahrzeuge nach dem Stillstand (Quelle: Gleisplan SBB, bearbeitet durch SUST).

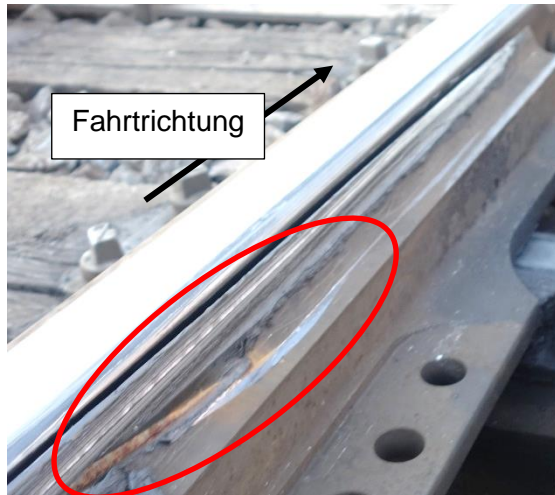
Erste Entgleisungsspuren fanden sich am Ende der befahrenen Doppelkreuzungsweiche 127 an der anliegenden Weichenzungenspitze. Es gab deutliche Anzeichen, dass ein Rad innen an der Schiene gegen unten entgleiste. Kurz danach war auf dem Schienenkopf gelber Farbabrieb vorhanden.

Abbildung 3: Entgleisungspur gegen unten

Der Einschotterwagen wurde in Fahrtrichtung rechts angehoben und der Radsatz verlor dadurch die rechte Seitenführung, worauf das linke Rad innen an der Schiene abrutschte (Abbildung 3). Der gelbe Farbabrieb auf den Schienen kurz nach der ersten Entgleisungspur rührte von einer Strebe unterhalb des Achslagers des Einschotterwagens. Dieser Wagen hatte als einziger einen gelben Anstrich im Bereich des Fahrwerks.

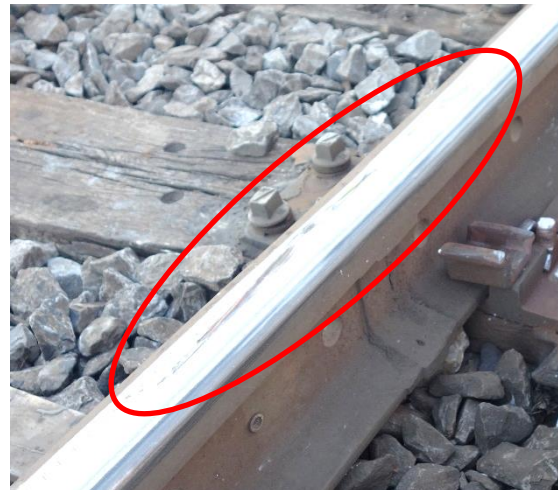
Abbildung 4: Farbabrieb auf dem Schienenkopf

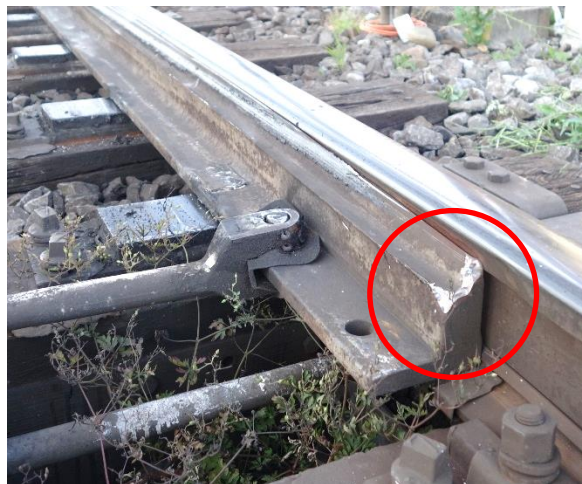
Die nachfolgende einfache Weiche 190 war in der Stellung nach links. Die rechte Weichenzungenspitze hatte deutliche Aufprallspuren. Der Weichenmotor war in der Stellung für den Fahrweg nach rechts. Die Weiche wurde gewaltsam umgestellt.

Abbildung 5: Aufprallspur an der Zungenspitze der Weiche 190

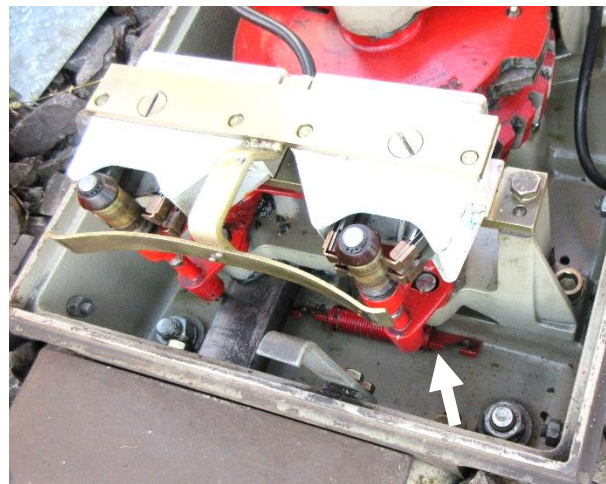
Abbildung 6: Stellung Weichenmotor zu Weiche 190 und Spuren gewaltsamer Weichenumstellung wie bspw. die ausgehängte Feder (Pfeil).

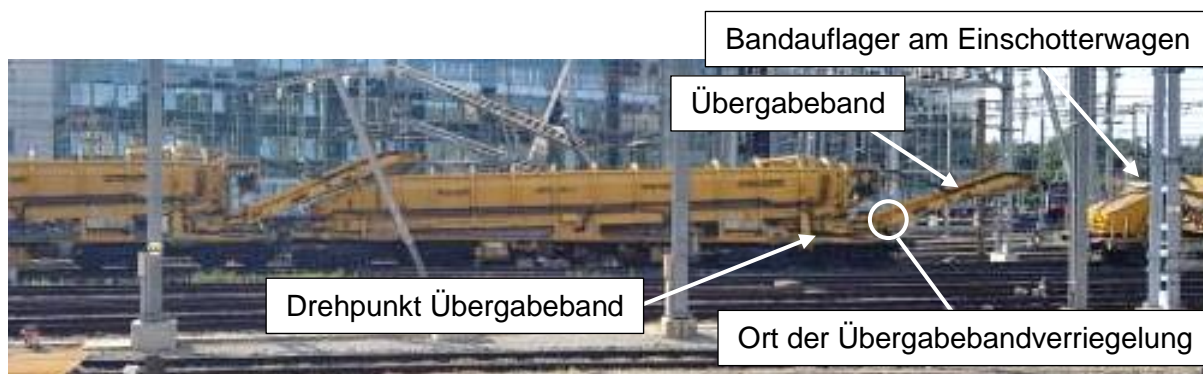
Abbildung 7: Überblick der Fahrzeugzusammenstellung und der Übergabebänder. Die Kuppelstelle zwischen dem Einschotterwagen und dem nachfolgenden MFS-Wagen wurde als Folge der Entgleisung gewaltsam getrennt.

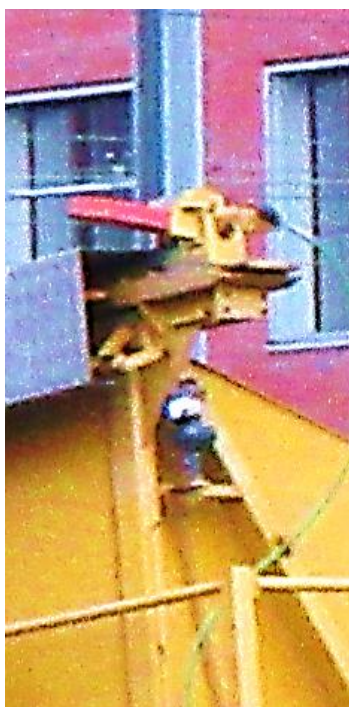
Die in Fahrtrichtung linke Seitensicherung des Bandauflegers am Einschotterwagen war in der unteren Position (Abbildung 8). Die zugehörige Seilzugvorrichtung war abgebrochen.

Am Übergabeband waren deutliche, frische Anschlagspuren sowohl oben links gegen die Seitensicherung des Bandauflegers, wie auch unten rechts gegen die Übergabebandverriegelung vorhanden.

Abbildung 8: Seitensicherung Bandaufleger am Einschotterwagen in Fahrtrichtung links.

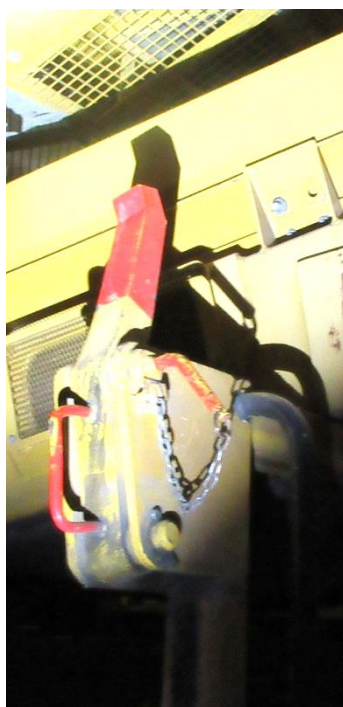
Die in Fahrtrichtung rechte Übergabebandverriegelung des entgleisten MFS-Wagens stand in der Stellung zur Fixierung des Schwenkbandes gegen seitliches Bewegen (Abbildung 9). Die in Fahrtrichtung linke Übergabebandverriegelung stand in der Stellung für Überführungsfahrten (Abbildung 10).

Abbildung 9: Stellung der Übergabebandverriegelung am entgleisten MFS-Wagen in Fahrtrichtung rechts.

Den Bedienern der MFS war die Funktion der Sicherungen und Verriegelungen bekannt. Diese Einrichtungen werden regelmässig und zum Teil mehrmals während einer Arbeitsschicht bedient. Bei den Arbeiten in der Nacht vor dem Unfall wurde die rechte Übergabebandverriegelung am später entgleisten MFS-Wagen in die untere Position gebracht, um das Übergabeband für den Ablad seitlich auszuschnwenken.

Die Entgleisung von Baudienstwagen in einem Güterzug am 15. Juni 2018 in Winterthur ist auf eine falsche Stellung einer Übergabebandverriegelung zurückzuführen, die das seitliche Schwenken des Übergabebandes bei einer engen Kurvenfahrt zu stark einschränkte. In der Folge wurde ein Wagen aus dem Gleis gehoben und der nachfolgende Wagen ebenfalls zum Entgleisen gebracht.

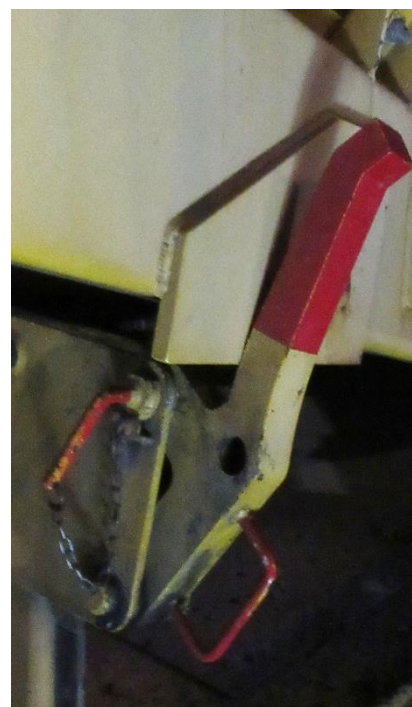
Abbildung 10: Stellung der Übergabebandverriegelung am entgleisten MFS-Wagen in Fahrtrichtung links.

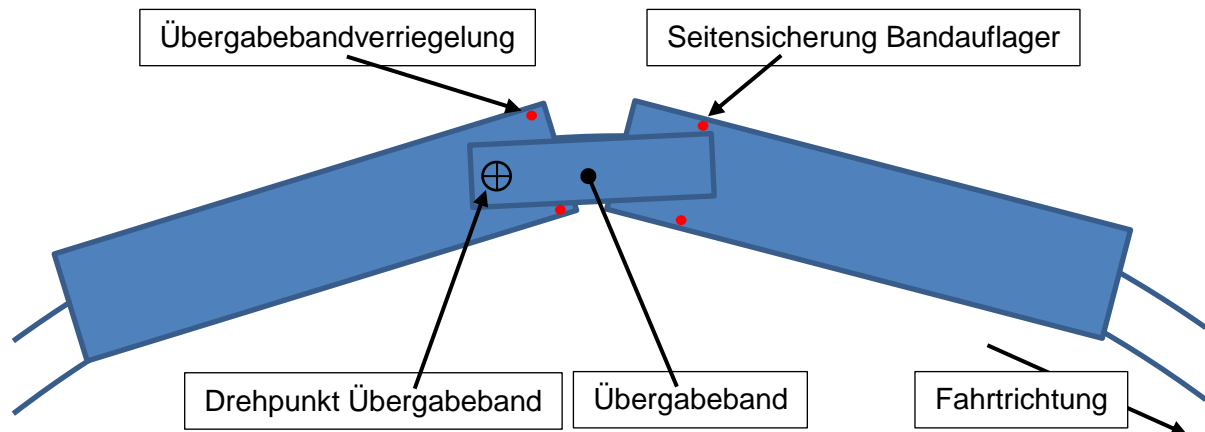
Je enger die zu befahrende Kurve war, umso mehr musste das Übergabeband seitlich auslenken können. Durch die ganz in der obersten Stellung stehende Übergabebandverriegelung war ein seitliches Auslenken des Übergabebandes bei einer Kurvenfahrt nach rechts stark eingeschränkt. Beim Befahren des engen Kurvenradius von 160 m bei der Doppelkreuzungsweiche 127 war das seitliche Auslenken des Übergabebandes behindert. In der Folge entstand eine Krafteinwirkung gegen die Seitensicherung des Bandauflager, die auch wegen des hoch über der Schienenoberkante liegenden Angriffspunktes genügte, um den leichten Einschotterwagen vom Gleis zu hebeln.

Abbildung 11: Skizze von oben. Kurvenfahrt und Bewegung des Übergabebandes.
