Summarischer Bericht

Ereignis	Entgleisung eines Güterwagens
Ereignisart	Entgleisung Zug oder Tram
Ort, Datum, Zeit	Untervaz (GR), 25. Juni 2018, 10:51 Uhr
Reg.-Nr.	2018062501
Verkehrsmittel	Eisenbahn

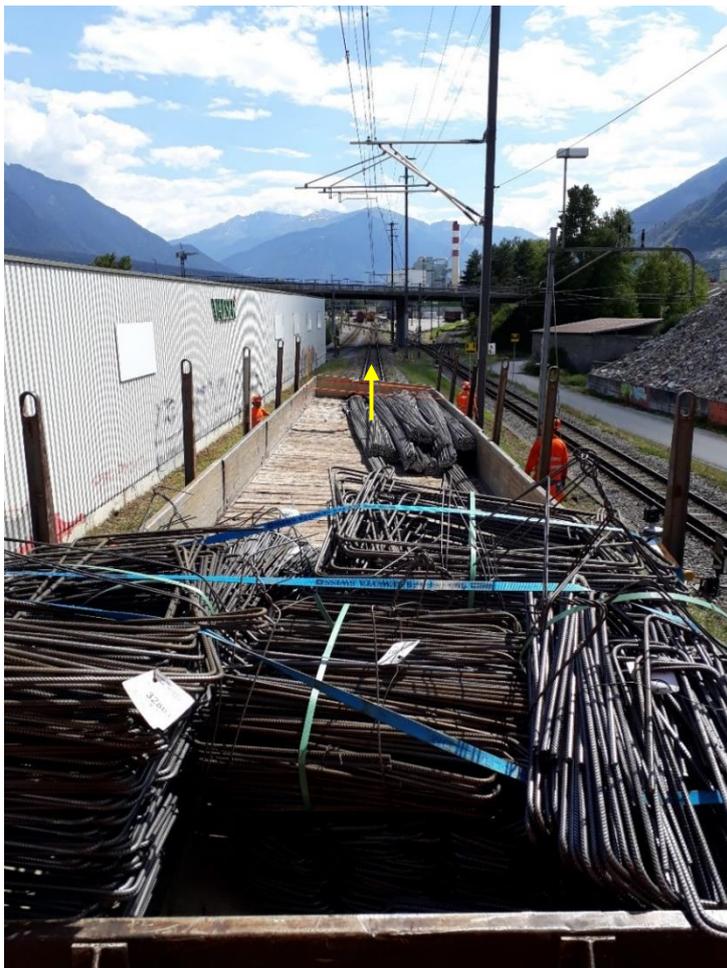
Abbildung 1: Der Flachwagen 8268, beladen mit Armierungseisen am Ort nach dem Stillstand des Zuges. Die Entgleisungsstelle befindet sich hinter dem auf der Abbildung dargestellten Wagen. Die vorderen Fahrzeuge sind bereits weggefahren. Der gelbe Pfeil zeigt die Fahrtrichtung des Zuges.

Der Schwerpunkt des auf der vorderen Wagenhälfte liegenden Armierungseisens lag etwa 400 mm rechts von der Wagenlängsachse entfernt. Gemäss der Verladevorschrift der RhB, DV Nr. 0018, Ziffer 3.3.2 „Lastverteilung in der Querrichtung“ (Anlage 1, Abbildung 2) darf ein Ladungsschwerpunkt eine maximale Distanz von der Wagenlängsachse von 85 mm aufweisen.

Aufgrund des Halt zeigenden Einfahrtsignal Untervaz fuhr der Zug sehr langsam durch die Rechtskurve. Bedingt durch die einseitige, rechtslastige Beladung und die Gleisüberhöhung von 88 mm wurden die beiden linken, kurvenaussenseitigen Räder des vorderen Drehgestells des Flachwagens 8268 derart stark entlastet, dass diese abhoben und den Schienenkopf überkletterten. Nach einigem Meter fielen die nicht mehr geführten Räder auf das Gleisbett herunter.

Die Entgleisung des Flachwagens 8268 ist auf eine stark asymmetrische Lastverteilung zurückzuführen. Die Verladevorschriften der RhB „Lastverteilung in der Querrichtung“ sind eindeutig. Der Beladungsfehler wurde anlässlich der Zuguntersuchung durch das RhB Personal nicht festgestellt.
