# **Schlussbericht**

### **Sicherheitsuntersuchungsstelle SUST**

über die Entgleisung eines Kessel-  
wagens

Reg.-Nr. 2018070501

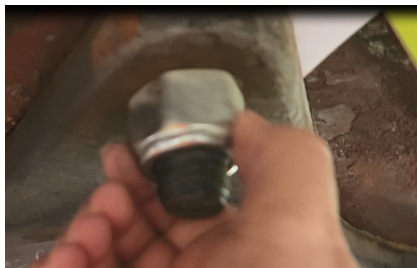
Eine der vier Befestigungsschrauben des Drehzapfens 2 war lose (Abbildung 8).

**Abbildung 8:** Lose Befestigungsschraube; Drehzapfen 2.

- Die Schrauben des Drehzapfens beim vorderen Drehgestell, waren nicht korrekt angezogen.
- Bei dem rechten Achslagergehäuse der Achse 2 lag der Deckel nicht an, was zu einer Undichtheit des Achslagergehäuses führte. Ein Spalt von 2 mm war sichtbar.

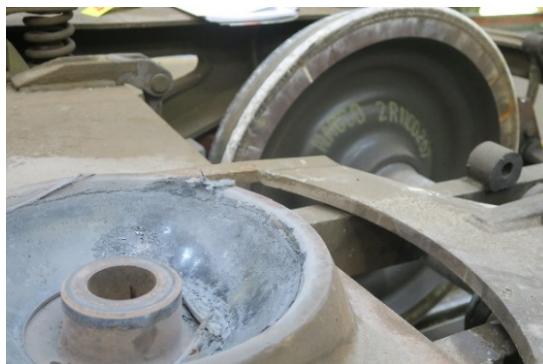
Die Kunststoffgleiteinlage der Drehpfanne des vorderen Drehgestells (DG 1) wies im oberen Bereich Schleifspuren auf. Das Kunststoffmaterial wurde fein geschliffen und teilweise zu Staub reduziert (Abbildung 9 und Abbildung 10).

**Abbildung 9:** Beschädigte Kunststoffgleiteinlage der Drehpflanzen und metallische Schleifspuren im oberen Bereich der Drehpfanne.

- Die Kunststoffgleiteinlage der Drehpfanne des vorderen Drehgestells ist feingeschliffen und teilweise zu Staub reduziert. Solche Beschädigungen können nicht plötzlich entstehen. Daher sind solche Schäden nicht als Folge der Entgleisung zu betrachten. Die vorhandenen Rillen auf den Gleitplatten führen ebenfalls zu einem erhöhten Ausdrehwiderstand des Drehgestells.

- Der Drehzapfen und die Kunststoffeinlage der Drehpfanne des vorderen Drehgestells waren beschädigt, was zu einer Erhöhung des Ausdrehwiderstandes des Drehgestelles führte.

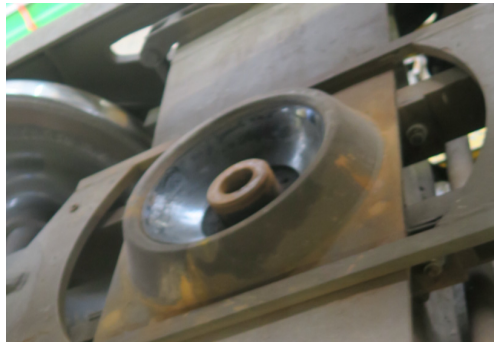
Die Kunststoffgleiteinlage der Drehpfanne des hinteren DG 2 war in neuwertigem Zustand (Abbildung 11).

**Abbildung 11:** Kunststoffgleiteinlage der Drehpfannen DG 2.

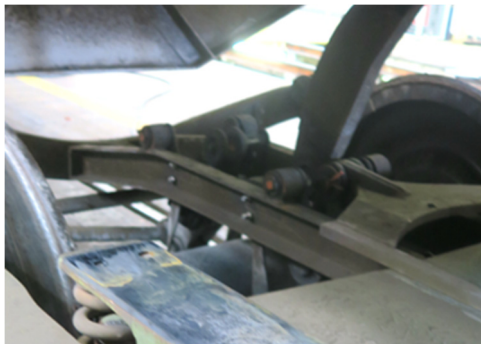
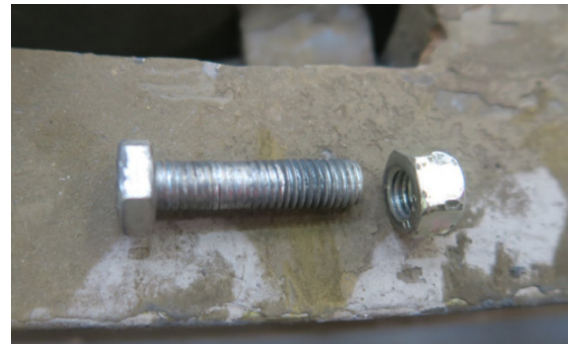
Die acht Befestigungsschrauben und die selbstsichernde Mutter der zwei Nothalterungsträger der Bremsgestänge beim hinteren Drehgestell wurden bei der Instandhaltung neu eingebaut. Zwei Befestigungsschrauben bei der Achse 3 waren nicht angezogen. Die Gewinde der Schrauben wiesen starke Abnützungsspuren auf (Abbildung 16). Die VPI-Norm schreibt kein Anzugsmoment für diese Schraube vor. Die SNCF Norm schreibt ein Anzugsmoment von 31 Nm vor.

**Abbildung 16:** Befestigungsschraube des Nothalterungsträgers der Bremsgestänge, Gewinde abgenutzt.

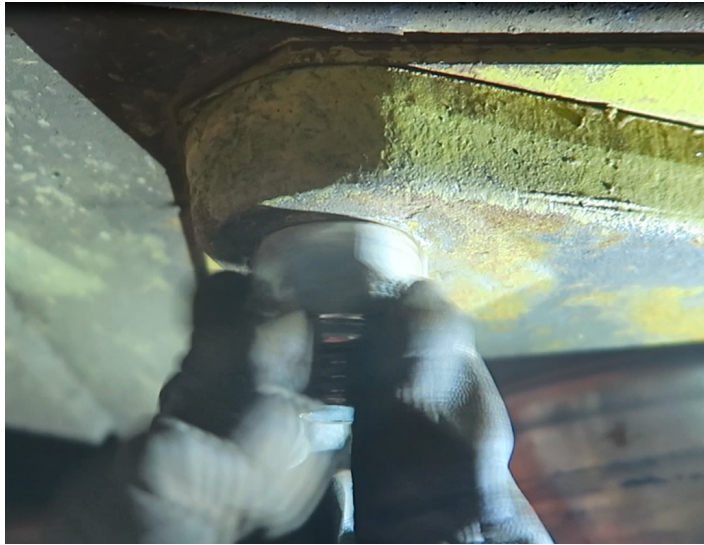
Die zwei Drehzapfen waren in neuwertigem Zustand. Die vier Stahlgleitplatten des Wagenuntergestells waren in Ordnung. Von den vier Befestigungsschrauben des hinteren Drehzapfens des Drehgestells 2 war eine Schraube lose (Abbildung 17), zwei wiesen ein Anzugsmoment von 100 Nm auf und die vierte Schraube wies ein

Anzugsmoment von 900 Nm auf. Das für diese Schrauben vorgeschriebene Anzugsmoment beträgt 500 Nm.

**Abbildung 17:** Drehzapfen 2, lose Befestigungsschraube. Ausschnitt aus einem Video.

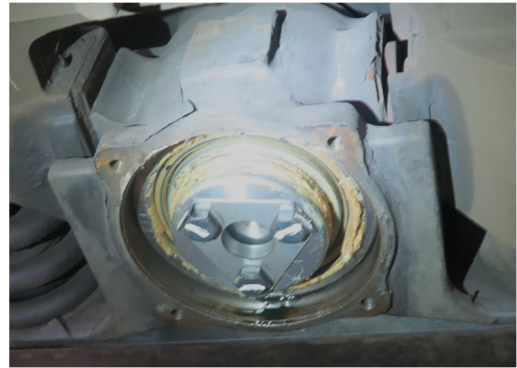
Alle acht Achslagergehäuse wiesen Erwärmungs- und Oxydationsspuren auf. Das Fett hatte sich zum Teil zu Öl zersetzt (Abbildung 18 und Abbildung 19).

Alle acht Achslagergehäuse wiesen Erwärmungs- und Oxydationsspuren auf. Solche Spuren deuten darauf hin, dass alle Achslager überhitzt wurden. Bei der Demontage der Achslager konnte festgestellt werden, dass das Fett zum Teil zu Öl zersetzt wurde. Zudem wies das Fett einen Farbunterschied zwischen dem vorderen und hinteren Rollenlager auf. Die Fettanalyse zeigte einen hohen PQ Index unter Berücksichtigung des Eisengehaltes, was auf einen starken Verschleiss nicht oxidativer Herkunft hindeutet. Auch stimmte die Konsistenz des Fettes nicht mit der Fettbezeichnung, die auf den Radsatzmarken aufgedruckt war, überein. Bei Inveho Ferifos (UFF) wird einzig Fett vom Typ «Schell GadusRail S3 EUFR» für die Achslagergehäuse verwendet. Die Farbe dieses Fett ist hellbraun.

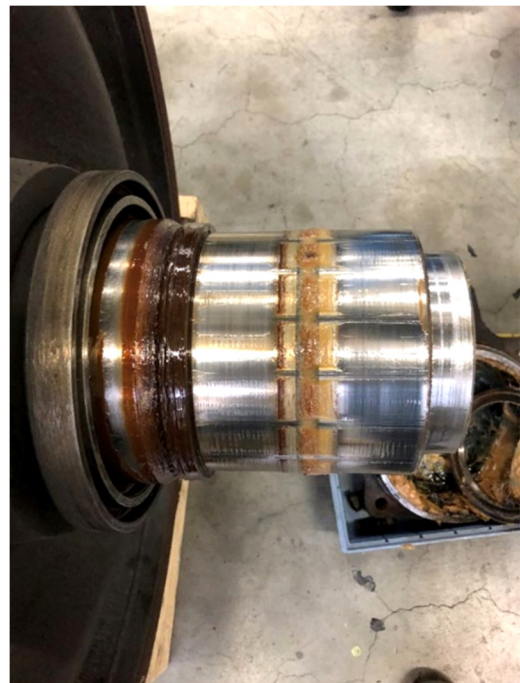
Bei der Demontage der Lager der Achsen 2 bis 4, wies das Fett einen Farbunterschied auf. Das Fett des vorderen Rollenlagers wies eine gelb-weiße Farbe auf (Abbildung 20). Das Fett des hinteren Rollenlagers wies eine dunkelbraune Farbe auf. Die Fettreste auf dem Achswellenschenkel wiesen passend zu den Rollenlagern die gleichen Farbunterschiede auf (Abbildung 21).

- Das gelb-weiße Fett im Achslagergehäuse entspricht nicht dem bezeichneten Fett auf der Radsatzmarke.
- Der hohe PQ Index des Fettes weist auf einen starken Verschleiss nicht oxydativer Herkunft hin.
- Alle acht Radprofile lagen innerhalb der Verschleissgrenze.
- Nach einer Laufleistung von ca. 90 000 km wurde wieder eine Instandhaltung an den Achslagergehäusen durchgeführt.
- Gemäss Angaben des Wagenhalters wiesen die vier Achsen seit deren Kauf im März 2015 bis zum Unfalltag eine Laufleistung von 107 398 km auf.

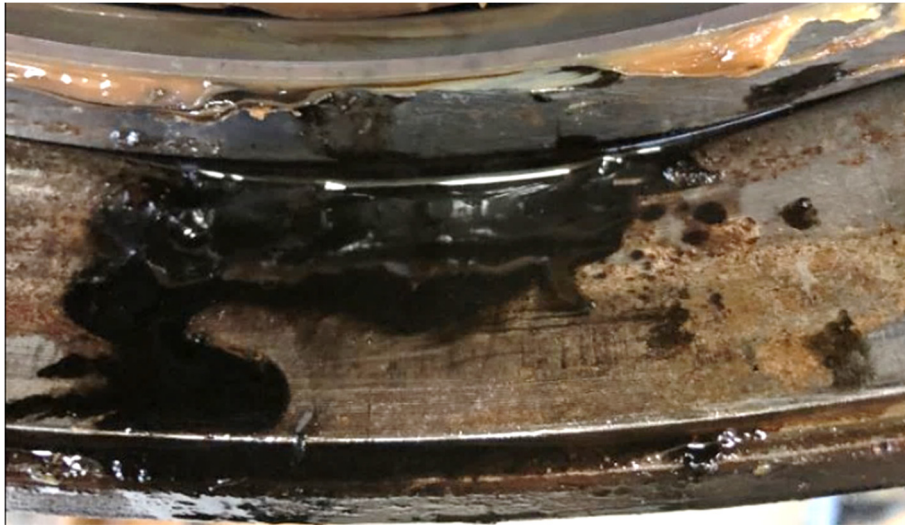
Die Achse 4, rechts, wies im unteren Bereich des Achslagerdeckels Ölaustritt auf (Abbildung 22).

**Abbildung 22:** Achse 4, rechts, Ölaustritt, Detail im unteren Bereich des Achslagergehäuse nach der Öffnung des Deckels.

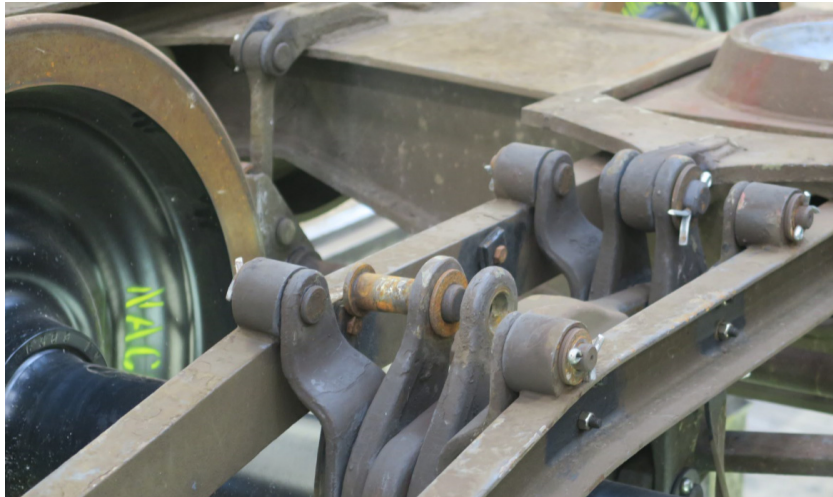
Die Bolzen der Bremsgestänge wurden bei der Montage nicht geschmiert (Abbildung 23). Alle Splinte waren neu.

**Abbildung 23:** Bolzen der Bremsgestänge ohne Schmierung.

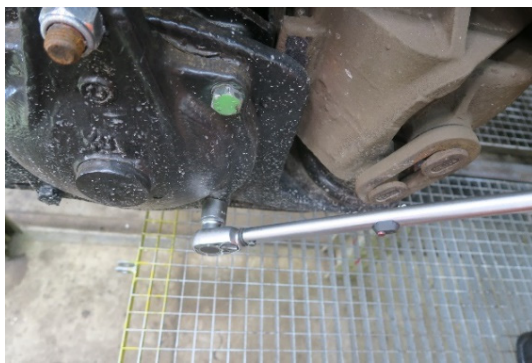
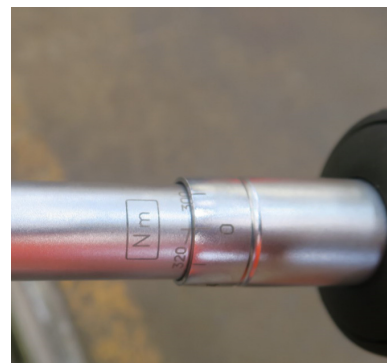
Alle 32 Achslagerdeckelschrauben wiesen ein Anzugsmoment von 320 Nm auf (Abbildung 25). Das vorgeschriebene Anzugsmoment für solche Schrauben beträgt 128 Nm.

**Abbildung 25:** Gemessenes Anzugsdrehmoment von 320 Nm.

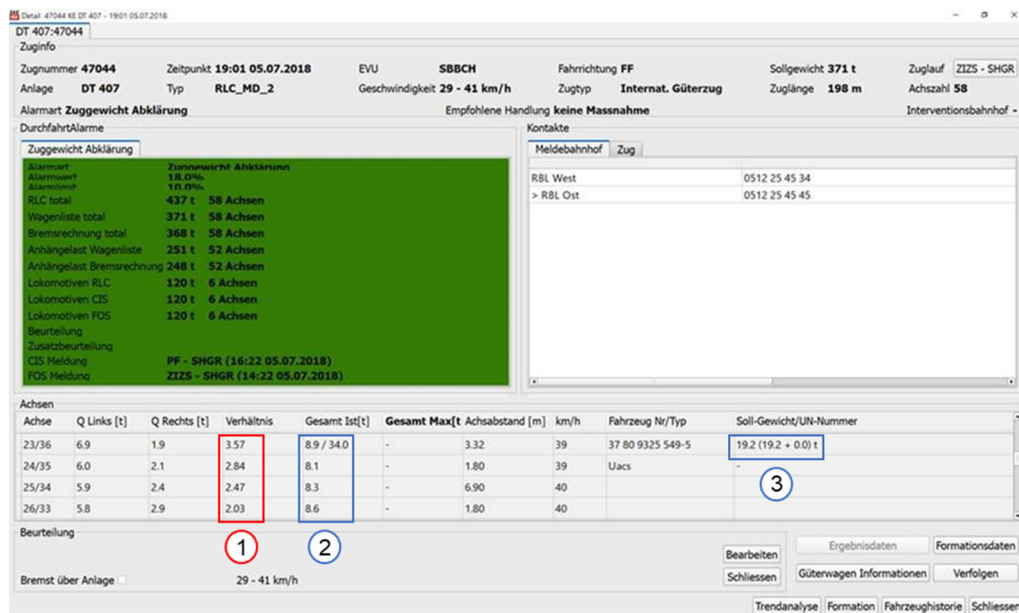
**Abbildung 32:** Daten von Wagen 5

- Legende:
- 1 Radlastverhältnis zwischen linken und rechten Rädern der Achsen 1-4 (3.57-2.03)
  - 2 Lasten der Achsen 1-4 sowie Gesamtlast (34.0 t)
  - 3 Sollgewicht des Wagens (Leergewicht 19.2 t sowie Beladung 0 t)
