Summarischer Bericht

Ereignis	Verlust einer Führerkabine während der Fahrt
Ereignisart	Ladeverschiebung
Ort, Datum, Zeit	Castione-Arbedo (TI), 11. Juli 2018, 13:43 Uhr
Reg.-Nr.	2018071103
Verkehrsmittel	Eisenbahn

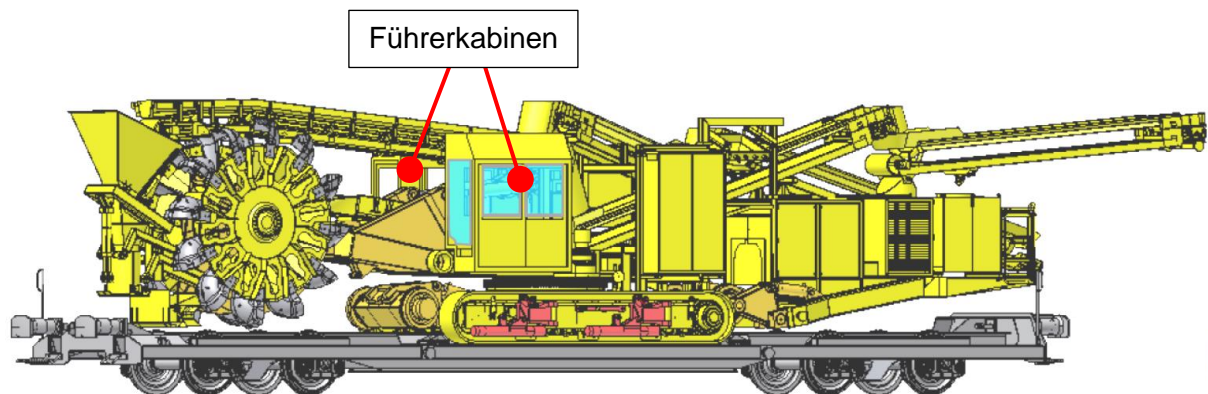
Abbildung 1: Aushubmaschine W+ auf dem zugehörigen Transportwagen WSW (Quelle: SMG).

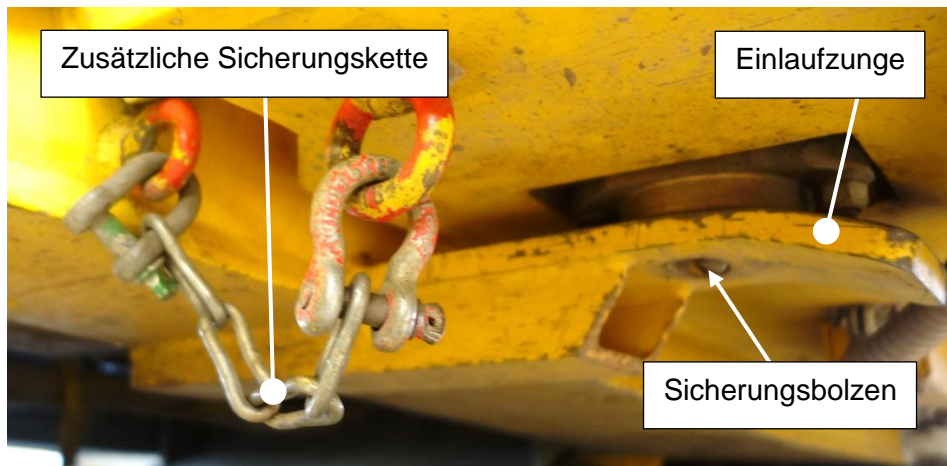
Als Sicherung gegen ungewolltes Ausschwenken sind die Führerkabine je mit einem einrastenden Bolzen und einer zusätzlichen Sicherungskette ausgerüstet. Der Sicherungsbolzen wird mit Federkraft in die Sicherungsposition gebracht und gehalten, sobald die Führerkabine vollständig über die Einlaufzunge gebracht worden ist (Abbildung 2). Der Sicherungsbolzen kann vom Innern der Führerkabine eingezogen und die Kabine anschliessend nach aussen geschwenkt werden. Der mögliche Weg zum Ausschwenken ist durch Anschläge begrenzt, wobei die Führerkabine in der maximal ausgeschwenkten Position über das Lichtraumprofil hinausragt (Abbildung 3).

Abbildung 2: Sicherung der noch intakten Führerkabine.

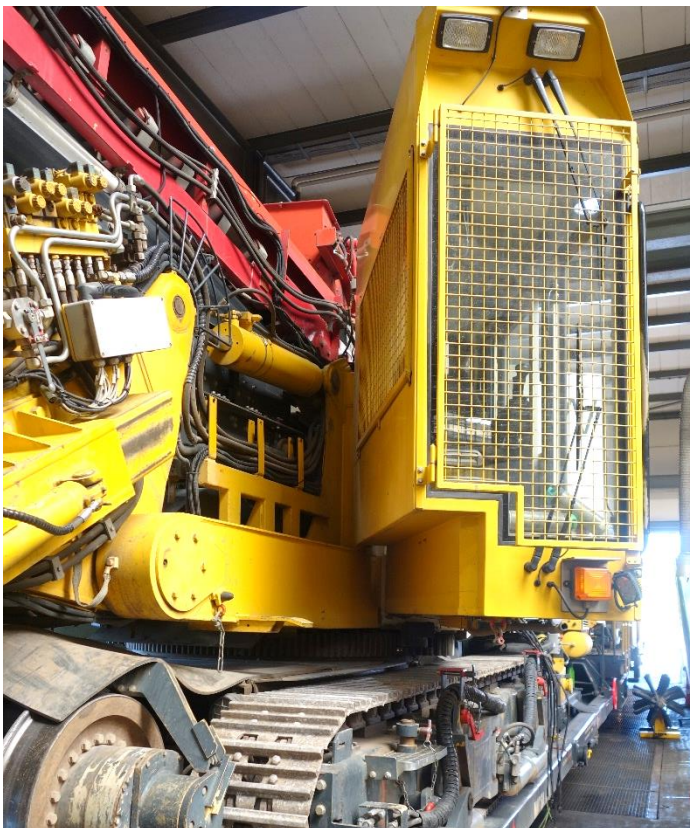
Abbildung 3: Maximal ausgeschwenkte Position der noch intakten Führerkabine.

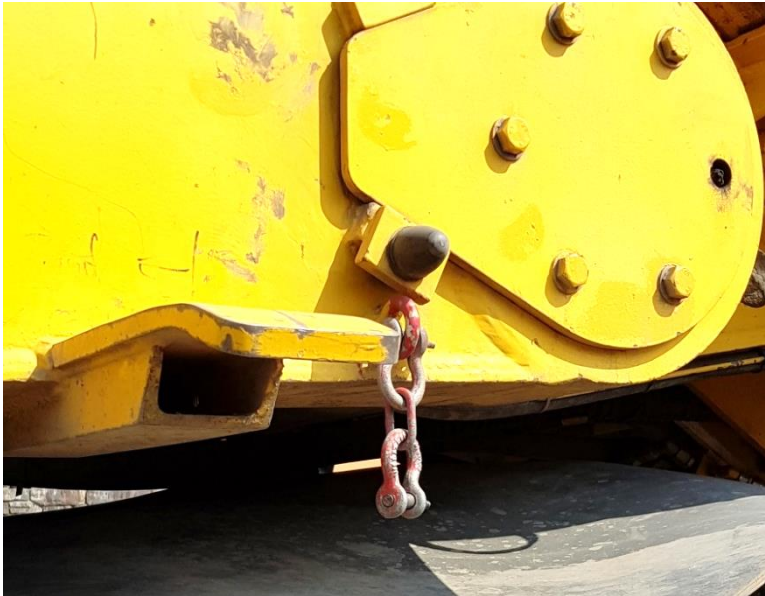
Der Sicherungsbolzen der abgerissenen Führerkabine war unbeschädigt. Auch an der Einlaufzunge und der Einrastöffnung waren keine Beschädigungen oder aussergewöhnliche Spuren festzustellen. Die zugehörige Sicherungskette war intakt und hing von der Öse am Schaufelradausleger herunter. Die Schrauben waren in den Schäkeln eingeschraubt (Abbildung 4). Sowohl die Ösen am Schaufelradausleger wie auch diejenigen an der abgerissenen Führerkabine waren unbeschädigt.

Abbildung 4: Sicherungskette zu der abgerissenen Führerkabine.

Bei der später abgerissenen Führerkabine war der Verriegelungsbolzen nicht eingerastet. Die Kabine war auch nicht mit der zusätzlichen Sicherungskette gesichert.

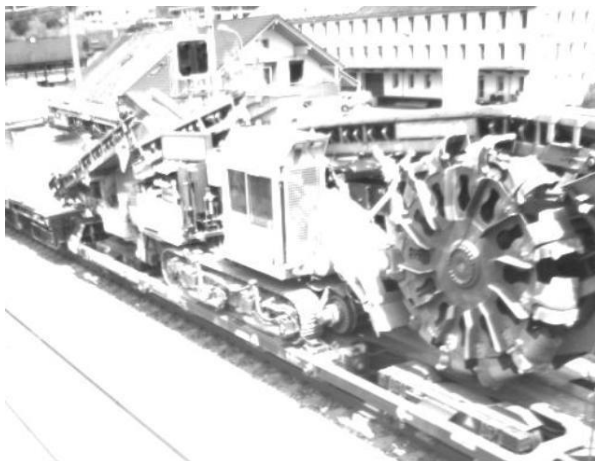
Wo genau die Führerkabine während der Fahrt des Zuges auszuschwenken begann, konnte nicht festgestellt werden. Nach Sichtung des verfügbaren Bildmaterials ist zu erkennen, dass bei der Durchfahrt durch die Profilortungsanlage in Steinen die Führerkabine nicht ausgeschwenkt und unbeschädigt war (Abbildung 5). Der Zug fuhr durch den Gotthard-Basistunnel. Bei der Durchfahrt durch die Profilortungsanlage in Claro sind Beschädigungen an der ausgeschwenkten Führerkabine erkennbar (Abbildung 6).

Abbildung 5: Durchfahrt Profilotungsanlage in Steinen. Die Führerkabine ist eingeschwenkt und unbeschädigt (Quelle: SBB).

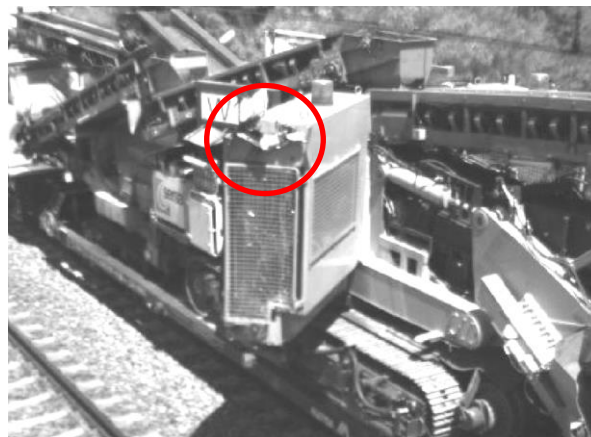
Abbildung 6: Durchfahrt Profilotungsanlage in Claro. Die Führerkabine ist ausgeschwenkt und beschädigt (Kreis) (Quelle: SBB).

Der Alarmeingang von der Profilotungsanlage Claro an das Interventionszentrum erfolgte um 13:41 Uhr. Vorsorglich wurde ein Halt des Zuges in Bellinzona angeordnet. Danach erfolgte die Sichtung des Bildmaterials von der Profilotungsanlage. Während dieser Zeit fuhr der Zug weiter. Der Zug kam 5 Minuten nach Alarmeingang in Bellinzona an.

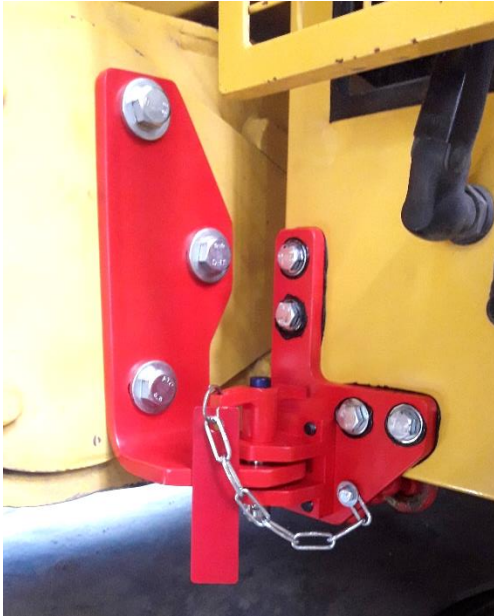
Abbildung 7: Zusätzliche Führerkabinensicherung (Quelle: SMG).

Die Sicherung der Führerkabinen gegen ungewolltes Ausschwenken wurde im Rahmen der ersten Reparaturarbeiten an der Aushubmaschine durch die SMG mit einer verbesserten und besser sichtbaren Sicherung ergänzt (Abbildung 7). Der bisherige Verriegelungsbolzen und die bisherige Sicherungskette werden weiterhin verwendet.
