Zwischenbericht der Schweizerischen Sicherheitsuntersuchungsstelle SUST

über die lose Blechverschalung ei-
nes Tankcontainers während
der Fahrt

vom 19. September 2018

in Claro (TI)

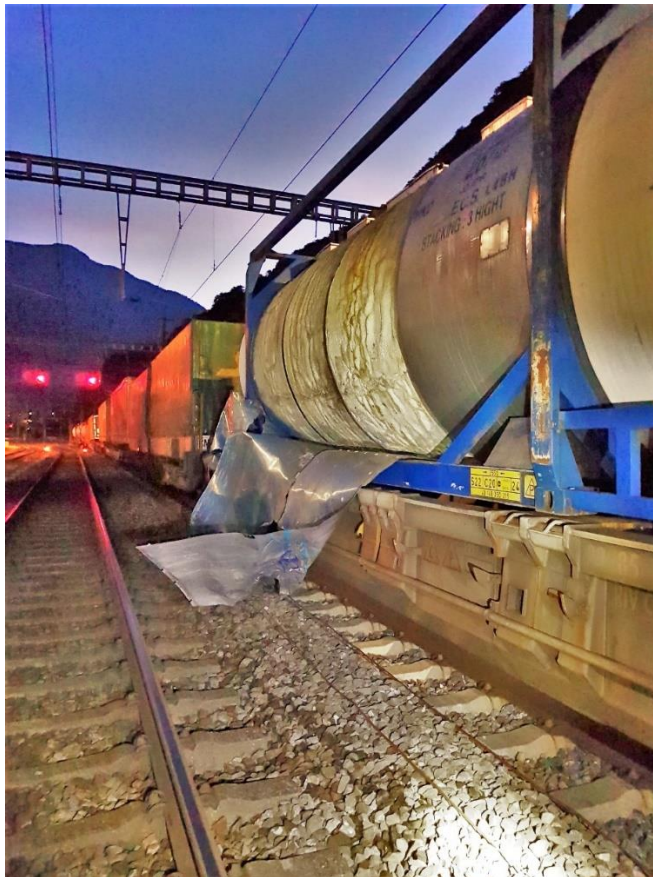
Am 19. September 2018 löste der Güterzug 42017 auf dem Weg von Köln Eifel (D) nach Busto Arsizio (I) nach dem Südportal des Gotthard-Basistunnels (GBT) in Claro (CH) um 04:16 Uhr einen Alarm bei der Profil- und Antennenortungsanlage aus. Der Zug wurde vorschriftsgemäss für eine Kontrolle im Interventionsbahnhof Bellinzona San Paolo angehalten. Der Lokführer stellte bei der Kontrolle fest, dass sich die Blechverschalung eines auf dem 16. Wagen geladenen Tankcontainers gelöst hatte und seitlich in den Gleisbereich ragte. Durch diese über das Lichtraumprofil hinaus ragende Blechverschalung wurden zwischen Claro und Bellinzona San Paolo über mehrere Kilometer Infrastrukturelemente beschädigt.

Abbildung 1: Lose Blechverschalung in Bellinzona San Paolo. (Quelle: SBB).

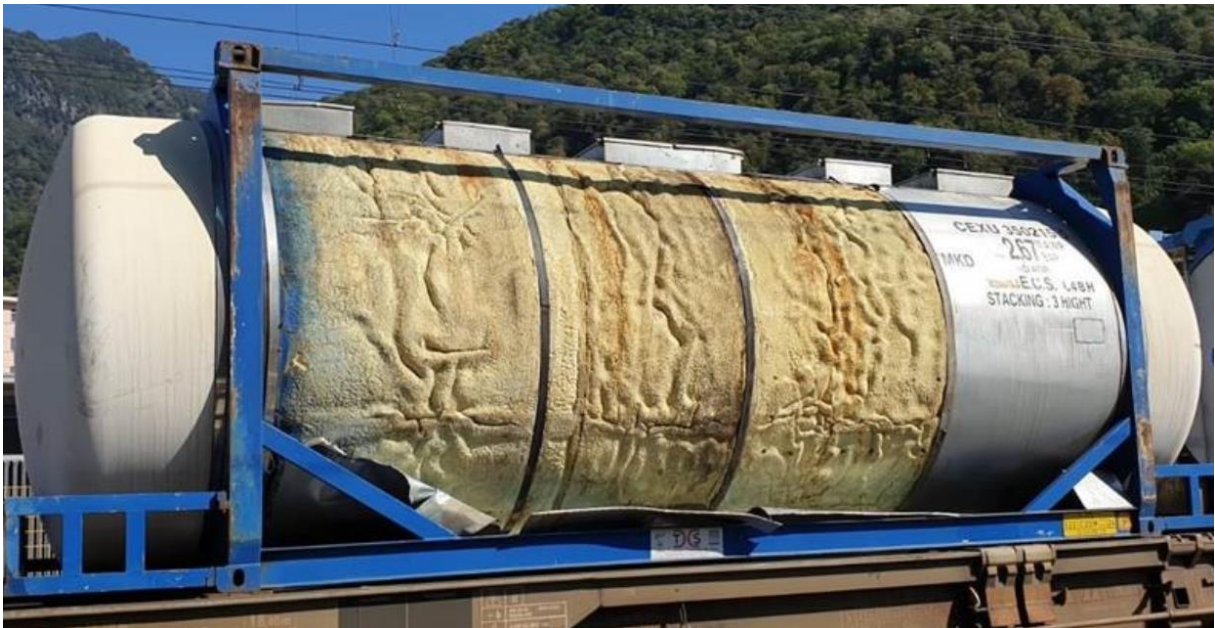
Der Tankcontainer ist nach Aussen mit einer Isolation gegen Kälte und Hitze geschützt. Über der Isolation liegt eine in vier Segmente aufgeteilte Blechverschalung, die an Tragringen befestigt wird (Anlage 1, Abbildung 2). Die Übergänge zwischen den Segmenten sind überlappend.

Bei der Vorbeifahrt an Bauten oder anderen Zügen, sowie bei der Fahrt durch Tunnel ist die Blechverschalung stark ändernden Druckkräften ausgesetzt. Die vorhandenen Mängel haben offensichtlich die Befestigung der Blechverschalung derart geschwächt, dass sie diesen Druckänderungen nicht mehr standhalten konnte.

Bei der Bauart dieses Containers liegt über der Isolation eine in vier Segmente aufgeteilte Blechverschalung, die an Tragringen befestigt wird (Anlage 1, Abbildung 2). Die Übergänge zwischen den Segmenten sind überlappend.

Abbildung 2: Drei Segmente der Blechverschalung haben sich gelöst.
(Die Bleche sind auf dieser Abbildung bereits durch die Intervention der SBB abgetrennt worden.)

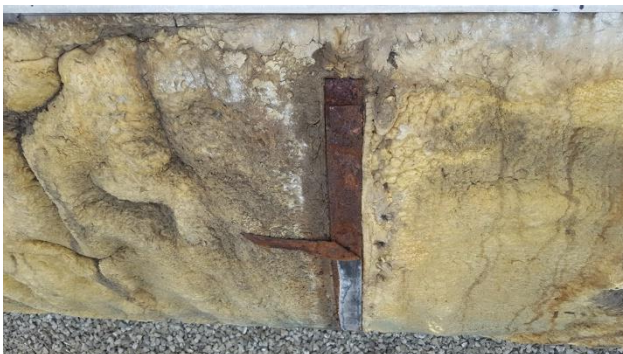
Die Verbindungsstellen der Segmente der Blechverschalung waren in einem schlechten Zustand und wiesen Korrosionsspuren sowie ausgerissene Nietstellen auf (Anlage 1, Abbildung 4). Die Tragringe waren teilweise stark korrodiert (Anlage 1, Abbildung 3). Bei den Übergangsstellen lagen die Bleche auf den Tragringen nicht überall satt aufeinander. Zum Teil wurden die Übergangsstellen mit Klebeband abgedichtet (Anlage 2, Abbildung 5 und 6).

Abbildung 3: Tragring mit Korrosion.

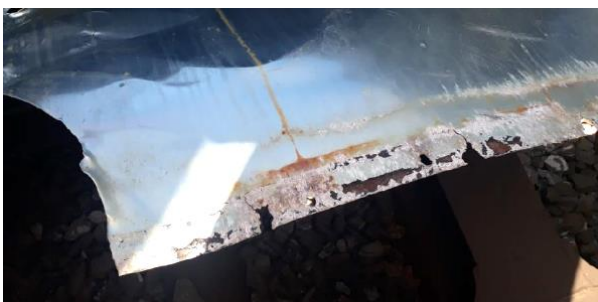
Abbildung 4: Korrodierte Verbindung und ausgerissene Nietstellen der Blechverschalung.

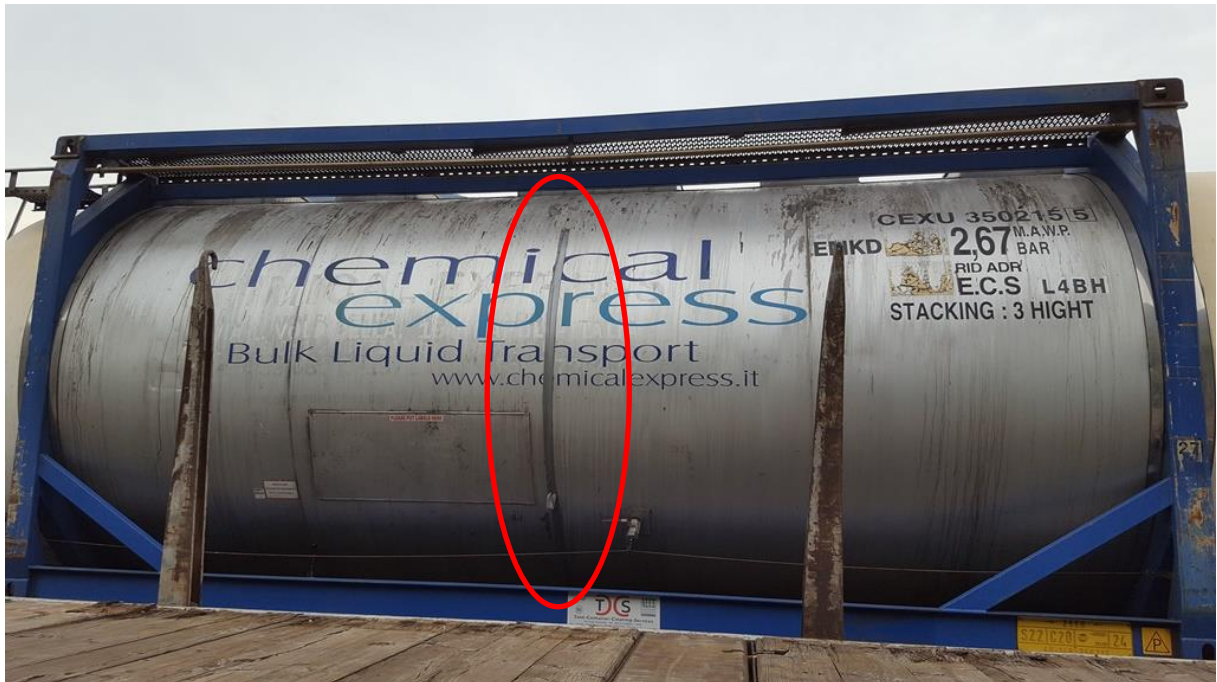
Abbildung 5: Geklebte Verbindungsstelle zweier Blechsegmente (rotes Oval).

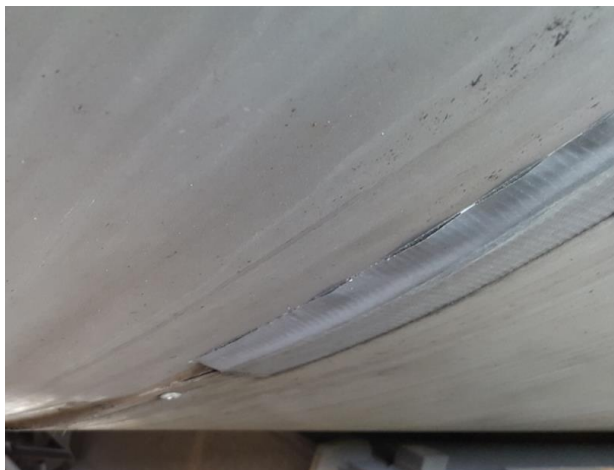
Abbildung 6: Detail der geklebten Verbindungsstelle zweier Blechsegmente.
