## Summarischer Bericht

<b>Ereignis</b>	Führerlose Lokomotive weggerollt und entgleist
<b>Ereignisart</b>	Entlaufenes Fahrzeug
<b>Ort, Datum, Zeit</b>	Realp (UR), 25. September 2018, ca. 12:00 Uhr
<b>Reg.-Nr.</b>	2018092502
<b>Verkehrsmittel</b>	Eisenbahn

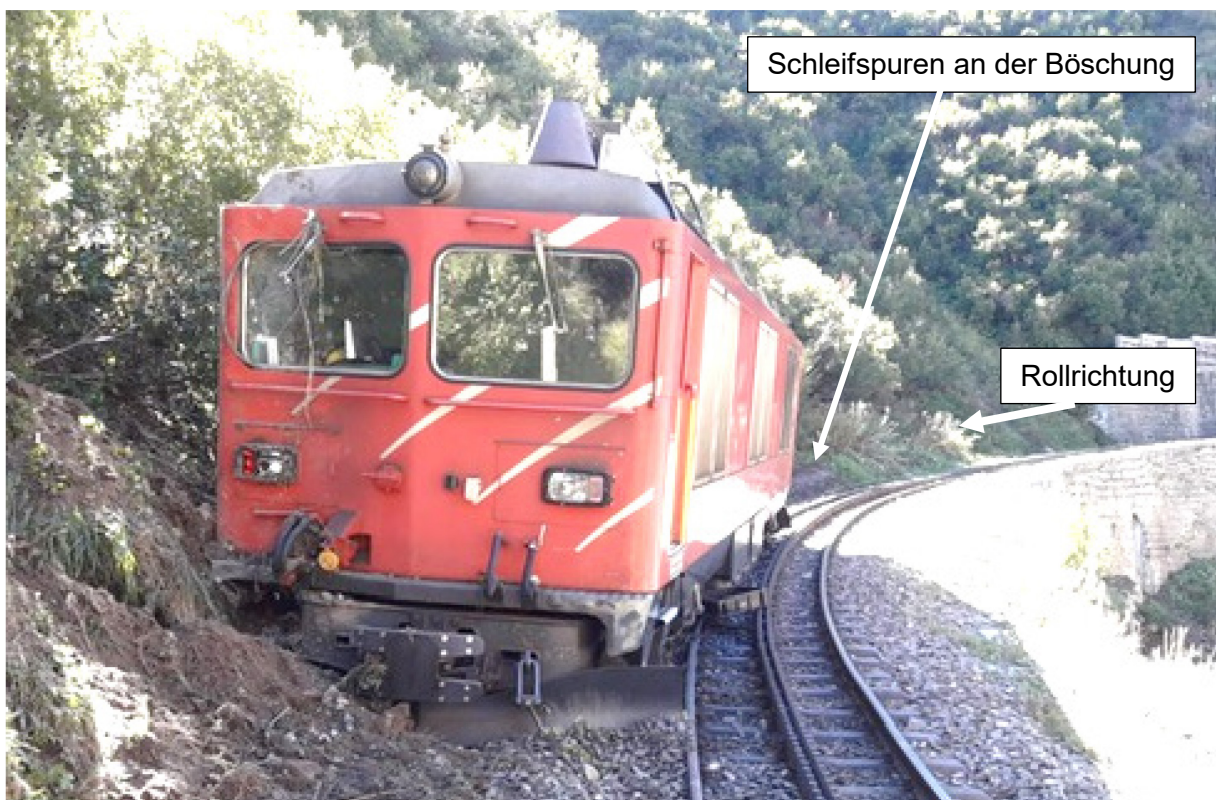
Die Mittagspause war gegen 12:15 Uhr geplant. Als der Lokführer die mitgenommene Verpflegung aus dem Führerstand holen wollte, befand sich die Lokomotive nicht mehr am Abstellort und war auch sonst nicht zu sehen. Er ging dem Gleis entlang talwärts Richtung Realp DFB, wobei er drei Tunnelbauwerke durchquerte. Nach dem dritten Tunnel, in einer Distanz von ca. 700 m zur Baustelle, sah er die Lokomotive in der folgenden Kurve auf der Kurvenaussenseite neben dem Gleis und in aufrechter Position stehen (Abbildung 1).

Abbildung 1: Entgleiste Lokomotive (Quelle: DFB)

Die Spuren der Entgleisung weisen darauf hin, dass die Lokomotive seitlich in Richtung Kurvenaussenseite gekippt und mit dem Lokkasten der Böschung entlang geglitten sein muss (Abbildung 1). Sie entgleiste schliesslich nach rechts vollständig neben das Gleis. Als die Böschung steiler wurde, prallte die Lokomotive mit der rechten Seite des Führerstands gegen den Hang, wurde aufgestellt und gestoppt. Das Fahrwerk hatte sich in das Schotterbett und in

den Boden gegraben. Dabei wurden Teile der Sekundärfederung und der Wankabstützung abgerissen bzw. beschädigt. Der Führerstand sowie der Lokkasten waren auf der in Fahrtrichtung rechten Seite beschädigt sowie die Seiten- und Frontfenster zerbrochen. Der Kasten wies Verzug auf, die Führerstandstüre 1 konnte nicht mehr geöffnet werden.
