Summarischer Bericht

Ereignis	Ein Schienenkran entläuft zusammen mit einem Flachwagen und entgleist nach der Kollision mit einem Schweissrolli.
Ereignisart	Entlaufenes Fahrzeug
Ort, Datum, Zeit	Chur (GR), 23. November 2018, ca. 02:00 Uhr
Reg.-Nr.	2018112301
Verkehrsmittel	Eisenbahn
Beteiligte Unternehmen	
Eisenbahnverkehrsunternehmen	SBB AG, Infrastruktur (SBB-I), Bern
Infrastrukturbetreiberin	SBB AG, Infrastruktur, Bern
Wagenhalter	SBB Cargo AG, Olten
Beteiligte Personen	Lokführer, Maschinist Schienenkran, SBB-I, Bern Lokführer Baudiensttraktor, SBB-I, Bern
Beteiligte Fahrzeuge	Schienenkran Typ XTms «Bendini», SBB-I Flachwagen Ks, SBB Cargo AG, Olten Rangierlok, Baudiensttraktor Tm 234, SBB-I
Schäden	
Personen	Es wurden keine Personen verletzt.
Verkehrsmittel	Beim Schienenkran entstanden Schäden an der Hydraulikanlage der Achsfederblockierung als Folge der Entgleisung.
Infrastruktur	An der Fahrbahn entstanden als Folge der Entgleisung kleinere Schäden.

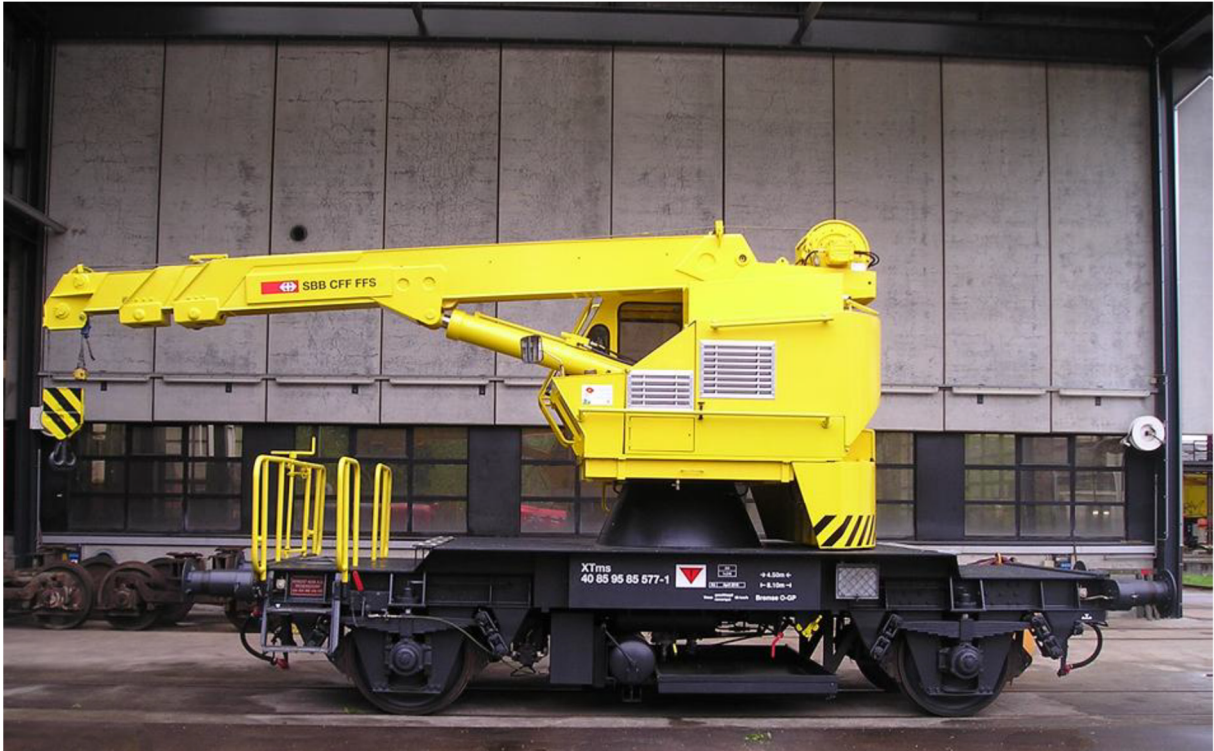
Abbildung 1: Schienenkran «Bendini» (Bild: SBB).

Am Schienenkran waren als Folge der Entgleisung Hydraulikleitungen und -ventile geborsten, so dass Öl auslief. Der Schweissrolli und diverse Arbeitsgeräte wurden beschädigt bzw. zerstört. An der Fahrbahn waren Spuren der Entgleisung sichtbar. Der Schweissrolli wurde vom Kran zum Teil überrollt und musste zur Bergung hervorgezogen werden. Der zweiachsige Schienenkran war mit der vorderen Achse entgleist.

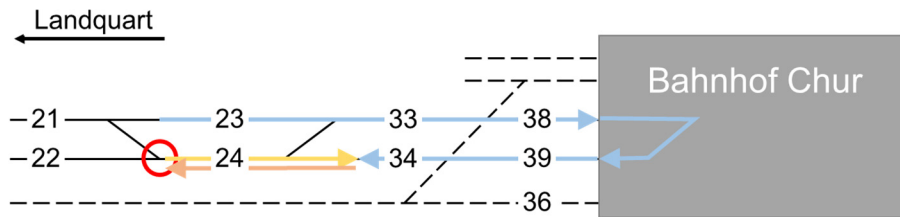
Der Schienenkran stand im Gleis 24 und belud einen nebenan im Gleis 23 stehenden Flachwagen Ks mit Weichenteilen. Der Flachwagen war am Baudiensttraktor Seite Landquart angehängt. Nach Abschluss der Beladung fuhr der Lokführer mit dem Baudiensttraktor und dem Flachwagen Richtung Chur und wartete, bis der Maschinist mit dem Schienenkran ebenfalls Richtung Chur in das Gleis 34 gefahren war. Daraufhin fuhr der Lokführer mit dem Baudiensttraktor und dem Flachwagen mittels Abkreuzen im Bahnhof Chur via das Gleis 39 an den Schienenkran im Gleis 34 heran. Gemäss seinen Aussagen hatte der Maschinist den Schienenkran bei laufendem Motor mit der Notbremstaste gesichert. Während der Lokführer den Flachwagen vom Baudiensttraktor trennte und das Zugschlussignal am Flachwagen wechselte, kuppelte der Maschinist den Schienenkran an den Flachwagen und stellte die Bedienart am Schienenkran auf «Schleppen». Er erinnerte sich nicht mehr, ob er die Notbremstaste löste oder gedrückt beließ. Der Motor und das Licht des Krans waren noch eingeschaltet, als sich der Maschinist mit dem Lokführer auf dem Baudiensttraktor traf, um zu besprechen, wie sie die Ladung auf dem Flachwagen sichern sollten (Abbildung 2).

Abbildung 2: Situationskizze.

Nach einigen Minuten hörten Lokführer und Maschinist am Funk, dass sich der Schienenkran in Richtung Landquart zur Arbeitsstelle bewegte und sie bemerkten, dass der Flachwagen und der Schienenkran nicht mehr am Baudiensttraktor waren. Die beiden liefen den entlaufenen Fahrzeugen hinterher.

Die entlaufenen Fahrzeuge überführen eine vorbereitete Schienenstoss-Schweisstelle und kollidierten nachfolgend mit dem im Gleis 24 stehenden Schweissrolli.
